Agencija za istraživanje nesreća u zračnom, pomorskom i željezničkom prometu

ZAVRŠNO IZVJEŠĆE

**O NESREĆI ZRAKOPLOVA CESSNA 182 D, SKYLANE
REGISTARSKE OZNAKE HA-TUB
03. LIPANJ 2021., NA RPUS POREČ**

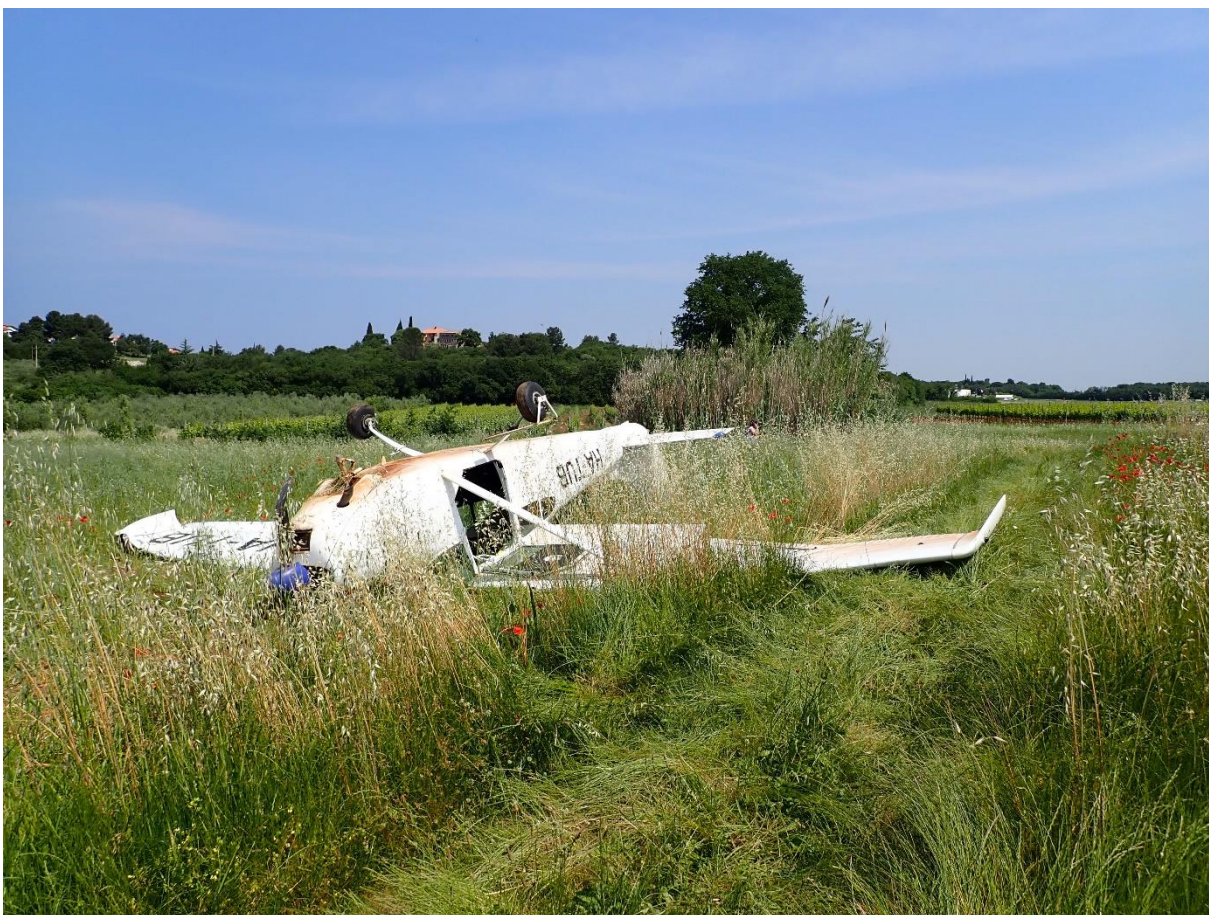
Na RPUS Poreč, zrakoplov je pregledan na mjestu događaja od strane istražitelja AIN-a. Na mjestu nesreće, 230 metara prije praga USS-e 01, zrakoplov je pronađen okrenut na leđa. Oko zrakoplova se osjetio miris 100LL benzina. Utvrđena su oštećenja oplata zrakoplova i uzdužnica trupa. Na desnom krilu je utvrđeno oštećenje ramenjače i oplata. Na lijevom krilu je nastalo puknuće upornice koja se u potpunosti savinula, te je oštećen vrh krila. Prednji stajni trap je pronađen odvojen od trupa zrakoplova.

Na zrakoplovu sva utvrđena oštećenja odgovaraju slijetanju na neravan teren, te preokretanju preko nosa zrakoplova na leđa. Nakon pregleda na mjestu nesreće, zrakoplov je okrenut u ispravan položaj, te je premješten ispred hangara aerokluba gdje je izvršen detaljan pregled.

Slika 1 – Zrakoplov HA-TUB na mjestu nesreće

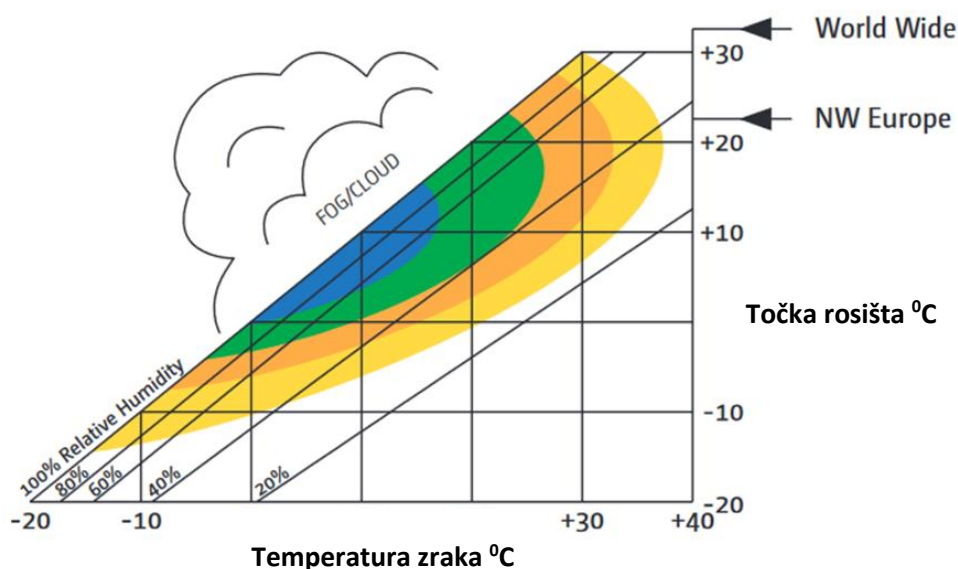
Atmosferski uvjeti mogućeg zaleđivanja rasplinjača su prikazani na Slici 7. Zrakoplovna meteo izvješća obično ne sadrže specifična meteorološka upozorenja na moguće zaleđivanje, stoga je znanje pilota i prenošenje iskustva vrlo bitno. Razlog nedostatka eventualnih upozorenja na uvjete mogućeg zaleđivanja je i taj što je u mnogim slučajevima nemoguće izmjeriti pojedine vrijednosti, poput vlage zraka na pojedinim visinama leta, te se vrlo vjerojatno te vrijednosti znatno razlikuju od izmjerenih vrijednosti na mjernoj postaji na aerodromu ili na nekoj drugoj mjernoj lokaciji na zemlji.

Slika 7 – Graf atmosferskih uvjeta za zaleđivanje rasplinjača

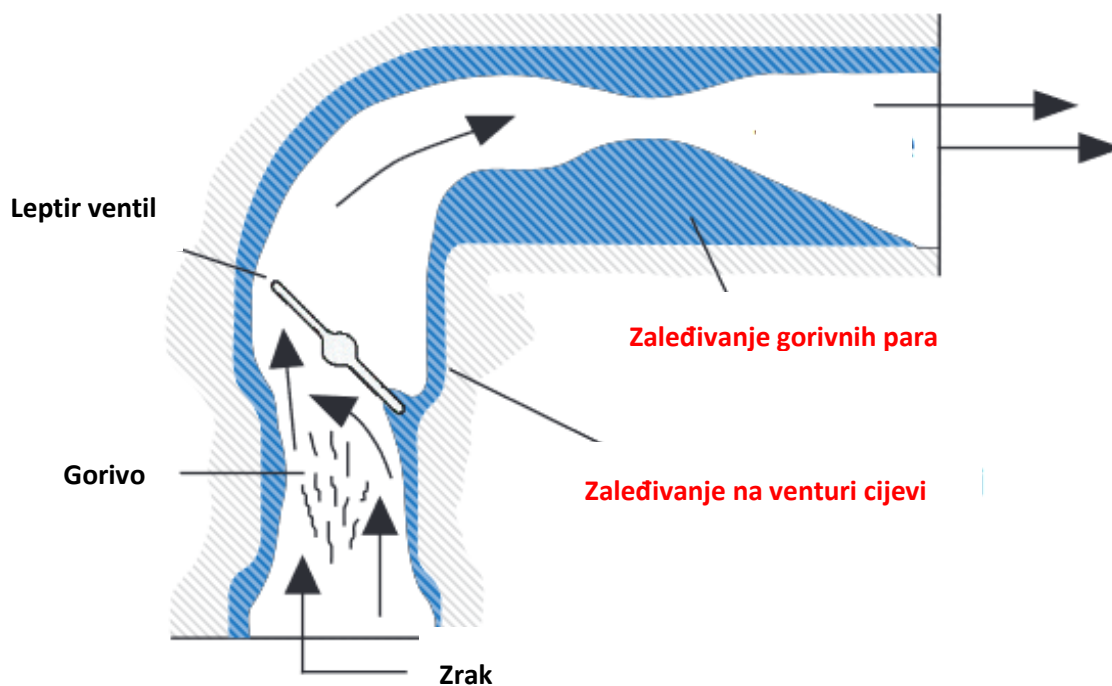
Ukoliko temperatura zraka unutar rasplinjača padne ispod točke rosišta dolazi do kondenzacije vlage, te nakupljanja leda na unutarnjim stjenkama rasplinjača ili na samom leptir ventilu kojim se direktno regulira snaga motora (Slika 8). Nakupine leda unutar rasplinjača blokiraju protok zraka, te time dolazi do promjene omjera zraka i goriva u smjesi, što može rezultirati konstantnim, jednakim gubitkom snage motora, grubim radom motora, te u konačnici može doći i do prekida rada motora.

Slika 8 – Presjek rasplinjača sa mogućim mjestima zaleđivanja
