САŽETAK ЗАВРШНОГ ИЗВЈЕШЋА

О ОЗБИЉНОЈ НЕЗГОДИ ПАРАЈЕДРИЛИКОМ

КОЈА СЕ ДОГОДИЛА ДАНА
5. ТРАВНЯ 2009.
НА ИВАНШЧИЦИ

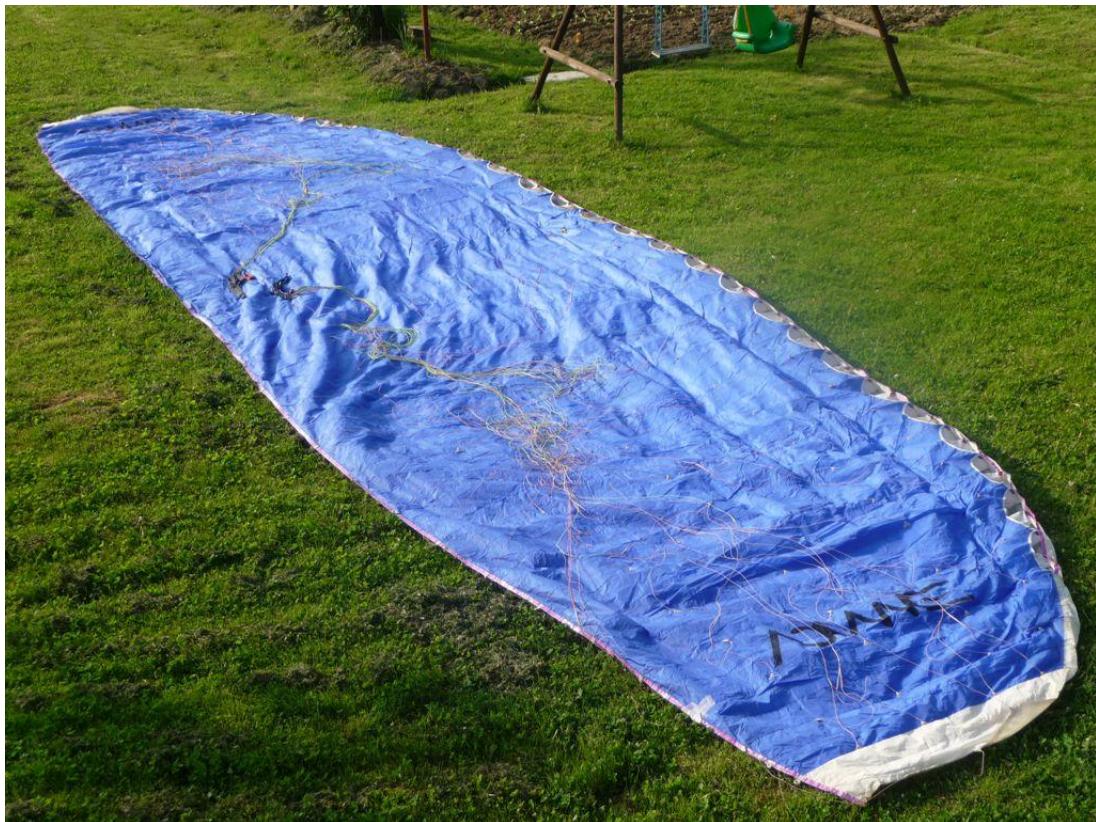
Slika 1.

- Na kupoli parajedrilice vidljiva su manja sanirana oštećenja nastala prije nezgode.
- Na kupoli parajedrilice vidljiva su manja oštećenja nastala vjerojatno uslijed nezgode.
- Materijal kupole je u zadovoljavajućem stanju.
- Konopci su u ispravnom stanju.
- Unatoč manjim oštećenjima kupole, parajedrilica se u letu ponaša ispravno, bez znakova koji bi ukazivali na nepotpunu plovidbenost.

Neispravnost parajedrilice isključujemo kao mogući uzrok nesreće.
