Agencija za istraživanje nesreća u zračnom, pomorskom i željezničkom prometu  
Odjel za istrage nesreća u zračnom prometu

**ZAVRŠNO IZVJEŠĆE**

**O NESREĆI AVIONA**  
**SHARK UL, reg. oznake D-MMKV**

**Hvarski kanal, 14. lipnja 2019.**

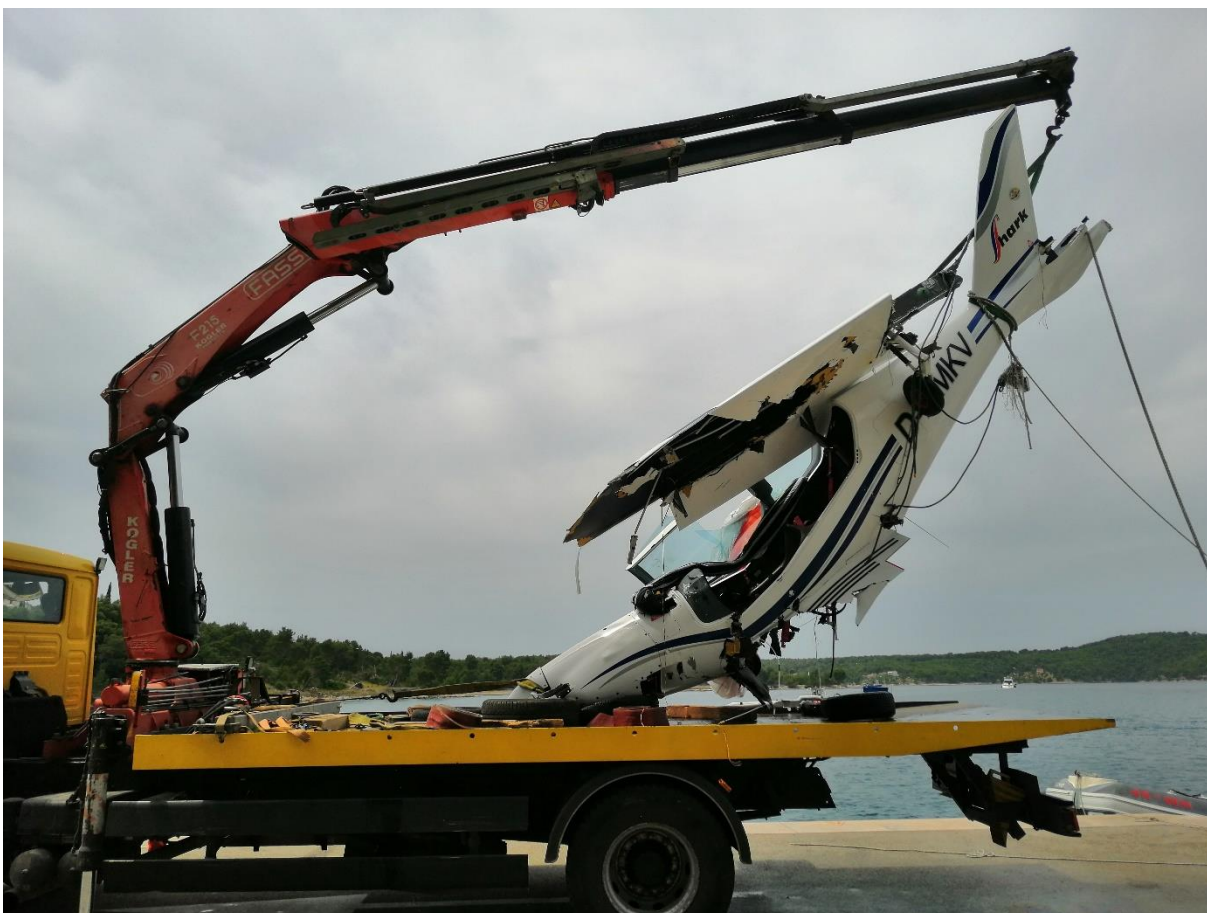
Zrakoplov je u ovoj nesreći uništen.

Slika 2. – Olupina zrakoplova D-MMKV nakon izvlačenja iz mora

Prilikom dodira nastala su znatna oštećenja na trupu, krilima i stabilizatorima te pogonskom i ostalim sustavima aviona. Šteta na avionu je takva da se isti može smatrati uništenim.

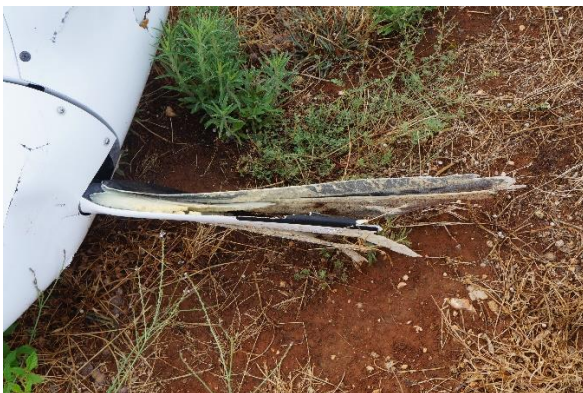
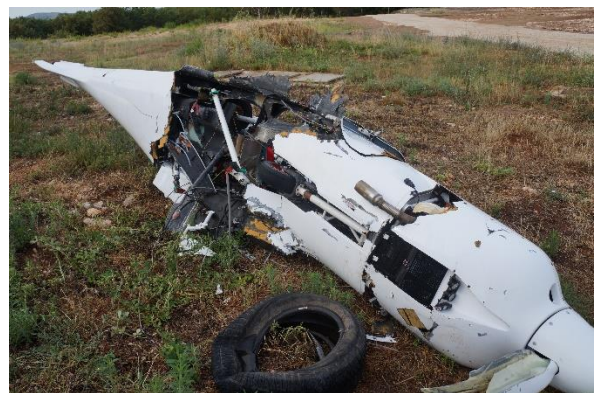
Prema saznanjima do kojih se došlo tijekom ove istrage, zaključuje se da je avion dodirnuo vodenu površinu velikom brzinom i pod malim kutom. Flapsovi su bili uvučeni. Padobran za spašavanje zrakoplova nije bio aktiviran, već je uslijed udara ispao iz svog ležišta.

Slike 5. i 6. – Oštećenja propelera i trupa zrakoplova

Po oštećenjima na avionu zaključuje se da je avion vodenu površinu dodirnuo pod malim kutom i pri velikoj brzini, pri čemu je motor radio.
