KLASA: 343-08/18-02/03  
URBROJ: 699-04/1-19-22  
Zagreb, 12. rujna 2019.

## **ZAVRŠNO IZVJEŠĆE**

### **O NESREĆI AVIONA CESSNA 180, reg. oznake N36362**

**Zračna luka Brač, 08. lipnja 2018.**

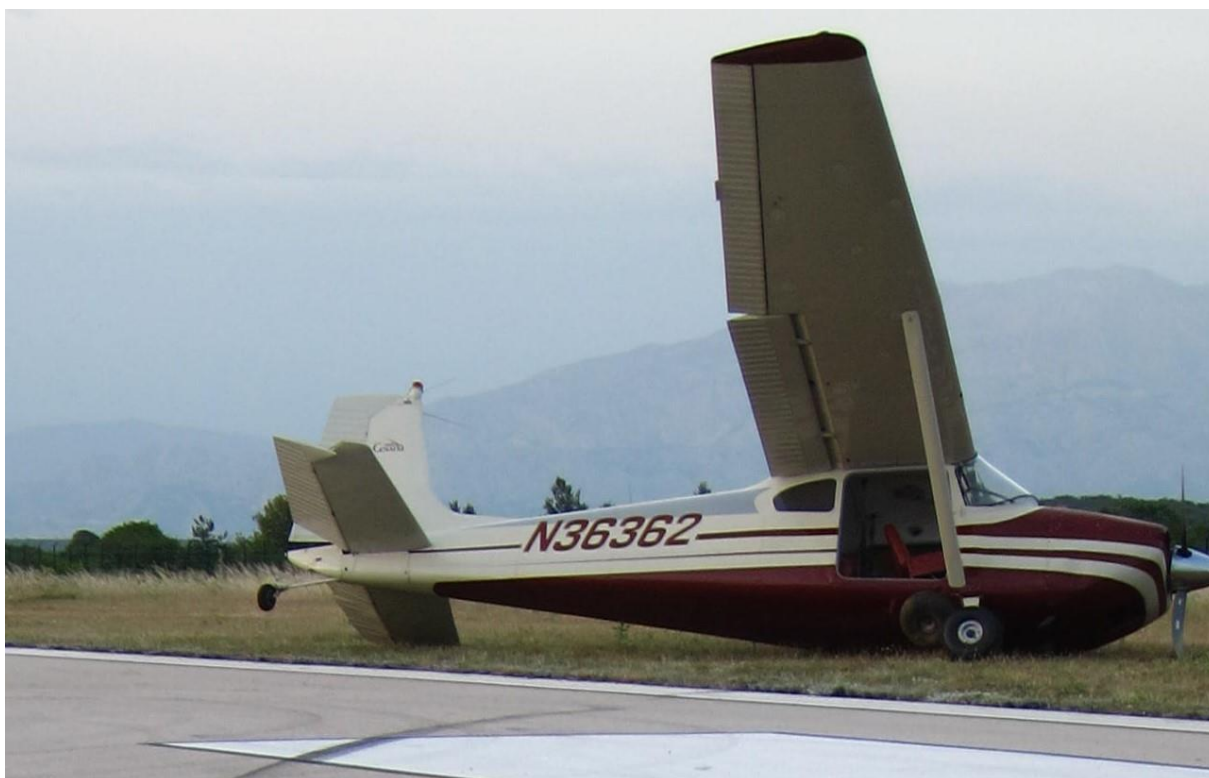
Zrakoplov je u ovoj nesreći znatno oštećen. Lijevo krilo i lijevi horizontalni stabilizator znatno su oštećeni, a upornica slomljena. Krakovi propelera deformirani su uslijed udara u tlo. Slomljena je lijeva noga stajnog trapa. Vjetrobransko staklo pomaknuto je iz svog ležišta, a desna vrata su odvojena od trupa.

Slika 1. – Zrakoplov N36362 na mjestu nesreće

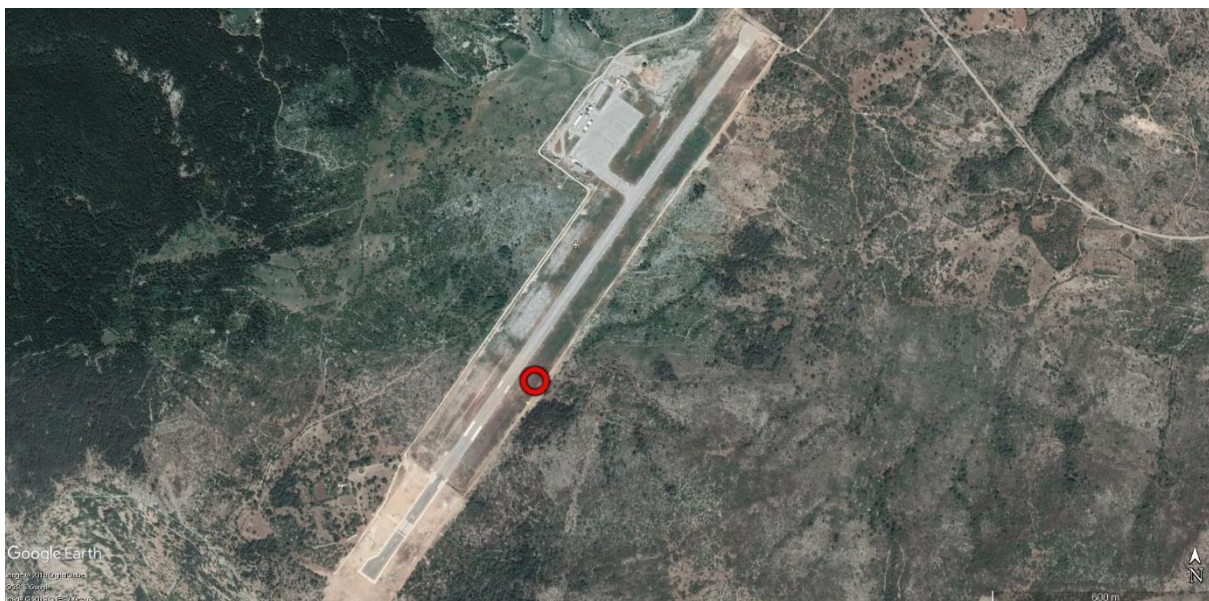
Nakon izlijetanja sa staze, zrakoplov se zaustavio nekoliko metara od staze, na ravnoj površini. Tip tla uz samu stazu je tvrda zemlja sa sitnim kamenjem, obrasla rijetkom travom.

Slika 3. – Zračna luka Brač, crvenim kružićem označeno je mjesto na kojem se zrakoplov zaustavio nakon izlaženja sa staze
