Agencija za istraživanje nesreća u zračnom, pomorskom i željezničkom prometu

ZAVRŠNO IZVJEŠĆE

**O OZBILJNOJ NEZGODI ZRAKOPLOVA CESSNA 172,
REGISTARSKE OZNAKE 9A-DMG**

**21. RUJNA 2019,
NA RUTI LDZL-LDLO U BLIZINI ZRAČNE LUKE RIJEKA**

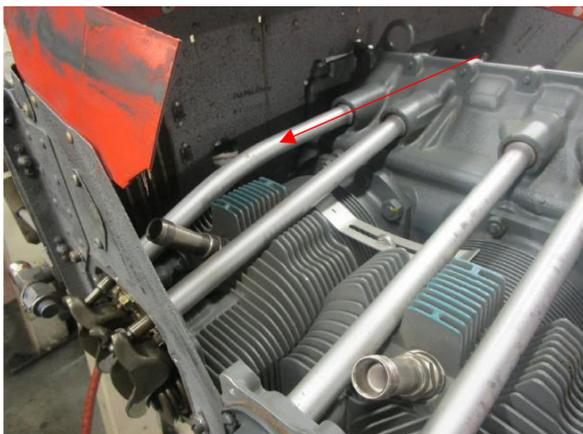
Slika 2 – Savijena šipka podizača usisnog ventila

Pregledom motora u tvrtki Loma Air je utvrđeno da je došlo do probijanja klackalice ispušnog ventila i savijanja šipke podizača usisnog ventila na cilindru br. 3 (Slika 2 i 3).

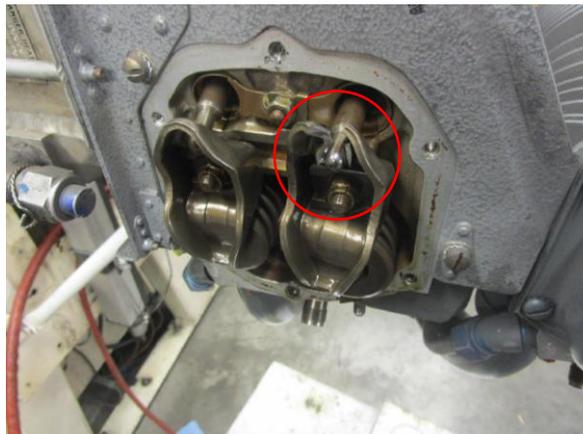
Slika 3 – Probijena klackalica ispušnog ventila

Tvrtka Loma Air tražila je mišljenje od proizvođača motora, tvrtke Lycoming. Proizvođač motora je u svom zaključku naveo slijedeće: „*What happens is, the pushrod pokes through the exhaust rocker arm. Combustion occurs in the cylinder but because the pushrod has gone through the rocker arm the exhaust gasses cannot escape the cylinder. The next stroke would be intake opening, but the intake valve cannot open because of the exhaust gasses still in the combustion chamber causing the intake pushrod to bend*“. – Dogodilo se slijedeće – šipka podizača ispušnog ventila je probušila klackalicu ventila. Došlo je do sagorijevanja unutar cilindra, ali zbog toga što je šipka podizača prošla kroz klackalicu ventila ispušni plinovi nisu mogli izaći van, što je uzrokovalo savijanje šipke usisnog ventila.

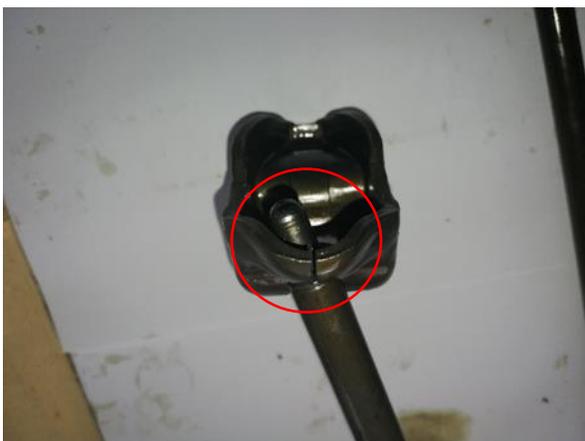
Istražitelji AIN-a su izvršili pregled zrakoplova i motora na ZL Rijeka. Pregledom zrakoplova i motora je utvrđeno da je šipka podizača (Push rod) ispušnog ventila probila tzv. klackalicu ispušnog ventila (Rocker arm) na cilindru br. 1 (Slika 4). Na površini kanala u kojem se nalazi hidraulični podizač usisnog ventila na cilindru br.1 vidljiva su površinska oštećenja u obliku ogrebotina, te taj podizač nije bilo moguće izvaditi iz pripadajućeg kanala (Slika 5).

Slika 4 – Oštećena klackalica ispušnog ventila

Također je utvrđeno da je do pukotine na klackalici ventila došlo uslijed zamora materijala. Tragovi na presjeku pukotine ukazuju da je u početku došlo do manje pukotine paralelne sa bočnom stjenkom klackalice. Presjek paralelne pukotine ukazuje da je nastala uslijed relativno malog opterećenja i velikog broja ciklusa. Nakon toga nastala je okomita pukotina. Presjek okomite pukotine ukazuje da je nastala uslijed velikog stresa i malog broja ciklusa. Tragovi na presjeku pukotine ukazuju da se početak obje pukotine nalazi u području dosjeda šipke podizača na klackalici ventila. Područje dosjeda šipke je oštećeno sekundarnim oštećenjem čiji izvor nije utvrđen. Ovo može ukazivati da je početna pukotina nastala tijekom eksploatacije u trenutku kada je došlo do prevelikog opterećenja na dosjed.

Na dosjedu oko otvora za ulje su pronađene neravnine visine 0.016". One su nepravilnog oblika i dovoljno su tanke da tijekom postupka kaljenja postanu tvrde. Proizvodna procedura predviđa da se neravnine uklone, međutim u predmetnom slučaju one su ostale pričvršćene. Proizvodna procedura navodi kako su neravnine nastale tijekom proizvodnog procesa dozvoljene ukoliko su sigurno pričvršćene i ukoliko ne utječu na rad. Iako navedene neravnine ne dotiču niti jednu površinu tijekom njihova rada mogu biti koncentrador stresa, te na taj način pridonijeti nastajanju pukotina.

Tvrtka Lycoming trebala bi izvršiti analizu postojećeg proizvodnog procesa izrade klackalica ventila kako bi se sa sigurnošću otklonila mogućnost pojave pronađenih neravnina oko otvora za podmazivanje.

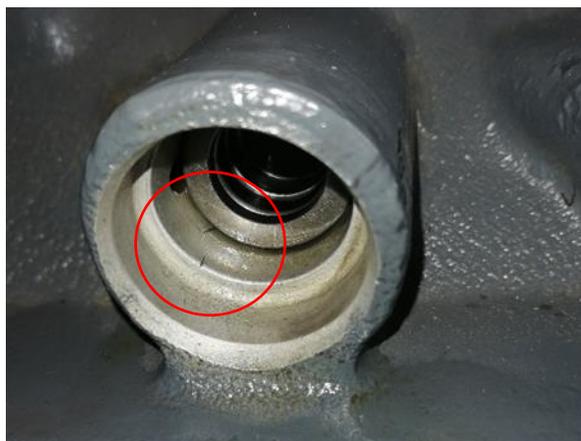
Slika 5 – Površinsko oštećenje kanala podizača

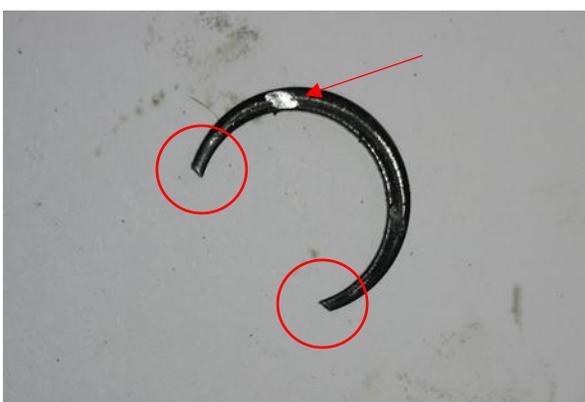
Također je utvrđeno napuknuće prstena za osiguranje (Snap ring – Seger osigurača) koji onemogućava opruzi (Spring), čašici (Socket) i klip (Plunger) ispadanje izvan tijela hidrauličnog podizača usisnog ventila na cilindru br. 1 (Slika 6 – označeno kružnicom). Na prstenu su vidljiva i površinska oštećenja u obliku ogrebotine (Slika 6 – označeno crvenom strelicom).

Slika 6 – Napuknuti prsten za osiguranje

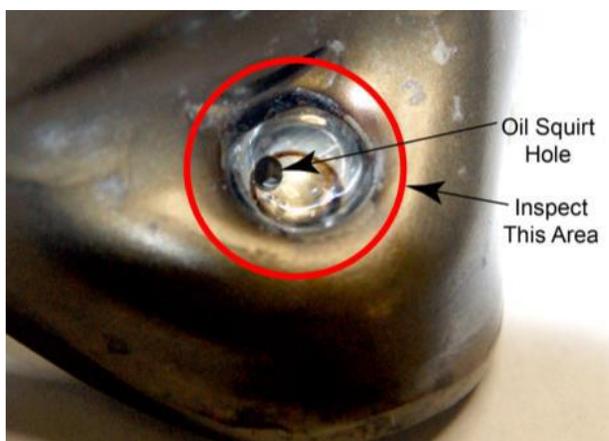
Dana 17.01.2020. godine proizvođač motora je izdao obavezan servisni bilten Br. 639. U navedenom biltenu proizvođač opisuje moguć grub rad motora uzrokovan pukotinama na ležištu šipke podizača ventila na samoj klackalici uz otvor za podmazivanje, kao i način provjere ispravnosti ležišta tijekom slijedeće redovne zamjene ulja, te svakih 50 sati rada motora.

Slika 9 – Ležište šipke podizača ventila

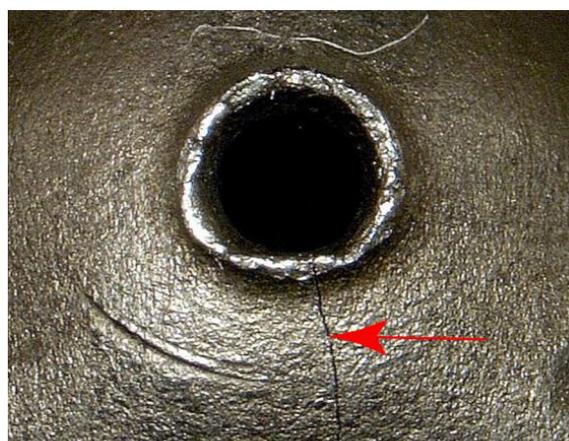
Slika 10 – Pukotina na ležištu
