ZAVRŠNO IZVJEŠĆE

**O OZBILJNOJ NEZGODI ZRAKOPLOVA PIPER PA-44,
REGISTARSKE OZNAKE 9A-DZG**

**24. STUDENOG 2020.,
NA AERODROMU LUČKO**

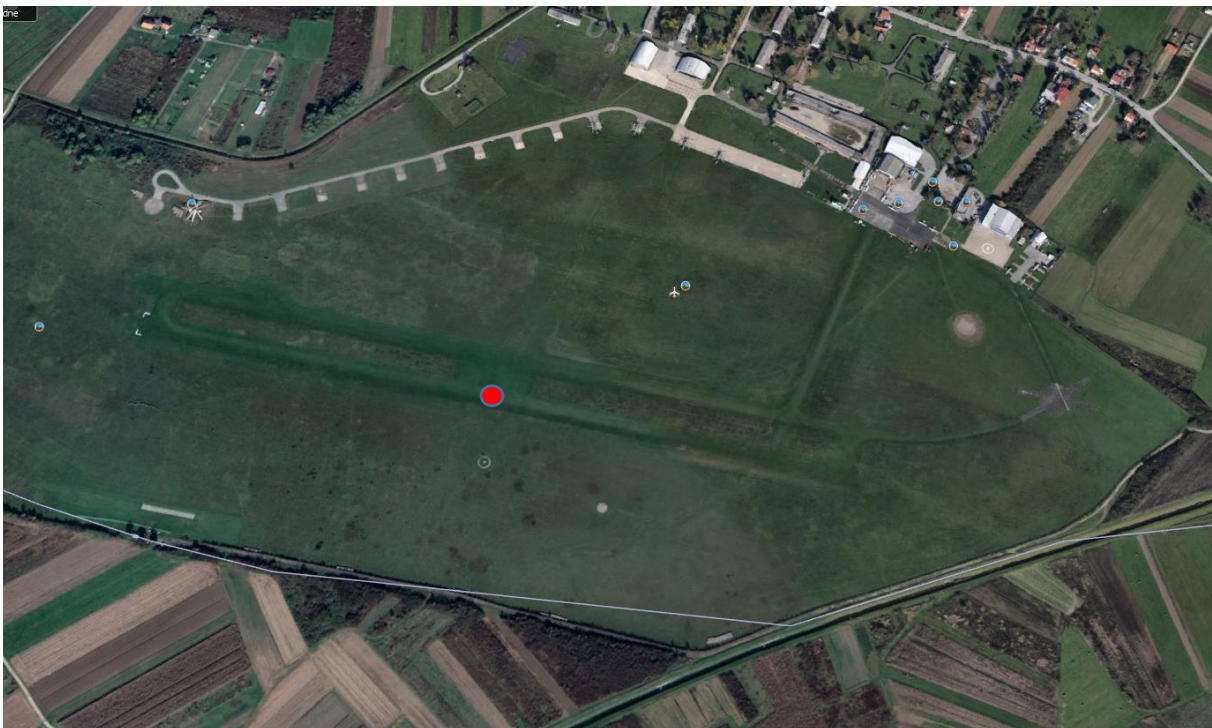
te obavještava pilote putem radio veze da avion nema izvučen stajni trap. Avion se zaustavio na polovici staze 10R u ravnini vjetrulje.

Slika 1– Lokacija ozbiljne nezgode zrakoplova (Označena crvenom točkom)

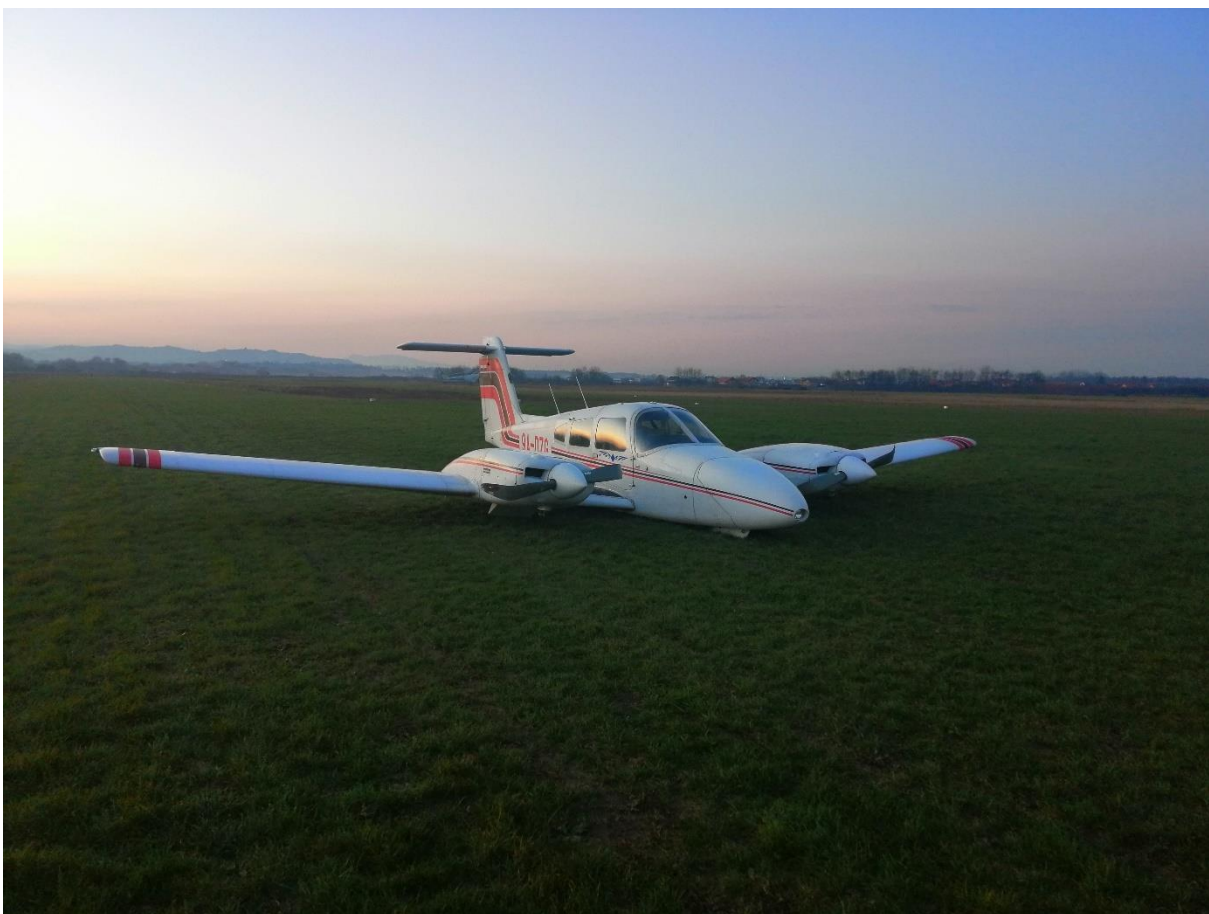
Na mjestu ozbiljne nezgode avion je pregledan od strane djelatnika AIN-a gdje su utvrđena slijedeća oštećenja uobičajena za slijetanje bez izvučenog stajnog trapa. Oštećena je oplata donje strane trupa aviona sa pripadajućim antenama, lijevo zakrilce, noga za ulazak u avion, te oba kraka elise na oba motora.

Slika 2 – Avion 9A-DZG na mjestu ozbiljne nezgode
