Agencija za istraživanje nesreća u zračnom, pomorskom i željezničkom prometu
Odjel za istrage nesreća u željezničkom prometu

KONAČNO IZVJEŠĆE

o incidentu na kolodvoru Oriovac
koji se dogodio dana
10. travnja 2014.

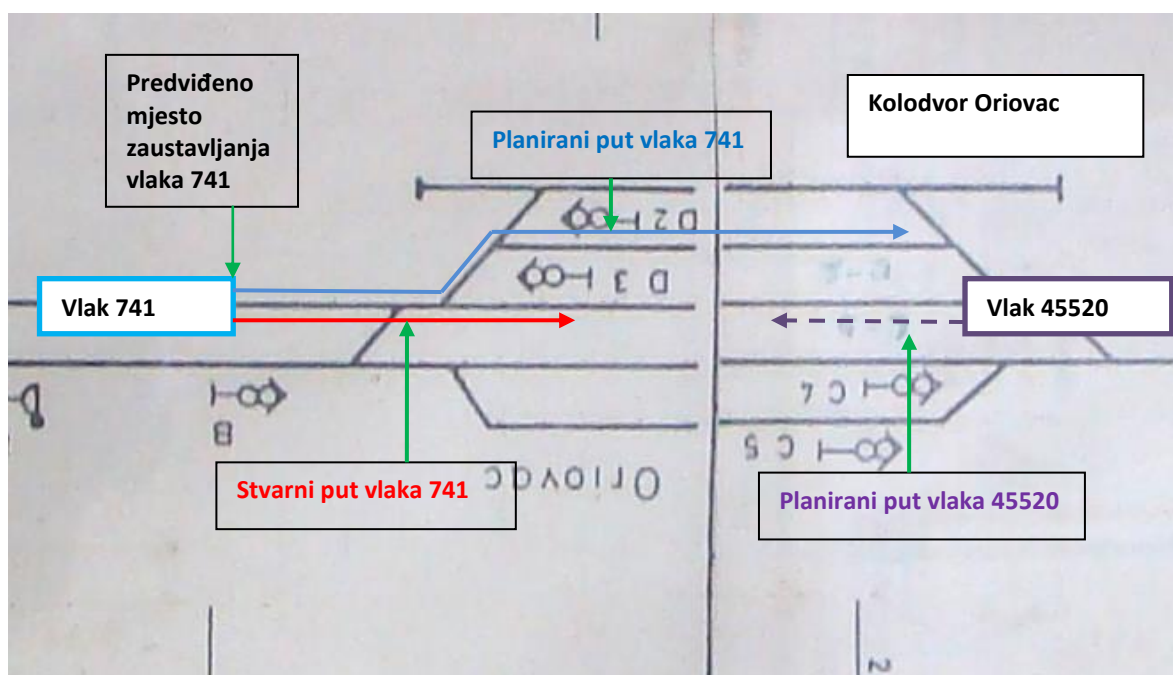
Slika 8 Shematski prikaz prometa na kolodvoru Oriovac (Izvor AIN)

Ulazni signal B nalazi se na kilometru KM 242+610. Pregledom trase od ulaznog signala B (predviđeno mjesto zaustavljanja vlaka 741) prema kolodvoru Oriovac utvrđeno je da je pruga u zavoju te da se zgrada kolodvora i kolosijeci ne vide. Na udaljenosti cca 500 m od signala B prema kolodvoru jasno se vidi kolodvorska zgrada koja je udaljenja od te pozicije cca 700 m.

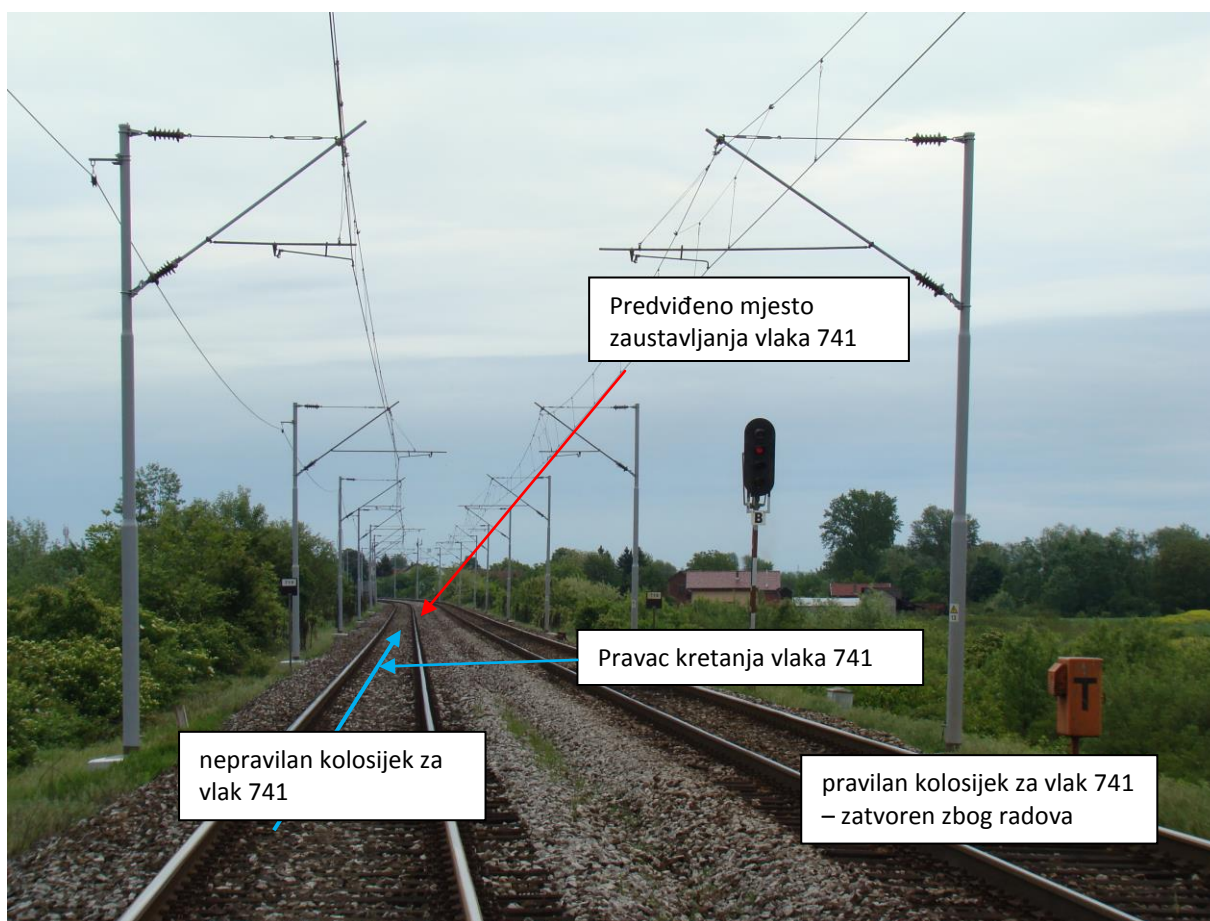
Slika 7 položaj ulaznog signala B i smjer kretanja vlaka 741 (Izvor AIN).

Strojovođa vlaka 741 izjavio je da ga je tijekom vožnje prema kolodvoru Oriovac ometalo sunce. Zbog sunca previdio je oznaku prostornog signala 451 (predsignal Oriovac), koji se nalazi uz suprotni lijevi kolosijek. Po dolasku do visine signala B shvatio je da je previdio predsignal te je zaveo brzo kočenje.
