Agencija za istraživanje nesreća u zračnom, pomorskom i željezničkom prometu  
Odjel za istrage nesreća u željezničkom prometu

# **KONAČNO IZVJEŠĆE**

## **Izbjegnuta sudar vlakova – Dugo Selo**

### **22. lipnja 2014.**

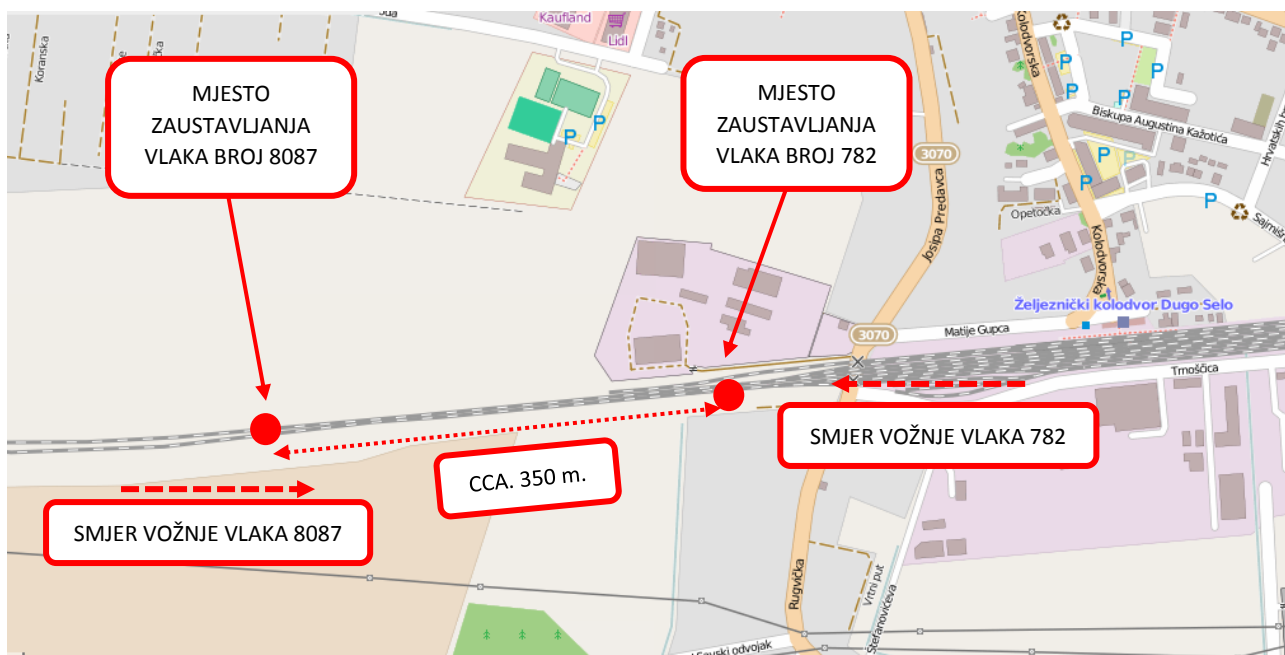
Slika 2 - skica mjesta događaja (izvor slike: OpenStreetMap.org)

Nakon pokretanja vlaka broj 782 strojovođa je uočio da mu se iz suprotnog smjera približava drugi, vlak te je zaveo brzo kočenje. Strojovođa vlaka broj 8087 zaustavio je vlak ispred ulaznog signala „C“ (km 444+150), na ulazu u kolodvor Dugo Selo, jer je na signalu bio upaljen signal za zabranu vožnje (uključeno crveno svjetlo). Strojovođa vlaka 8087 je također, uočio da mu se približava vlak iz suprotnog smjera.

Vlak broj 782 se zaustavio u km 444+500 na izlasku iz kolodvora Dugo Selo, dok je vlak broj 8087 stajao na km 444+150, tj. ispred ulaznog signala „C“ kolodvora Dugo Selo. Međusobna udaljenost vlakova u trenutku zaustavljanja je bila oko 350 m.

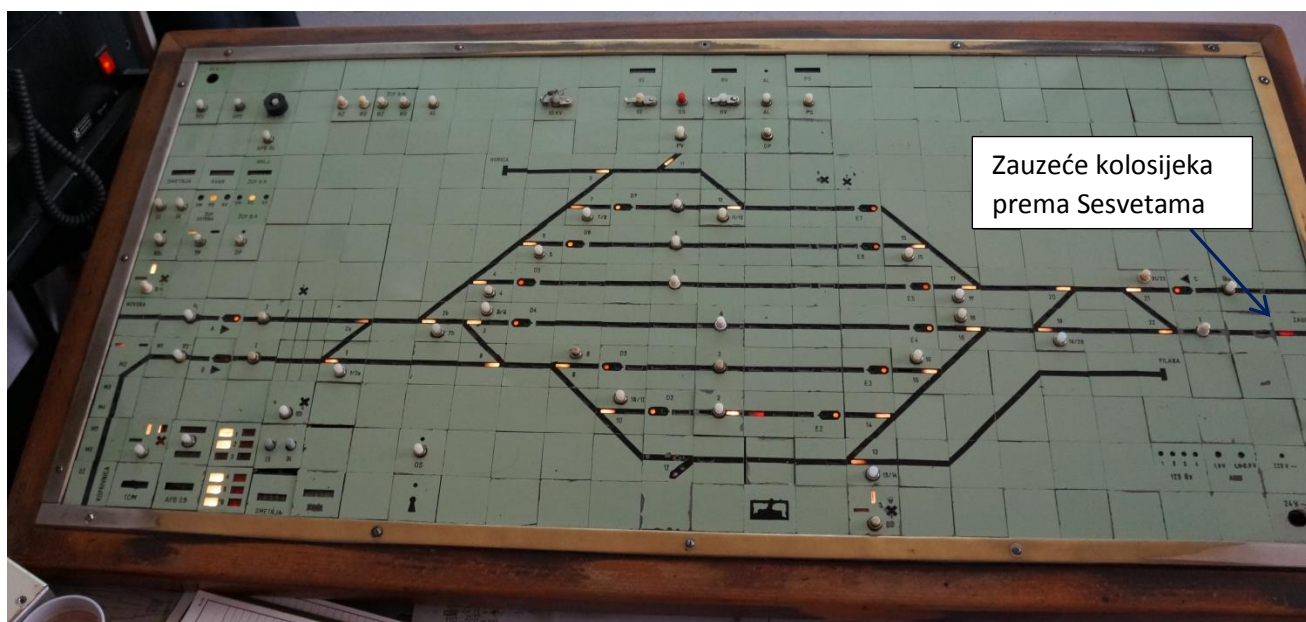
**Slika 5 - upravljački pult SS uređaja u kolodvoru Dugo Selo (Izvor AIN)**

Glavni istražitelj je naknadno obavio pregled mjesta događaja. U kolodvoru Dugo Selo nalazi se relejni signalno-sigurnosni uređaj tipa „Integra-Domino“. Upravljački pult uređaja se nalazi u prometnom uredu kolodvora (slika 5).

Na desnoj strani pulta nalazi se upravljački i signalni dio prema kolodvoru Sesvete. Za vrijeme incidenta lijevi kolosijek se koristio za odvijanje prometa u oba smjera, a automatski pružni blok (APB) za smjer Sesvete Dugo Selo su bili u funkciji. Tijekom rada APB-a na pultu kolodvora Dugo Selo se vidi kada vlak prođe izlazni signal kolodvora Sesvete prema Dugom Selu po pravilnom kolosijeku - na pultu se upali crvena lampica (slika 6).

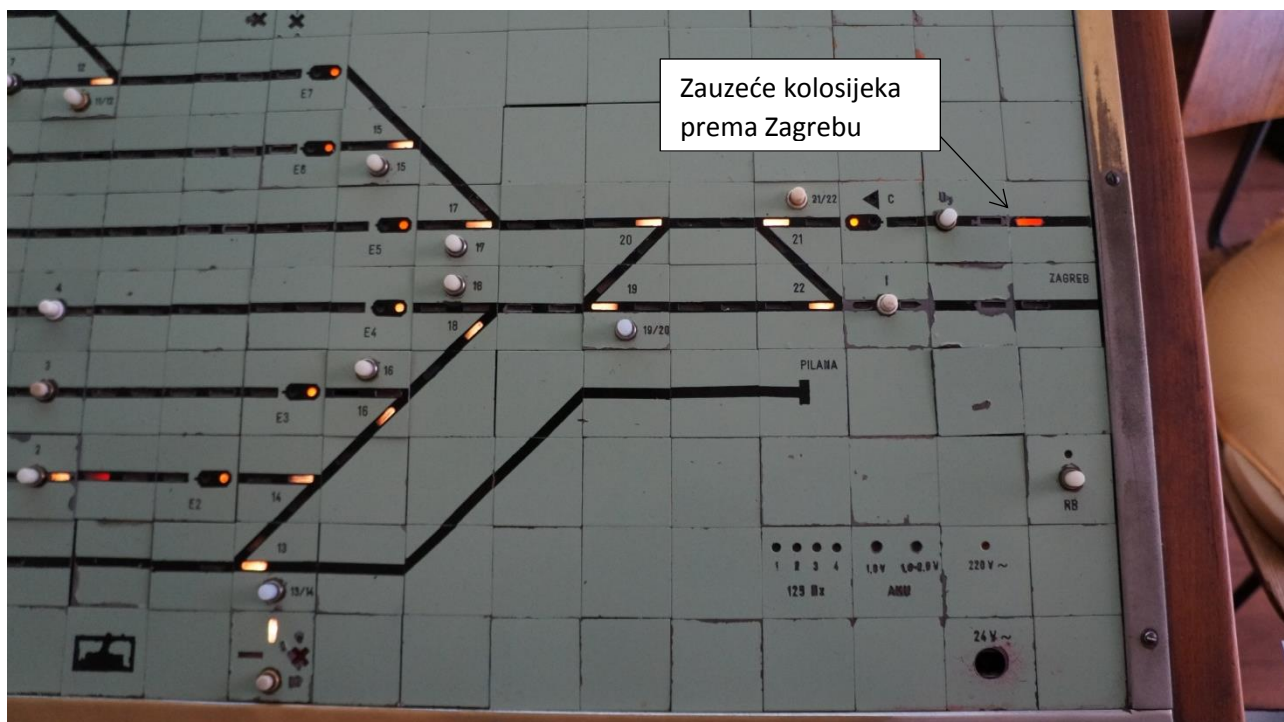
Slika 6 - Zauzeće kolosijeka vlakom koji prometuje iz kolodvora Sesvete (Izvor AIN)

Kad vlak prođe ulazni signal kolodvora Dugo Selo na pultu i kolodvoru Sesvete se gasi signal zauzeća kolosijeka.
