Agencija za istraživanje nesreća u zračnom, pomorskom i željezničkom prometu
Odjel za istrage nesreća u željezničkom prometu

KLASA: 341-09/17-02/18
URBROJ: 699-06/03-18-72
Zagreb, 06.04.2018.

KONAČNO IZVJEŠĆE
Zvečaj, iskliznuće cisterne,
10. ožujka 2017.

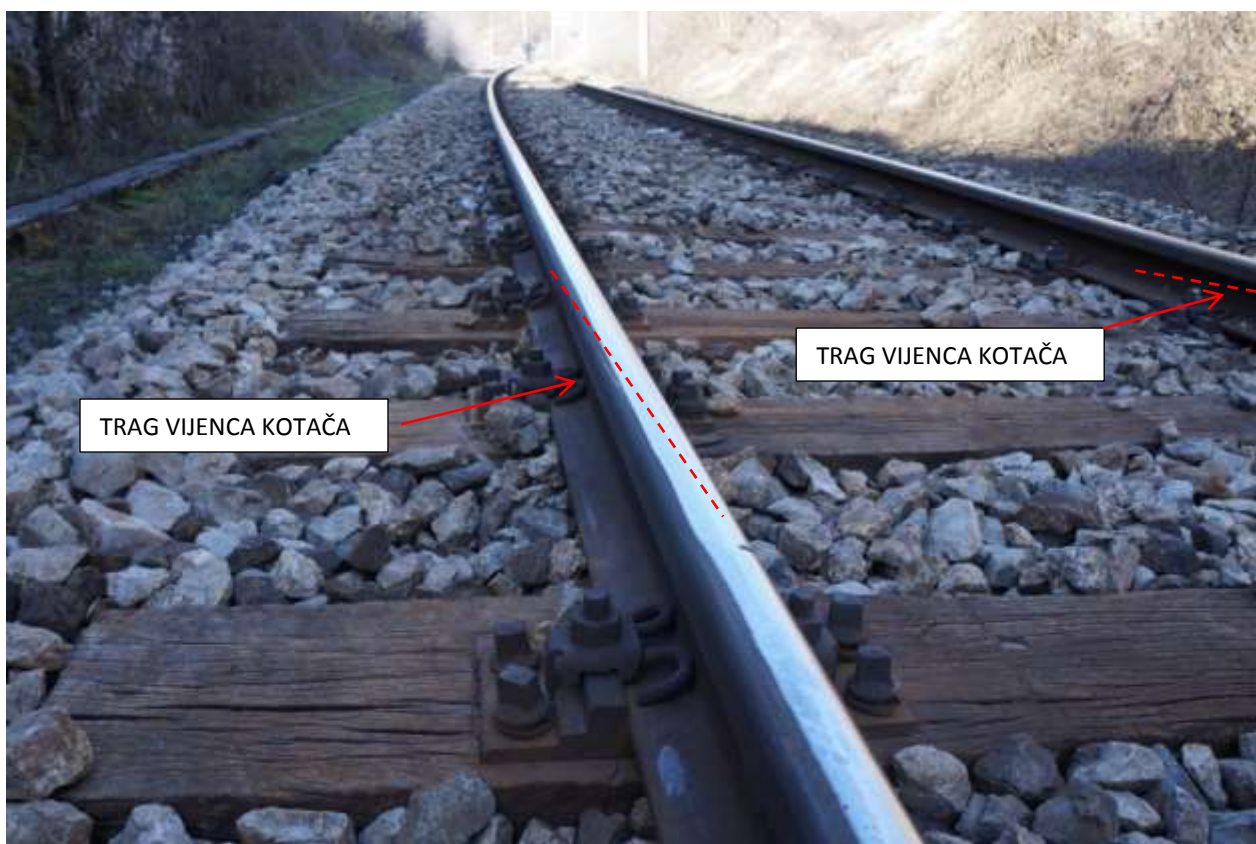
Slika 6. – Detalj mjesta iskliznuća, lijeva tračnica (izvor slike: AIN)

Temeljem pronađenih tragova proizlazi da je na predmetnom vlaku prvo došlo do iskliznuća zadnje osovine stražnjeg okretnog postolja četrnaestoga vagona. Na skretnici broj jedan je došlo do iskliznuća i prednje osovine stražnjeg okretnog postolja četrnaestoga vagona. Na skretnici broj 6 dolazi do iskliznuća petnaestoga vagona s oba okretna postolja i to prednje postolje u desnu stranu, a stražnje u lijevu stranu.

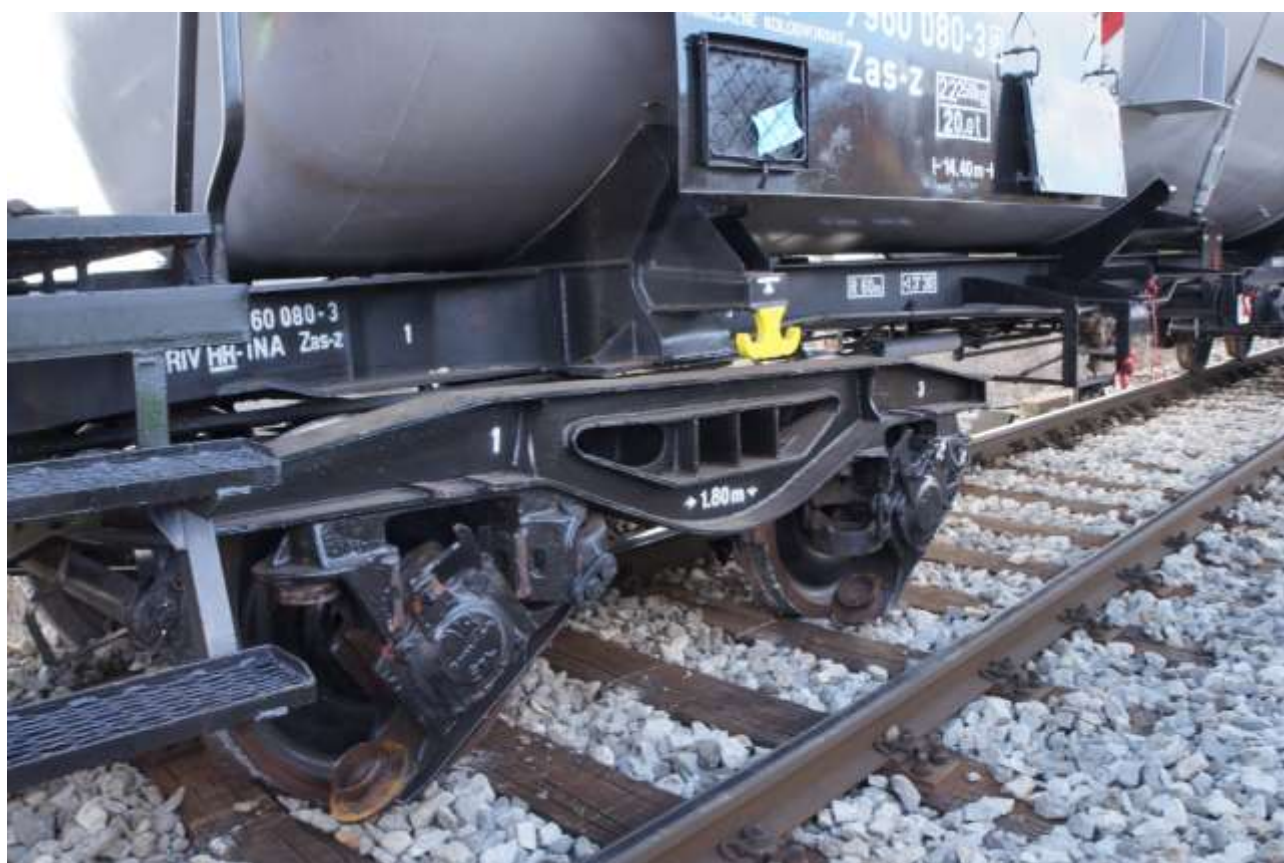
Slika 11. – Detalj iskliznulog postolja 14. vagona (izvor slike: AIN)

Pregledom vagona broj 33 78 796 0080 (četrnaesti vagon vlaka) utvrđeno je da su opruge na obje strane ovjesa stražnjeg okretnog postolja ispale s vagona. Pregledom ležaja kotača stražnjeg okretnog postolja četrnaestoga vagona na istima nisu uočena odstupanja. Na lijevom ležaju prve osovine iskliznulog postolja uočeno je mehaničko oštećenje, koje je posljedica udarca ležaja u rubni kamen perona kolodvora Zvečaj (slika 8). Na spremniku četrnaestog vagona, s prednje lijeve strane uočava se mehaničko oštećenje, na kojem se uočavaju tragovi sive boje. Temeljem pronađenih tragova utvrđeno je da je mehaničko oštećenje na cisterni nastalo uslijed udarca iskliznulog četrnaestog vagona u stup kontaktne mreže. Na kotačima iskliznulog okretnog postolja nisu uočena oštećenja u obliku loma materijala. Pregledom odbojnika četrnaestog vagona utvrđeno je da su sva četiri bila dobro podmazana.

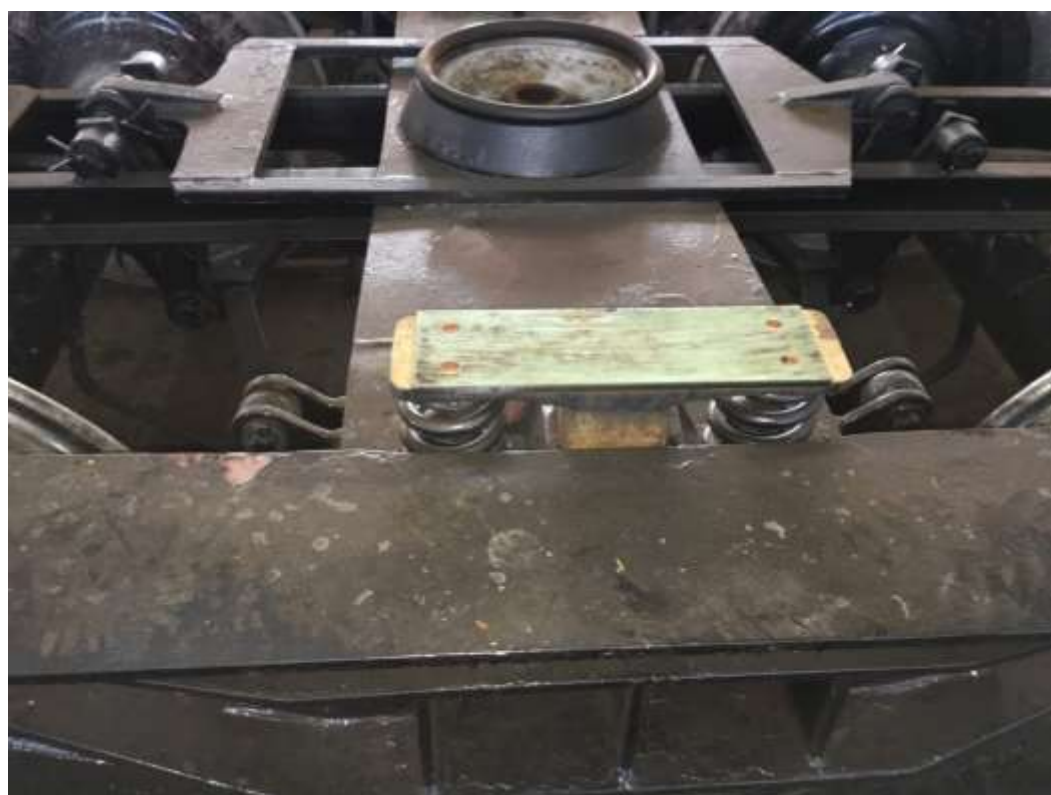
Slika 20 Okretna zdjela i bočni klizač vagona (Izvor AIN)

Na istom vagonu izvršena je demontaža i drugog postolja na kojem su sporni dijelovi pregledani. Usporedbom izgleda klizne površine okretno zdjele (ista je metalne sive boje), a pripadajući centralni vijak u svom kliznom ležištu lako se pomiče. Mjerenjem okretnog postolja utvrđeno je da nema odstupanja izvan referentnih vrijednosti.

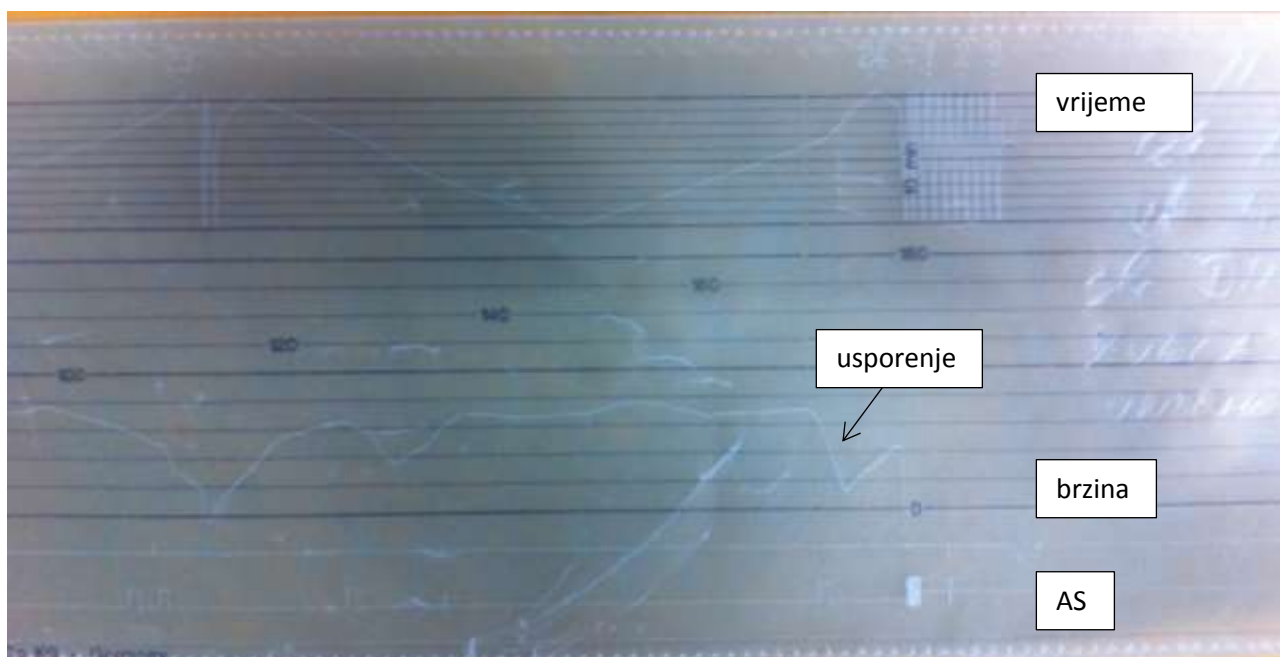
Slika 21 Zapis brzine lokomotive 1141-208 (izvor AIN)

Iz podataka na brzinomjernoj traci proizlazi da je predmetni vlak krenuo iz kolodvora Duga Resa prema kolodvoru Zvečaj u 23:39 minuta. Vlak se kretao od kolodvora Duga Resa prema kolodvoru Zvečaj i 6000 metara prije zaustavljanja vrijednost brzine je bila 70 km/h. Vrijednost brzine u nastavku vožnje je ostala konstantna 70 km/h sve do oko 2600 metara prije zaustavljanja, kada se nakon prolaska pored pružne balize od 1000 Hz, vidi djelovanje auto stop uređaja i tada dolazi do pada vrijednosti brzine, gdje se njena vrijednost smanjuje i oko 900 metara prije zaustavljanja ima vrijednost 15 km/h. Odmah nakon toga slijedi ponovni rast vrijednosti brzine, gdje u dužini od oko 800 metara vrijednost brzine raste od 15 km/h do 42 km/h, koliko je bilo nekoliko desetaka metara prije zaustavljanja. Iza toga uslijedio je nagli pad vrijednosti brzine te se njena vrijednost spustila od 42 km/h do 0 km/h uz prijeđeni put od nekoliko desetaka metara od početka kočenja do zaustavljanja. Iz navedenoga se zaključuje da se iskliznuće dogodilo u fazi usporavanja vlaka.
