Agencija za istraživanje nesreća u zračnom, pomorskom i željezničkom prometu  
Odjel za istrage nesreća u željezničkom prometu

**KONAČNO IZVJEŠĆE**  
**Iskliznuće putničkog vlaka broj 4063 u**  
**kolodvoru Duga Resa uslijed puknuća prijevodnice**  
**na skretnici broj 1, 17.listopad 2017.**

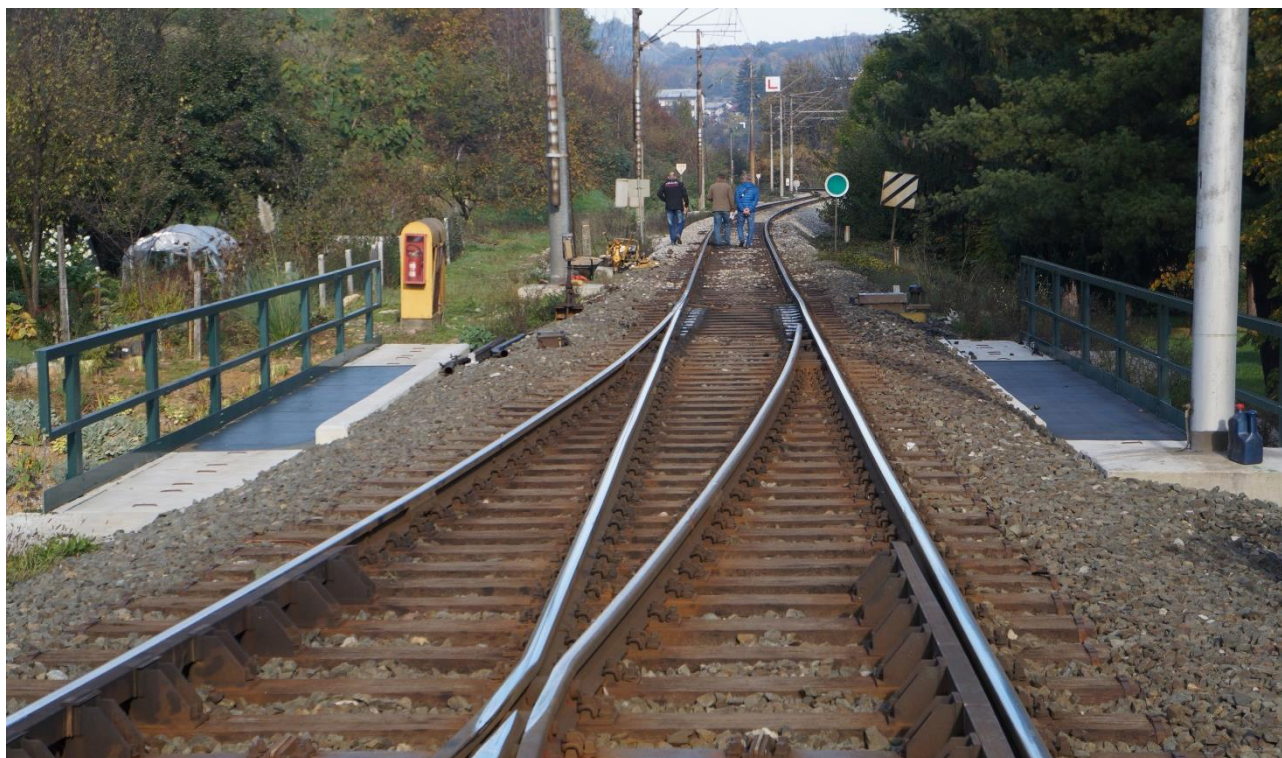
Na željezničkoj infrastrukturi vidljiva su oštećenja na pragovima, kolosiječnom priboru i na skretnici broj 1 oštećen je prijevodnički aparat.

Na EMV 6112-002 vidljiva su oštećenja na okretnom postolju i na sklopu autostop uređaja.

Slika 5. – Opći snimak iskliznuća, Duga Resa (izvor slike: AIN )

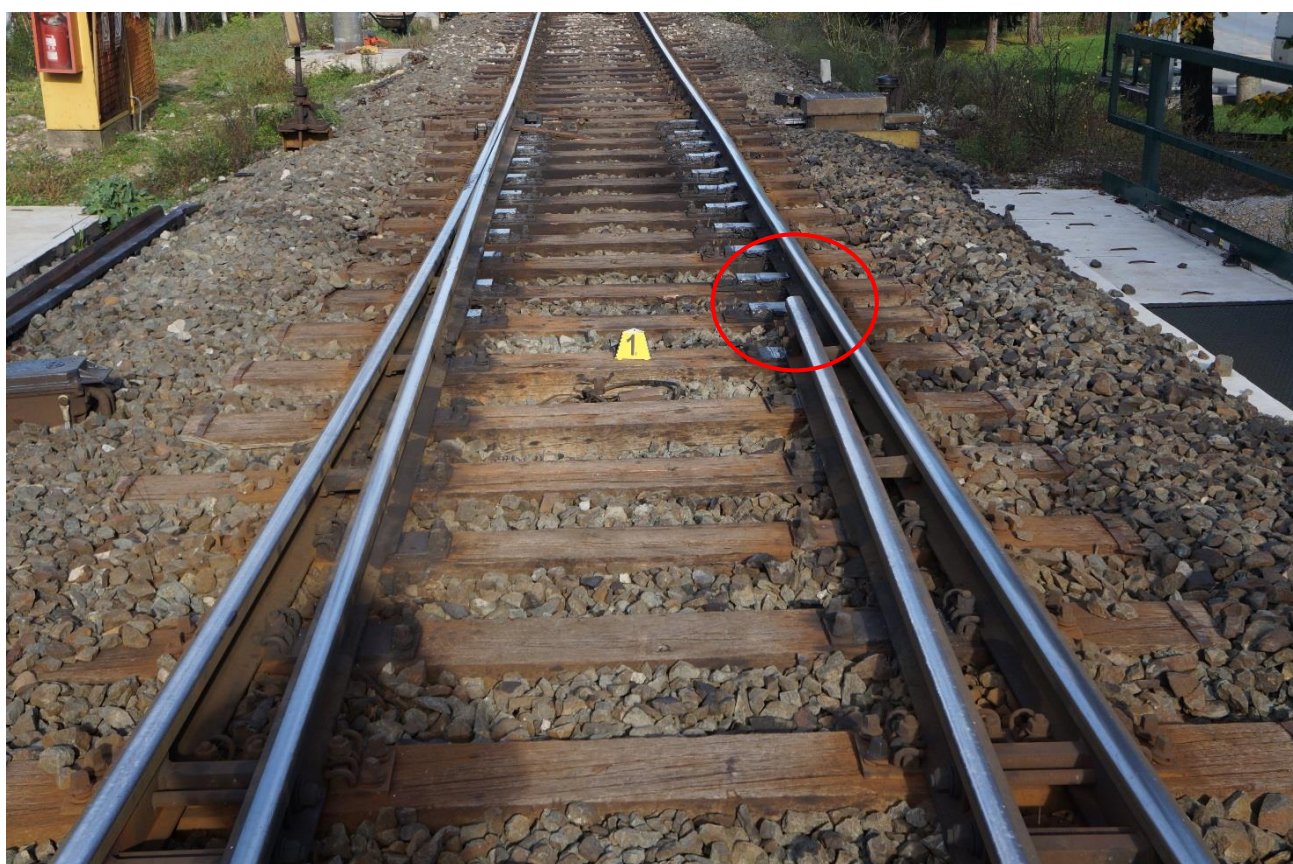
Slika 6. – Mjesto puknuća prijevodnice (izvor slike: AIN )

Mjesto puknuća prijevodnice skretnice broj 1 nalazi se na udaljenosti od oko 7 metara od početka skretnice.

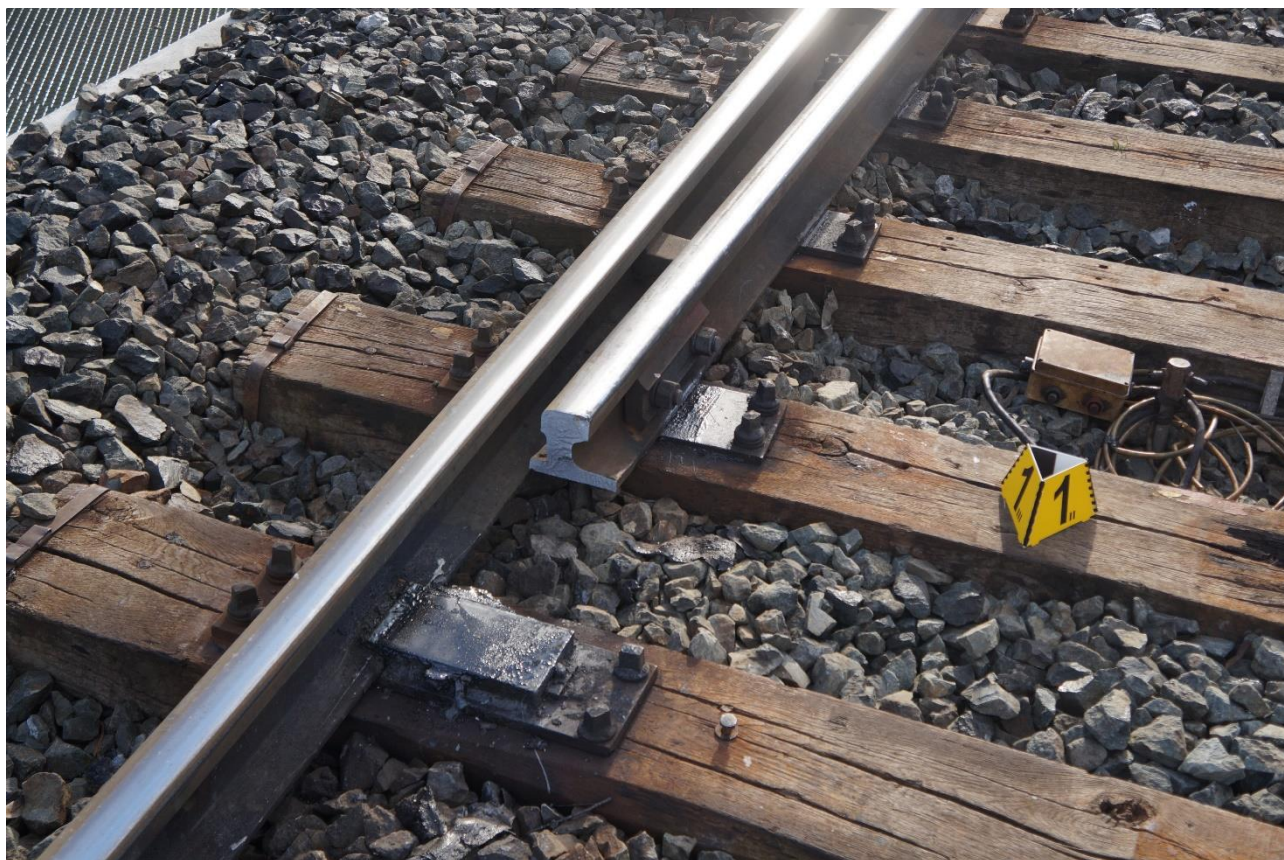
**Slika 11. – Slika presjeka puknuća prijevodnice skretnice br.1 (izvor slike: AIN )**

Također mjesto puknuća (slika 11.) udaljeno je od spoja glavne (naliježne) tračnice i prijevodnice oko 20 cm. Odnosno obzirom da se radi o elastičnom tipu prijevodnice, na tom mjestu postoji oslabljena nožica, te na tom mjestu se prijevodnica savija kod postavljanja skretnice.

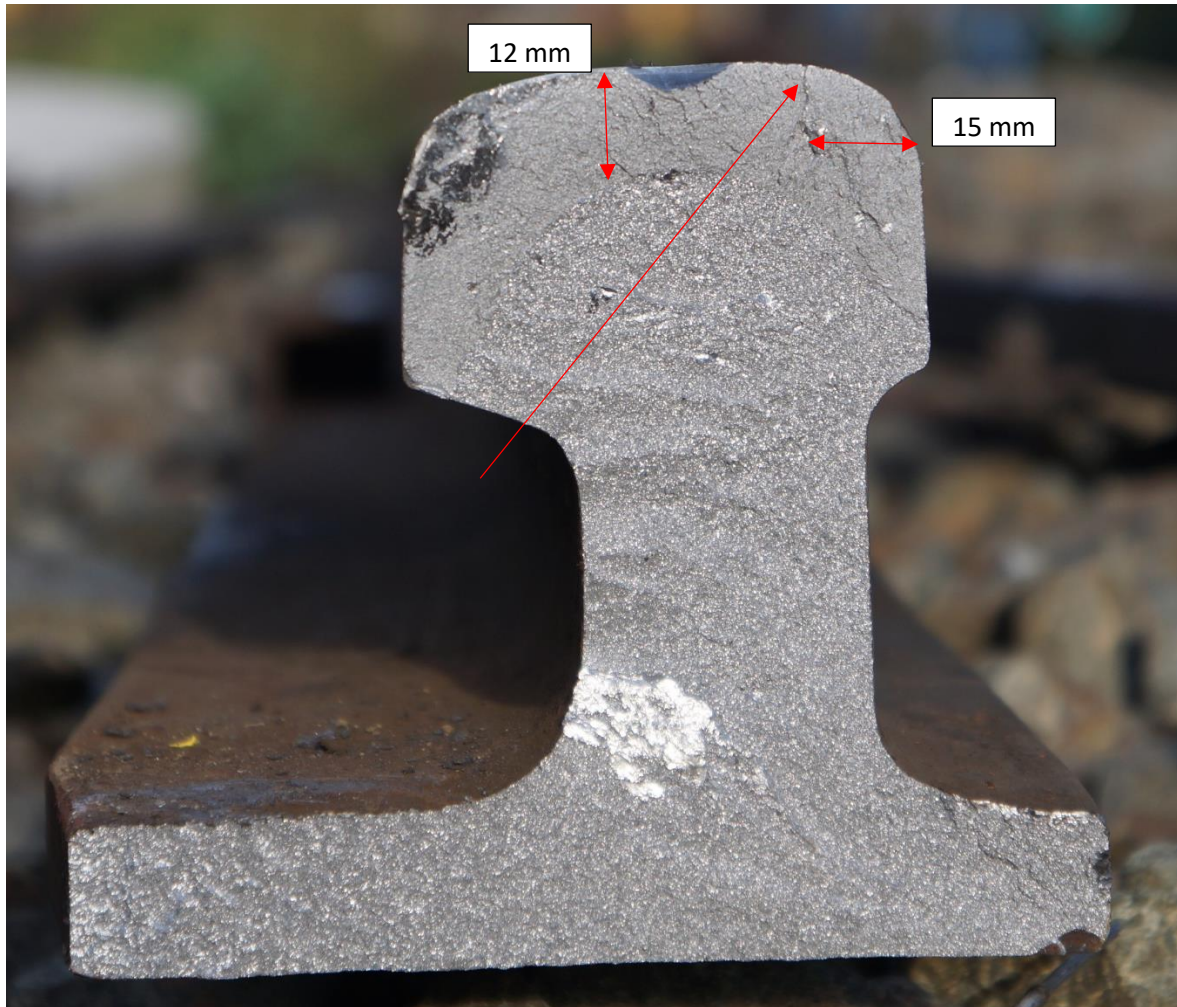
**Slika 12. – Slika presjeka puknuća prijevodnice skretnice br.1 (izvor slike: AIN )**

Pregledom presjeka površine loma (slika 12.) vidljivo je da se u gornjem desno kutu na udaljenosti od 15 mm nalazi inicijalna pukotina. Pod kritični lomovi od inicijalne pukotine su se širili do dubine od oko 12 mm.

Na lomnoj površini nisu vidljivi tragovi greške u materijalu kao što su uključci ili pukotine.

Također uz gornji vanjski rub tračnice vidljiva je površina zaglađenog svijetlog dijela. Taj dio prijelomne površine nastajao je dulje vrijeme i naziva se područjem trajnog loma. Drugi veći dio prijelomne površine (slika 12.) je područje trenutnog loma te je taj dio zagasite boje, hrapav je i zrnat.

Kada je veličina pukotine dosegla kritičnu fazu kod koje materijal nije više mogao izdržati naprezanja kojima je bio izvrgnut, došlo je do trenutnog loma.

Pregledom presjeka loma (slika 12.) vidljivo je da je prvo nastala inicijala pukotina, te da je nakon određenog vremena veličina pukotine dosegla kritičnu fazu kod koje materijal nije više mogao izdržati naprezanja kojima je bio izvrnut, te je došlo do trenutnog loma.

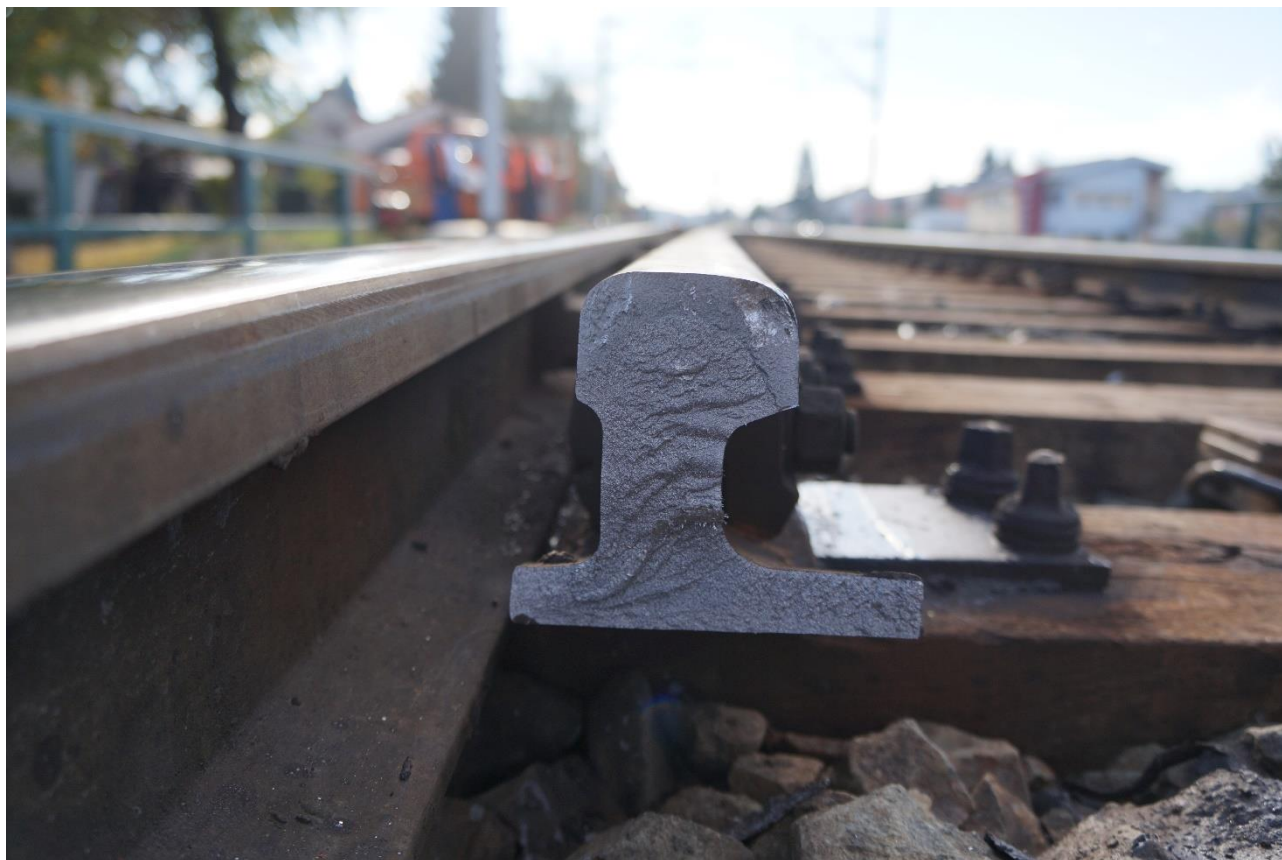
Slika 13. – Slika presjeka puknuća prijevodnice skretnice br.1 (izvor slike: AIN )
