Agencija za istraživanje nesreća u zračnom, pomorskom i željezničkom prometu
Odjel za istrage nesreća u željezničkom prometu

KLASA: 341-09/18-02/16

KONAČNO IZVJEŠĆE
Iskliznuće teretnih vagona prilikom manevriranja u
kolodvoru Slavonski Brod,
27. lipnja 2018.

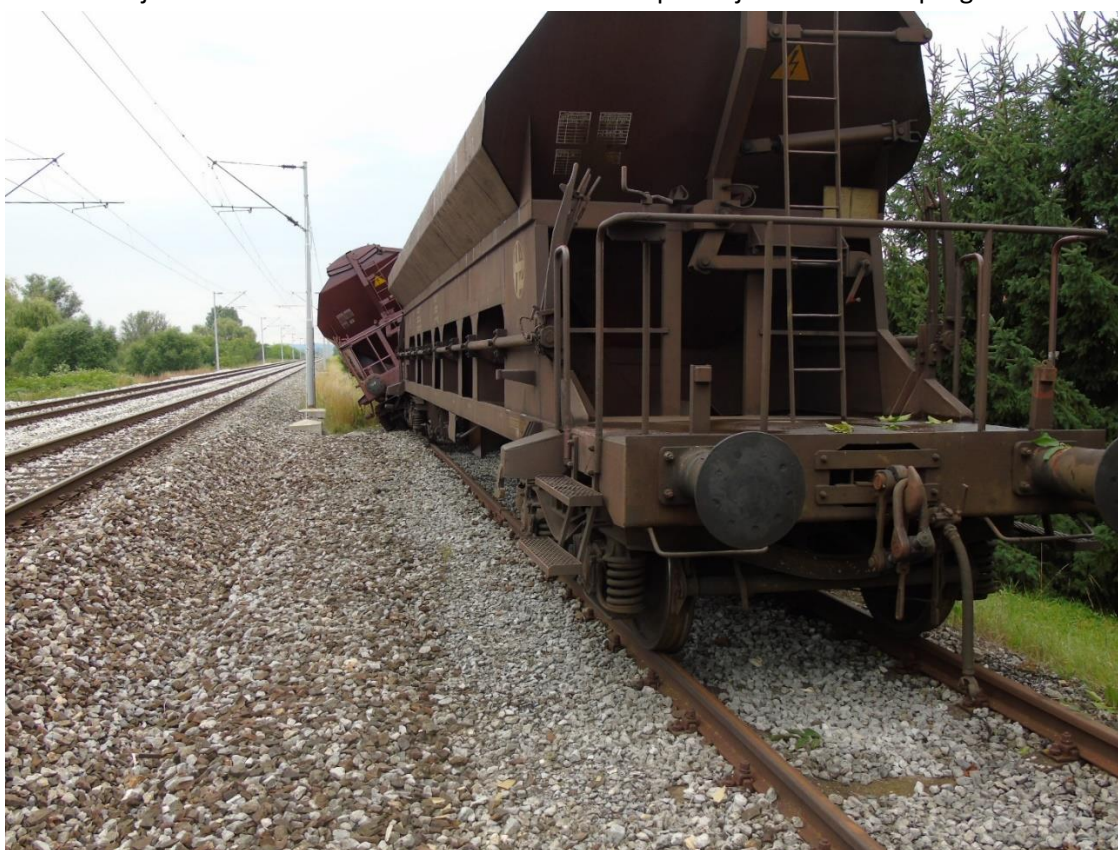
Dolaskom na mjesto nesreće na 35. kolosijeku u kolodvoru Slavonski Brod zatečen je teretni vagon serije Tadds-z brojčane oznake 31 78 0818 422-8, koji je probio prsobran navedenog kolosijeka i zaustavio se 11,2 metara dalje od kraja 35. kolosijeka na zelenoj površini.

Slika 4. – Opći snimak iskliznuća, 35. kolosijek Slavonski Brod (izvor slike: AIN)

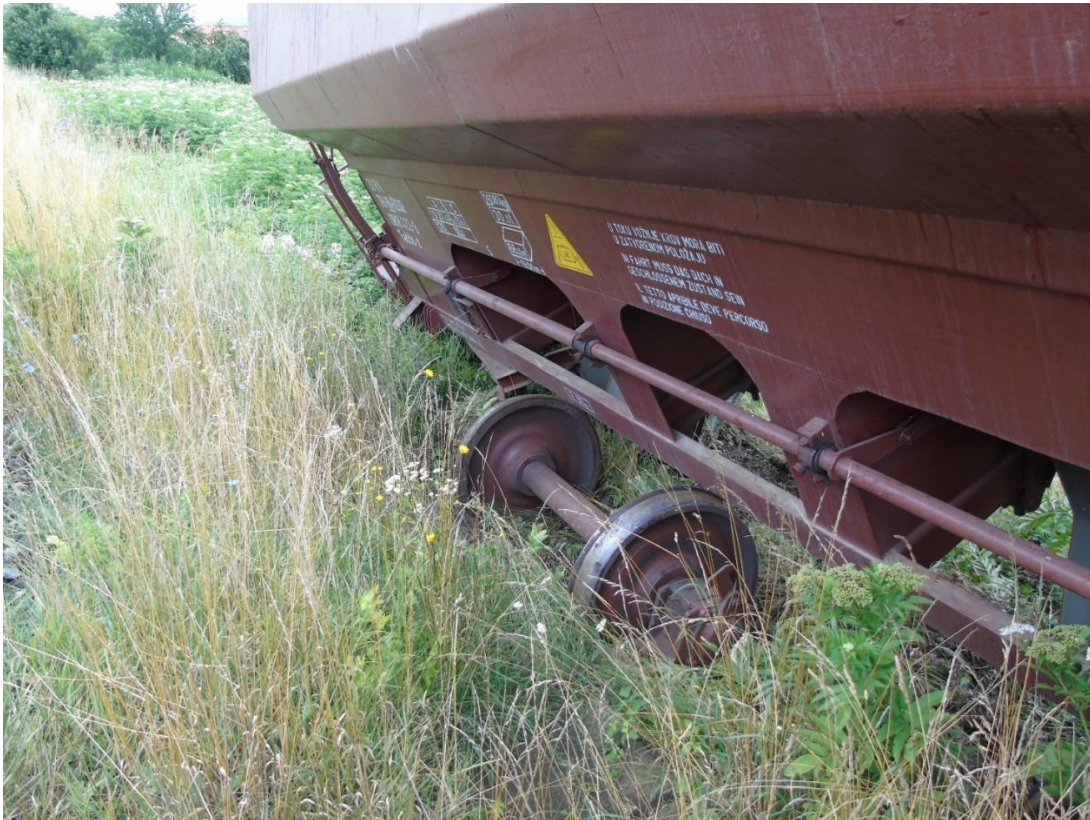
Kod prethodno navedenog vagona oba dvije osovine iz prvog okretnog postolja u pravcu vožnje ispale su van iz svojih položaja unutar okretnog postolja, te se je jedna nalazila sa lijeve strane vagona i sprječavala da se vagon ne okrene na lijevi bok (slika 5.). Druga osovinu se nalazila ispod samog okretnog postolja, a prsobran 35. kolosijeka nalazio se na sredini vagona sa njegove desne strane (slika 6.). Također vagon se bočno zaustavio nedaleko od stupa broj 8. kontaktne mreže. Na vagonu su vidljiva veća oštećenja na donjem postroju, dok nisu bila vidljiva nikakva oštećenja na sanduku vagona.

Slika 5. – Lijeva strana iskliznulog vagon (izvor slike: AIN)

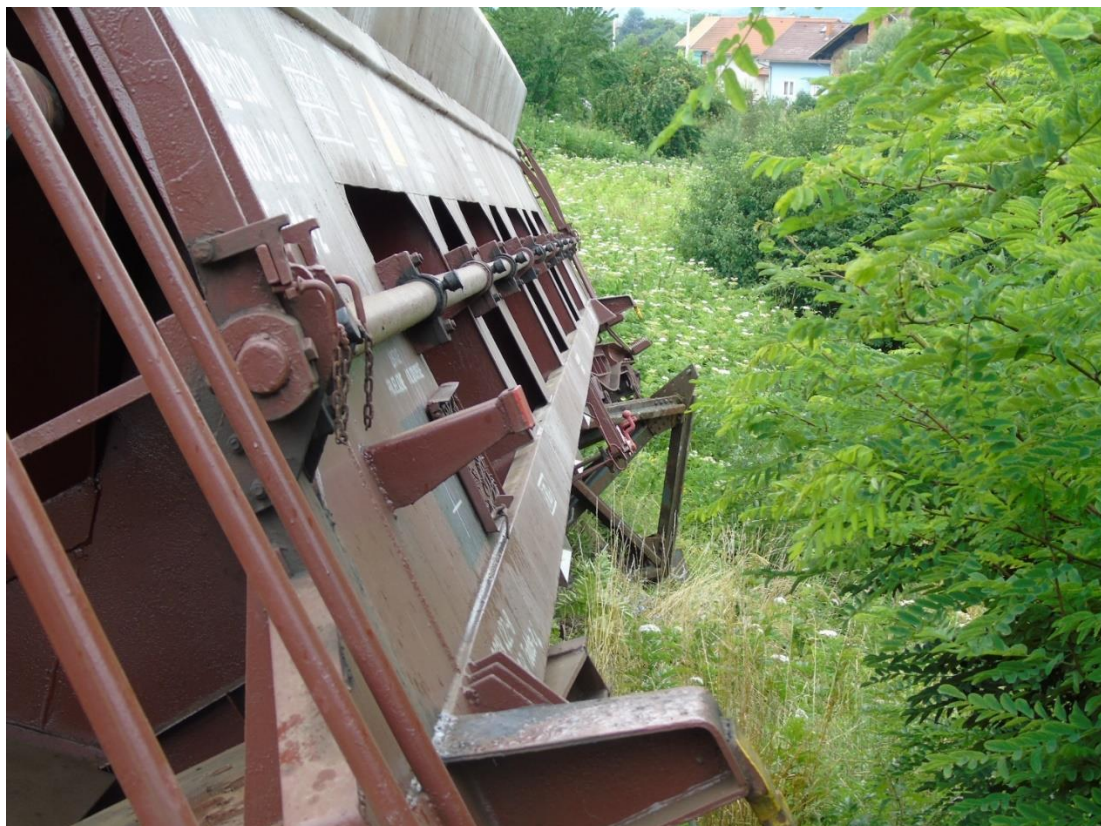
Prsobran 35. kolosijeka u kolodvoru Slavonski Brod nalazi se u položaju 222+050 km pruge oznake M104.

Slika 6. – Prsobran 35. kolosijeka (izvor slike: AIN)

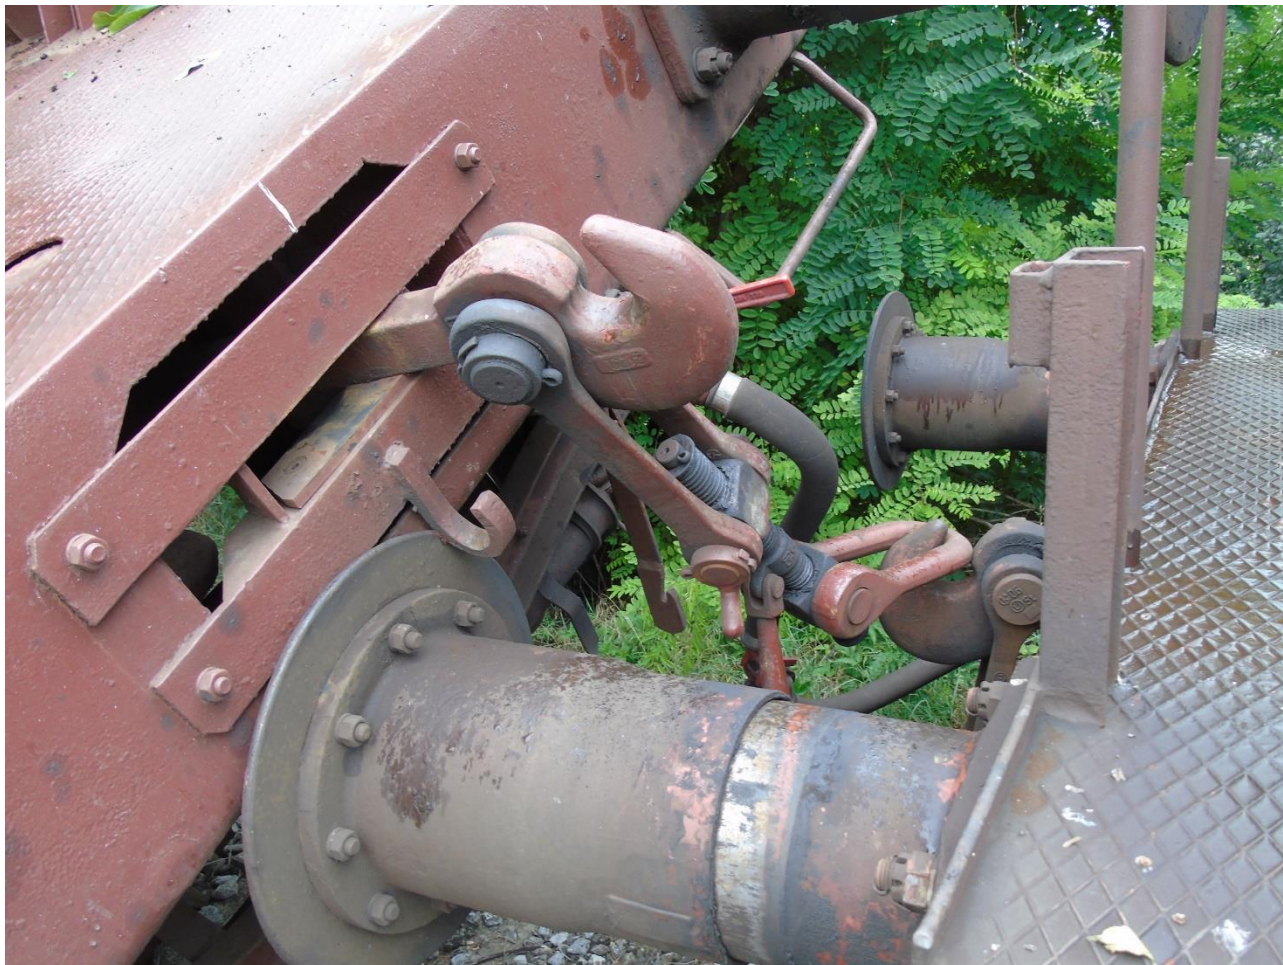
Drugi teretni vagon serije Tadds-z brojčane oznake 31 78 0818 592-8 nije iskliznuo sa 35. kolosijeka, ostao je i dalje zakvačen sa kvačilom prvog iskliznulog vagona i vidljiva su bila oštećenja na odbojnoj i vlačnoj opremi istog vagona (slika 7.).

Slika 7. – Oštećenja na spoju vagona (izvor slike: AIN)

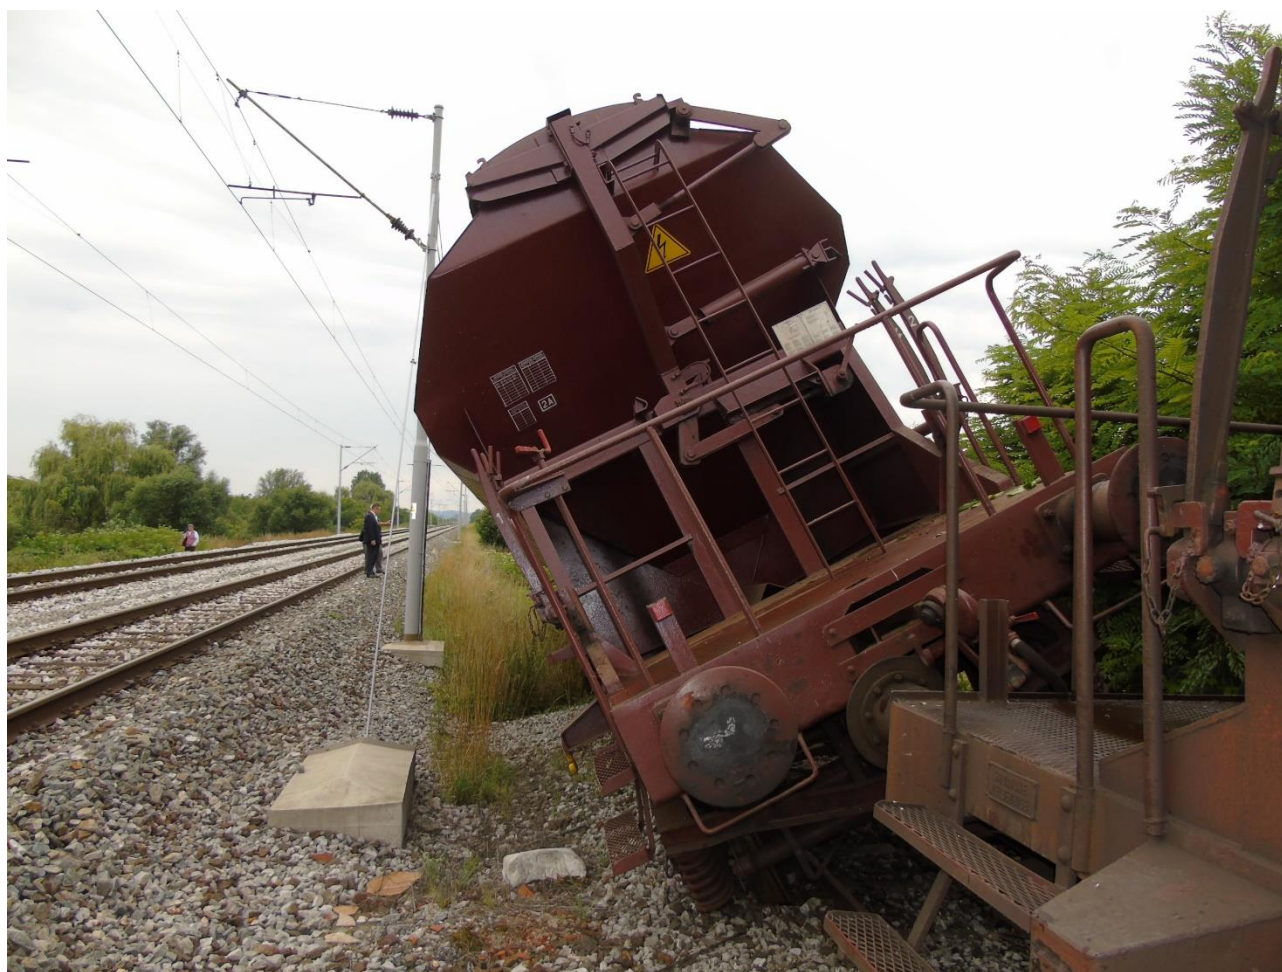
Prva dva vagona u pravcu guranja manevarskog sastava bila su serije Tadds-z, te su se nakon zaustavljanja manevarskog sastava nastavila i dalje ne kontrolirano kretati u smjeru vožnje. Nakon što je prvi teretni vagon (31 78 0818 422-8) naletio na prsobran 35. kolosijeka isti je u potpunosti uništio, te je iskliznuo sa oba dva okretna postolja. Drugi teretni vagon zaustavio se na prvom vagonu i nije iskliznuo sa 35. kolosijeka.

Slika 7. Iskliznuli teretni vagoni (Izvor AIN)
