KLASA: 341-09/21-01/05  
URBROJ: 699-06/1-22-43  
Zagreb, 06. svibnja 2022.

## **KONAČNO IZVJEŠĆE**

**Ozbiljna nesreća, nesreća osoba koje uključuju  
željezničko vozilo u pokretu, između kolodvora  
Zaprešić i Podsused TV, 05.03.2021.**

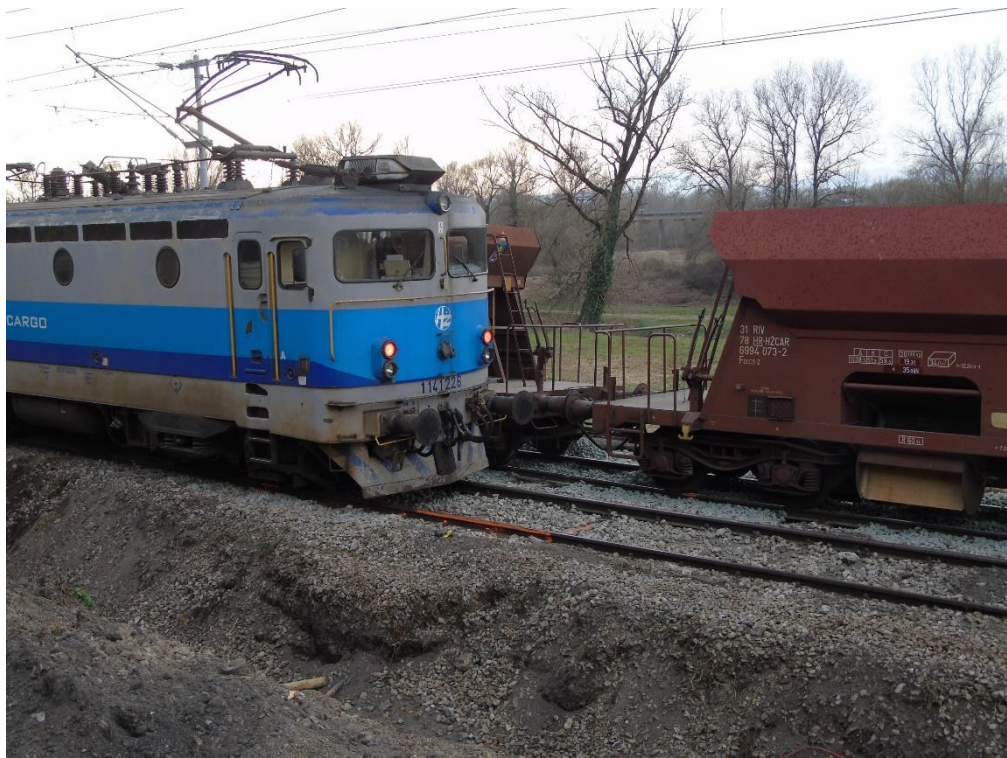
Slika 4. – Opći snimak nesreće (izvor slike: AIN)

Dana 05. ožujka 2021. godine u 13:45 sati na dionici pruge oznake M101 u KM 438+180 između kolodvora Zaprešić i Podsused TV, došlo je do naleta lokomotive strojnog vlaka broj 69609 na pružnog radnika koji se nalazio unutar desnog, prometnog kolosijeka. U trenutku nesreće materijalni vlak je s pružnim radnicima obavljao istovar kamena tucanika na lijevom, zatvorenom za promet kolosijeku.

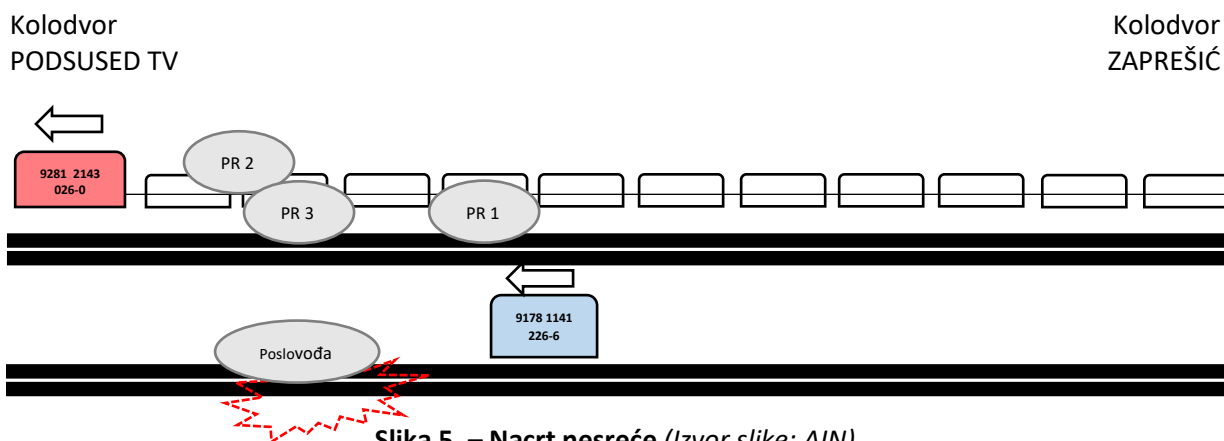
Uzročno-posljedični slijed izvanrednog događaja, izrađen prema sukladno prikupljenim dokazima, dokumentima te izjavama sudionika i svjedoka. Strojovođa vlaka broj 69609 vozio je desnim - nepravilnim kolosijekom, propisanom brzinom prema popratnim ispravama od 40 km/h. Na lijevom

kolosijeku, zatvorenom za promet, nakon željezničkog mosta „Krapina“ u smjeru Podsused TV obavljao se istovar kamena tucanika kod materijalnog vlaka, a pružni poslovođa nalazio se na desnom prometnom kolosijeku i pružnim radnicima davao instrukcije o provođenju radova tj. koliko kamena treba isipati na prugu. Pružni poslovođa bio je usredotočen na posao koji je obavljao, te nije bio svjestan da se vlak broj 69609 približava kako bi se pomaknuo na sigurno mjesto. Prema izjavama svjedoka, pokušao se pomaknuti ali je bilo prekasno. Kod vlaka br. 69609 djelovanje signalnog znaka »Pazi« očituje se kod 20 m pred zaustavljanje, iako je strojovođa morao sukladno pravilima kod opomenice pružnih radova dati signalni znak »Pazi« i ponavljati ga više puta sve do nailaska na mjesto rada. Velika buka i prašina također je uvelike utjecala na nemogućnost da pružni poslovođa čuje ili vidi približavanje vlaka. Smanjena vidljivost zbog prisutnosti prašine u trenutku predmetne nesreće, kao i buke koju je stvarao radni proces istovara kamena tucanika i diesel lokomotive materijalnog vlaka utjecalo je na sve sudionike predmetne nesreće da rade svoj posao u otežanim okolnostima. Strojovođe strojnog i materijalnog vlaka kao i svjedoci (pružni radnici - PR) naveli su u svojim izjavama da je vidljivost bila ograničena zbog prašine i da je bilo bučno, također su pružni radnici naveli da su obično svi vlakovi davali zvučne signale na samom početku njihovog materijalnog vlaka. Na temelju izjava svjedoka nesreće, PR 1. se nalazio na 4. vagonu, PR 2. između 1. i 2. vagona, PR 3. na 2. vagonu, dok se pružni poslovođa nalazio na desnom kolosijeku u ravnini sa PR 3. (Slika 5.).

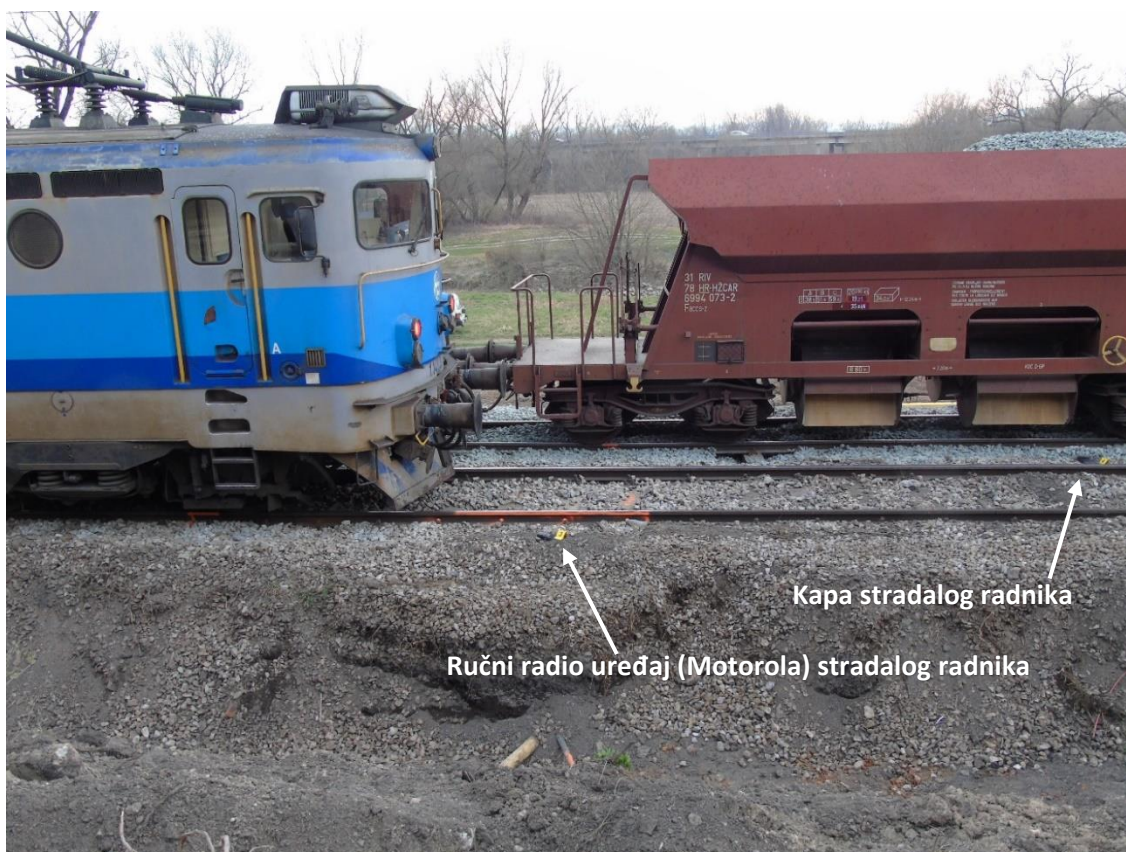
**Slika 6. – Dokazni predmeti stradalog radnika (izvor slike: AIN)**

druga nadležna tijela u okviru svojih ovlasti sukladno nacionalnim propisima i sporazumima. Dolaskom na mjesto nesreće zatečeni su zaustavljeni vlakovi, br. 69609 na desnom nepravilnom kolosijeku, a materijalni vlak na lijevom kolosijeku na kojem se vršio istovar kamena. Na mjestu događaja obavljen je detaljan pregled i fotografiranje mjesta nesreće, dokaznih predmeta, željezničkih vozila i infrastrukture u cilju pronalaska dokaza i činjenica, te uzimanje izjava sudionika i svjedoka nesreće. Pregledom mjesta nesreće, tijelo stradalog pružnog poslovođe nalazilo se ispod strojnog vlaka br. 69609, dok se kapa stradalog radnika nalazila uz vagon serije Faccs-z br. 31 78 6994 073-2, a ručni radio uređaj stradalog radnika bio je uz desni kolosijek ispred zaustavljenog vlaka br. 69609 (Slika 6.).

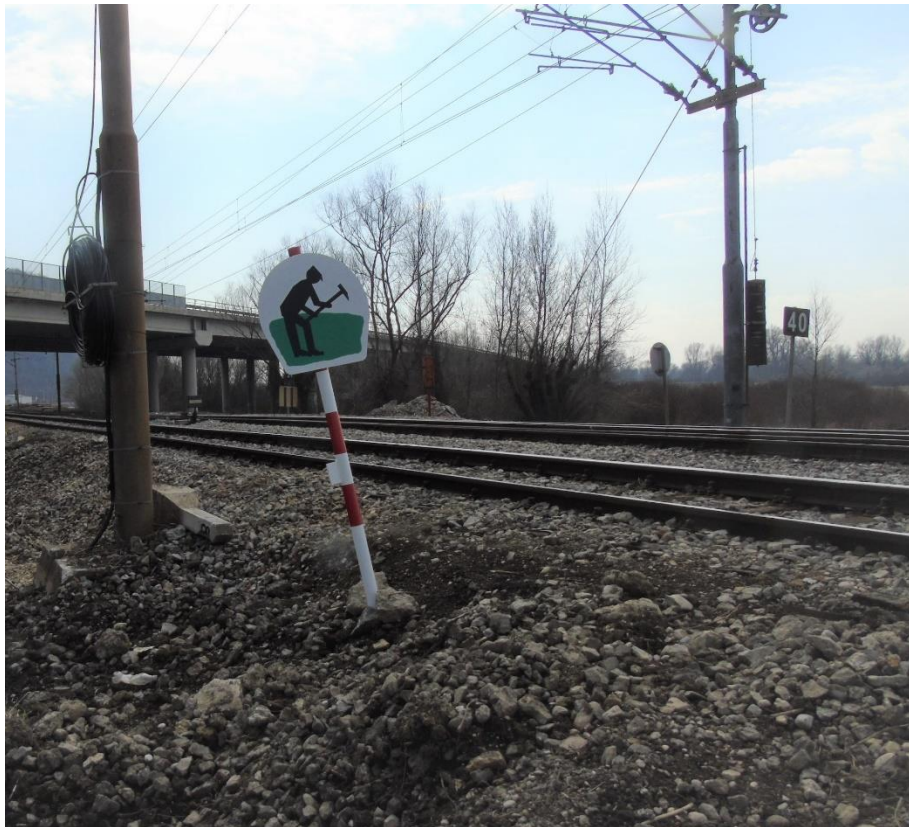
Slika 7. – Opomenica pružnih radova (izvor slike: AIN)

Iz dostavljenog zapisa brzine je vidljivo da je strojovođa vlaka broj 69609 lokomotivsku sirenu upotrijebio 20 m prije zaustavljanja, što je suprotno propisanim odredbama čl. 68. Pravilnika o signalima, signalnim znakovima i signalnim oznakama u željezničkom prometu („Narodne novine“, broj 94/15), da opomenica pružnih radova upozorava osoblje vučnog vozila na radove na pruzi i da kod te oznake mora dati signalni

znak »Pazi« i ponavljati ga više puta sve do nailaska na mjesto rada. Opomenica pružnih radova se nalazila 700 m ispred mjesta početka radova sukladno zaustavnom putu od 1000 m (Slika 7.).

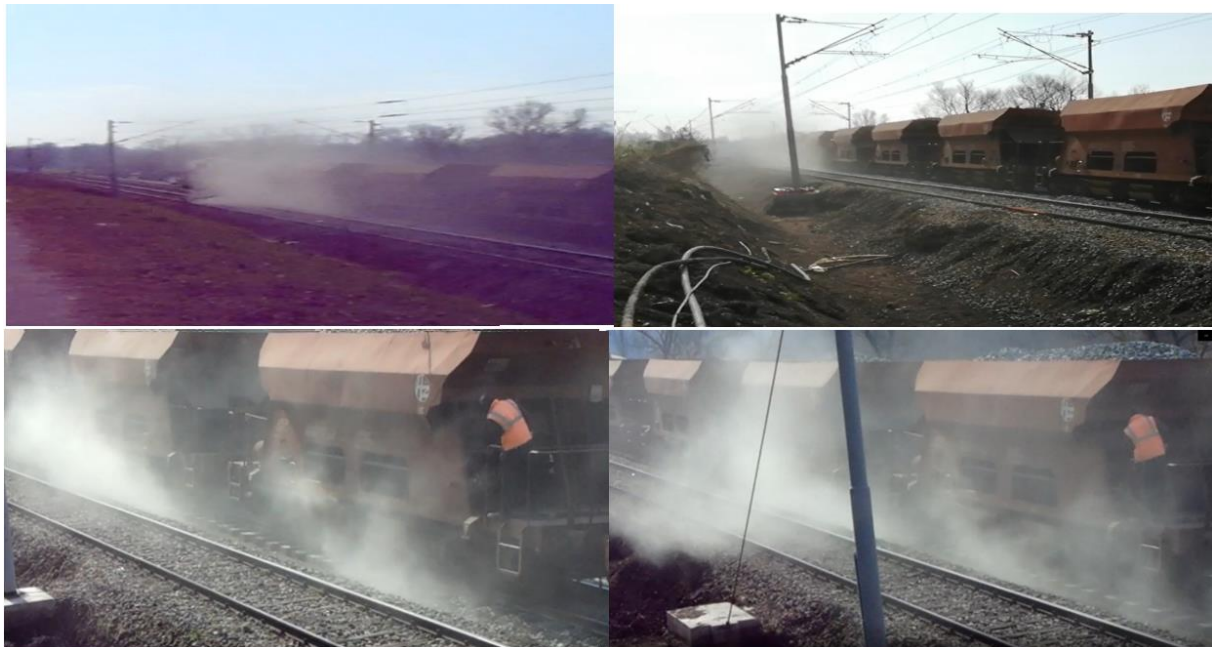
**Slika 8. – Snimke pružnih radova istovara tucanika na dan 08. ožujka 2021. godine (izvor slike: AIN)**

- smanjena vidljivost na mjestu nesreće uslijed velike prašine prilikom izvođenja istovara kamena tucanika na lijevom kolosijeku (poglavlje 3.1.9., 5.1.),

- velika buka na mjestu nesreće prilikom izvođenja istovara kamena tucanika na lijevom kolosijeku (poglavlje 3.1.9., 5.1.),
- strojovođa vlaka broj 69609 nije se u potpunosti pridržavao propisanih radnih procesa tj. nije dao signalni znak „Pazi“ kod opomenice pružnih radova i ponavljao više puta sve do nailaska na mjesto rada (poglavlje 3.1.7., 4.3.2.),

Tri dana nakon navedene nesreće, 08. ožujka 2021. godine, istražitelji AIN-a otišli su mjesto nesreće kako bi prisustvovali identičnim radovima (istovar kamena tucanika) koji su se obavljali i na sam dan nesreće. Istražitelji AIN-a konstatirali su da prilikom istovara tucanika (Slika 8.) dolazi do smanjene vidljivosti kao i povećane buke, što uvelike utječe na mogućnost uočavanja nadolazećih vlakova.

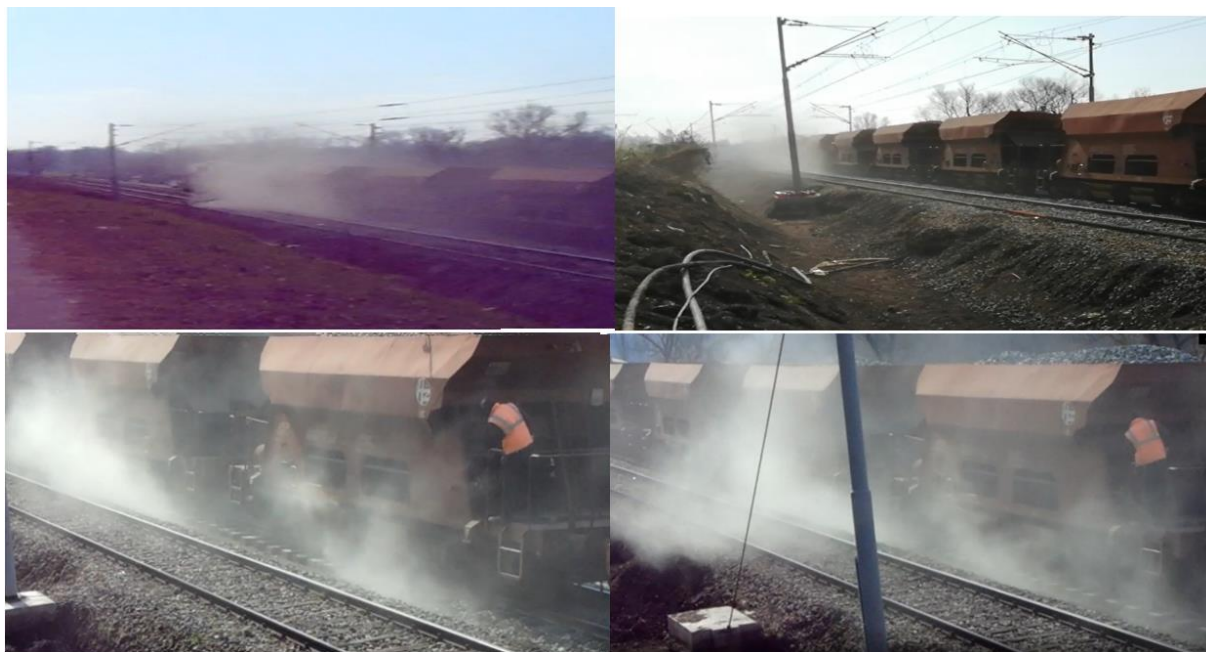
Figure 8. – Recordings of railway works of unloading the crushed stone on March 08, 2021 (image source: AIN)

Three days after the accident, on March 8, 2021, AIN investigators went to the scene of the accident to attend identical work (unloading of crushed stone) that was carried out on the day of the accident. AIN investigators noted that when unloading gravel (Figure 8), there is reduced visibility as well as increased noise, which greatly affects the ability to spot oncoming trains.
