Agencija za istraživanje nesreća u zračnom, pomorskom i željezničkom prometu
Odjel za istrage nesreća u željezničkom prometu

KONAČNO IZVJEŠĆE

Nesreća iskliznuće teretnog vagona u sastavu vlaka broj 61019 kolodvora Meja, 27.01.2021.

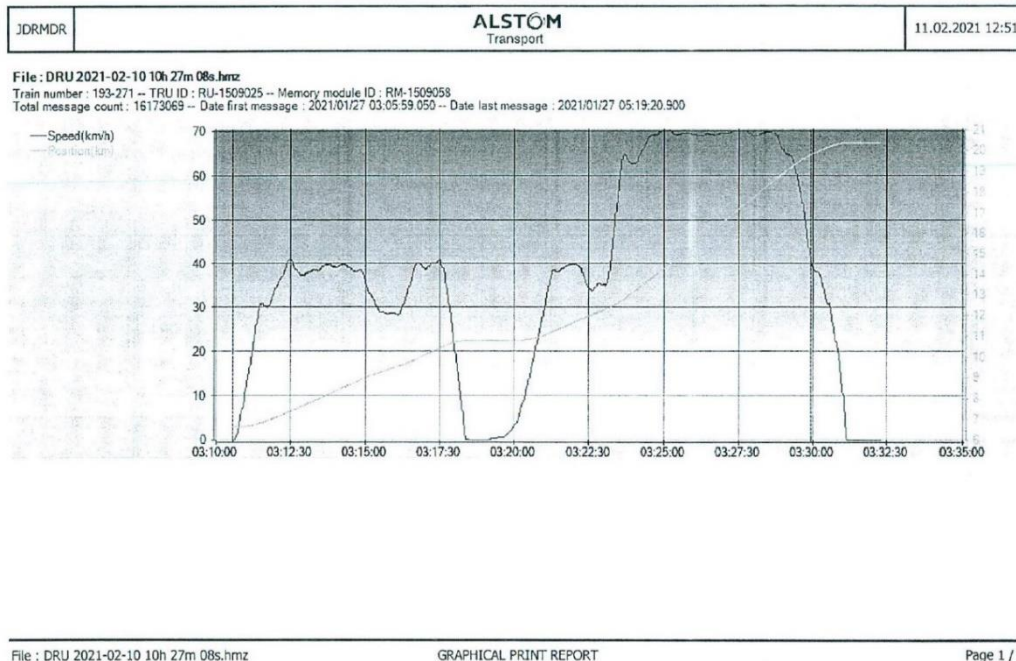
Pregledom zapisa brzinomjera vučne lokomotive 91 80 6193 751-5 (Slika 4.), vlak br. 61019 krenuo je iz kolodvora Šoići u 03:10 sati. U 03:28 sati približava se kolodvoru Meja s brzinom od 70 km/h koja u 03:29 sati pada na 39,8 km/h. Zaustavlja se u kolodvoru Meja u 03:31 sati.

Slika 4. – Zapis brzine vlaka br. 61019 (Izvor slike: Enna)

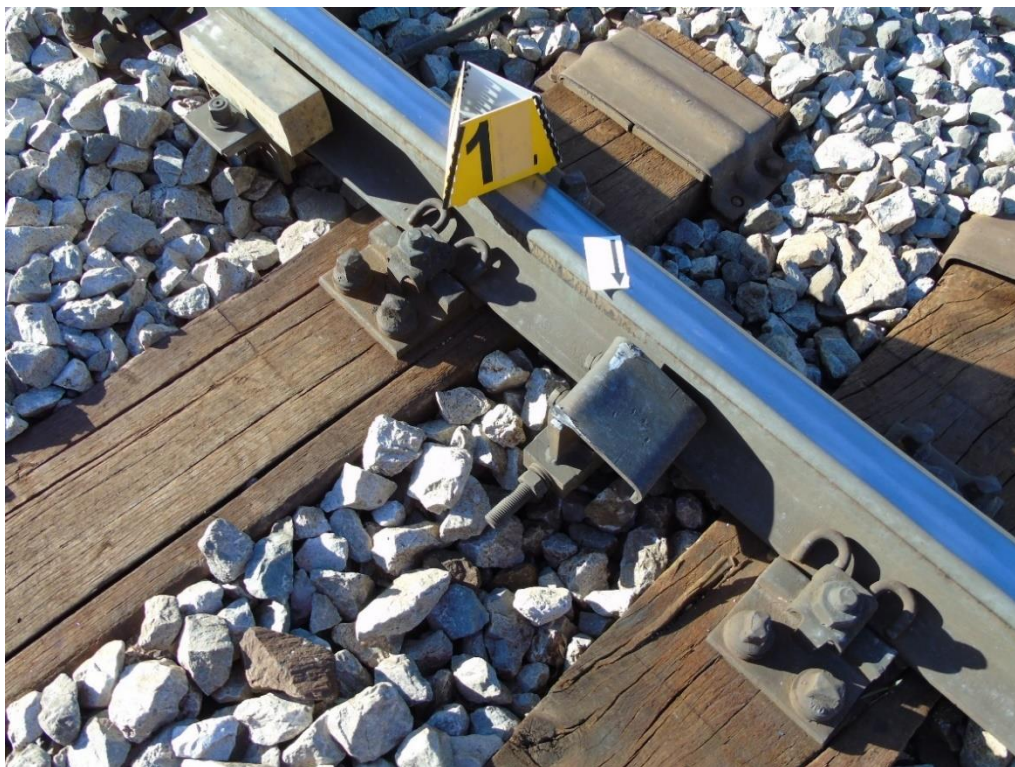
Slika 8. – Oštećen štitnik uključnog kontakta (izvor slike: AIN)

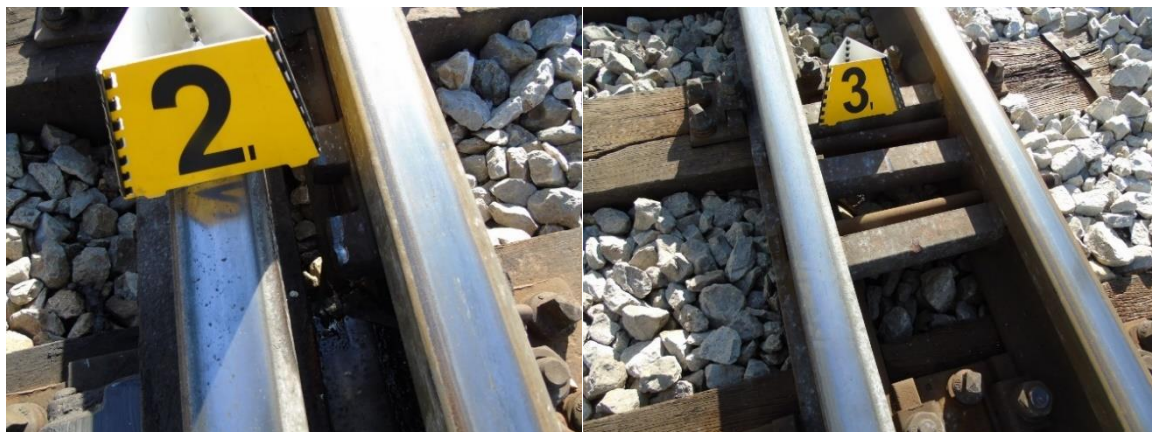
Također su vidljivi tragovi oštećenja kod skretnice br. 5 (Slika 9.) i kod skretnice br. 4 (Slika 10.).

Slika 9. – Oštećenje kod skretnice broj 5 (izvor slike: AIN)

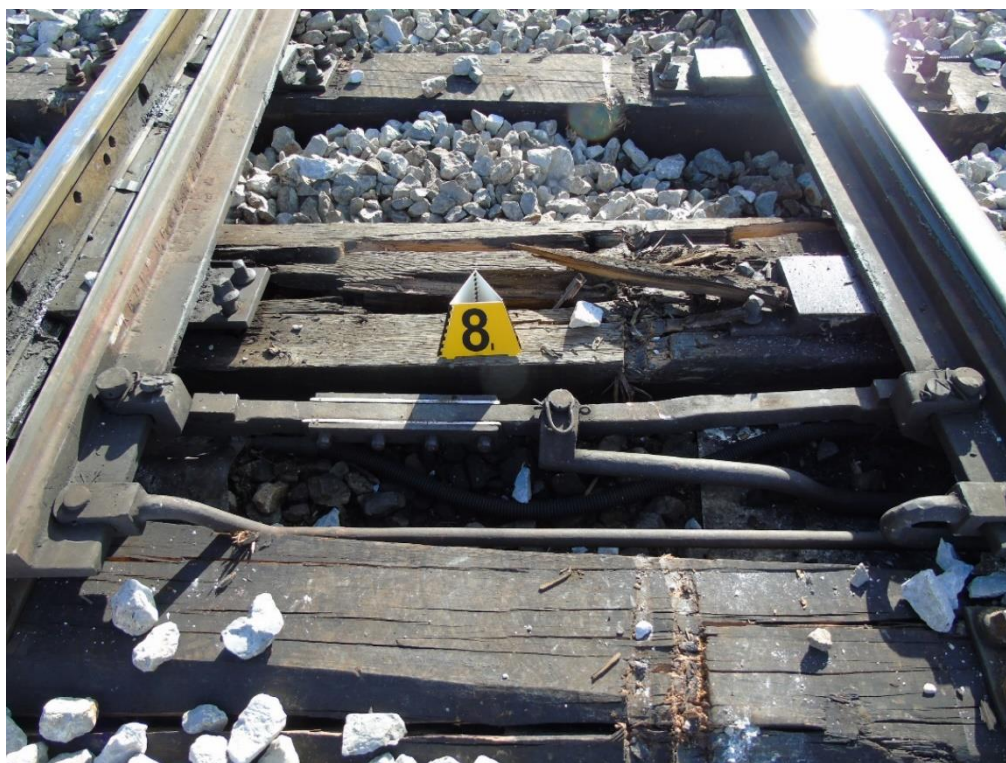
Slika 10. – Oštećenje kod skretnice broj 4 (izvor slike: AIN)
