Agencija za istraživanje nesreća u zračnom, pomorskom i željezničkom prometu
Odjel za istrage nesreća u pomorskom prometu

ZAVRŠNO IZVJEŠĆE

**O OZBILJNOJ POMORSKOJ NESREĆI
putničkog motornog broda "Zlatni Žal",
otok Šćedro, 01. travnja 2017.**

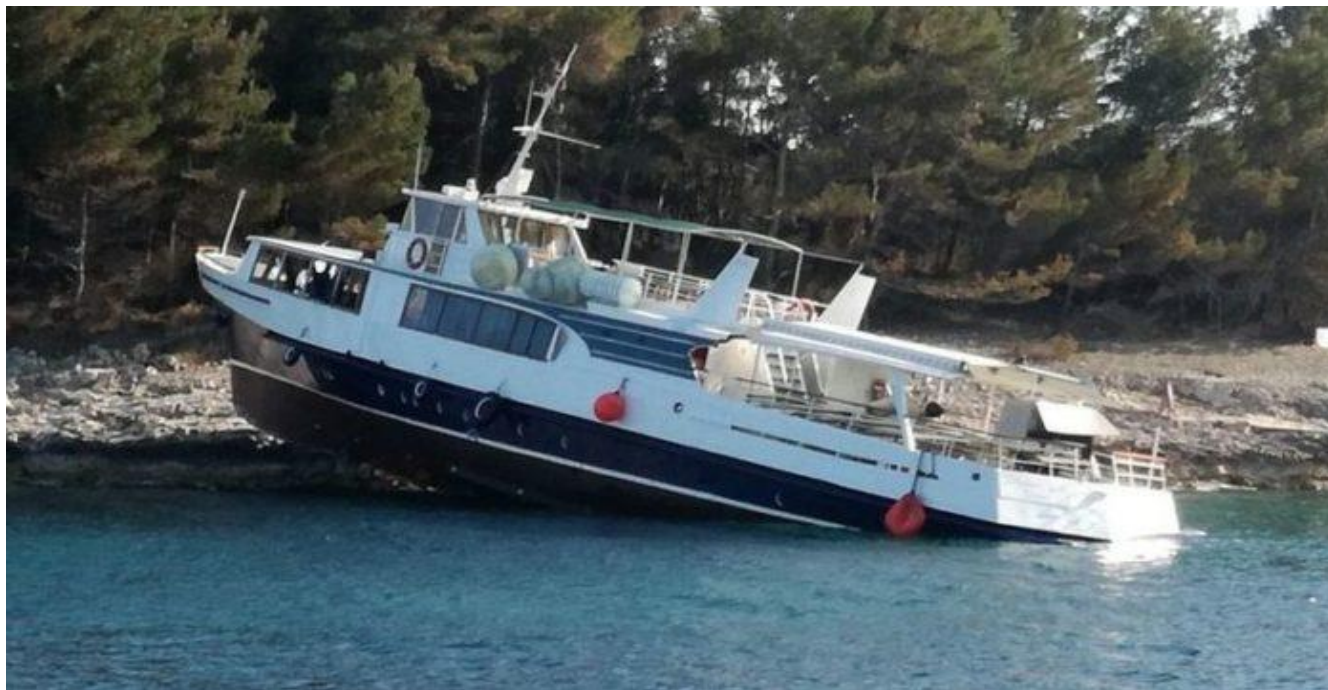
Iz iskaza također proizlazi da je nedugo nakon toga, oko 14:00 sati po lokalnom vremenu, došlo do udara i nasukanja putničkog motornog broda "Zlatni Žal" na sjevernu obalu otoka Šćedro (Slika 2.).

Od siline udara u obalu, brod je svojim pramčanim dijelom izašao iz mora, te ostao nasukan na kamenitoj, nepristupačnoj i nenaseljenoj sjevernoj obali otoka Šćedro ($\varphi = 43^{\circ} 05,8' N$; $\lambda = 016^{\circ} 42,9' E$).

Iz iskaza se zaključuje da je razlog udaru i nasukanju broda bilo to što je osoba koja je u tom trenutku upravljala brodom zaspala.

Kao posljedica udara i nasukanja na obalu, trup je broda pretrpio oštećenje u svojem pramčanom dijelu, probijen je pramčani pretežni tank. Nije ustanovljen prodor mora u druge odjeljke. Oštećeno je nekoliko prozora salona na glavnoj palubi lijevo.

Slika 2. PUTNIČKI M/B "ZLATNI ŽAL" NASUKAN NA SJEVERNOJ OBALI OTOKA ŠĆEDRO (izvor: LK Split)

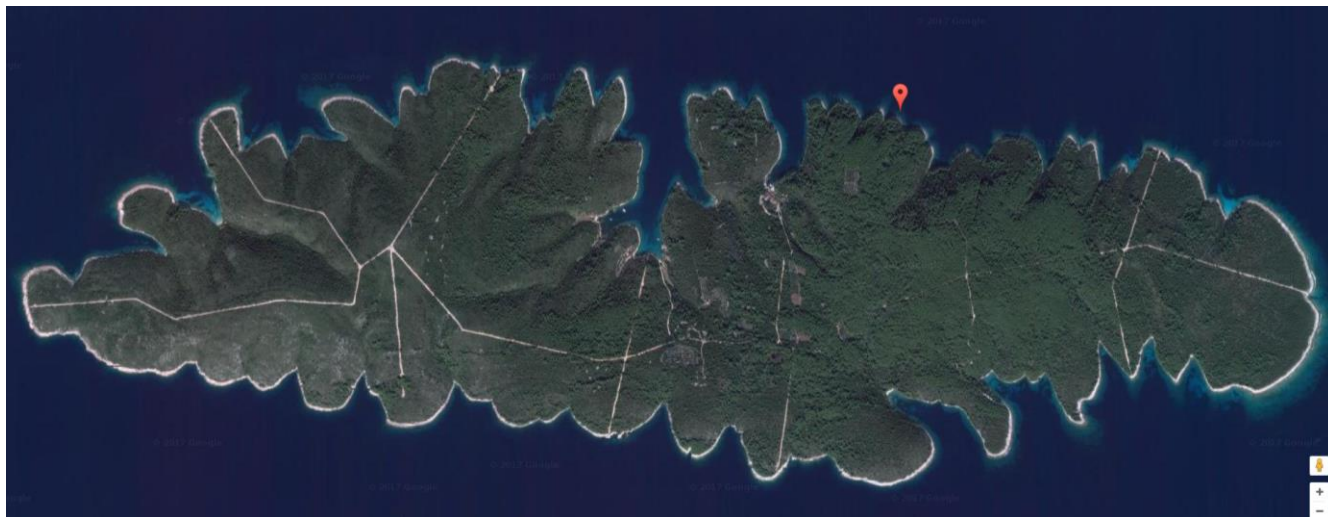
Slika 8. UCRTANA POZICIJA NASUKANJA PUTNIČKOG M/B "ZLATNI ŽAL" (izvor: Google)

Nema podataka, iskaza ili dokaza o tome da je korišteno brodsko kormilo, pogonski stroj, sidro, ili da je bilo što poduzeto, od strane osobe koja je upravljala brodom u trenutku nesreće, Zapovjednika ili člana posade, kako bi se, barem u zadnji čas, pokušao izbjeći udar i nasukanje, ili umanjile štetne posljedice na način da se smanji brzina broda ili odabere povoljniji smjera plovidbe neposredno pred sam udar i nasukanje.

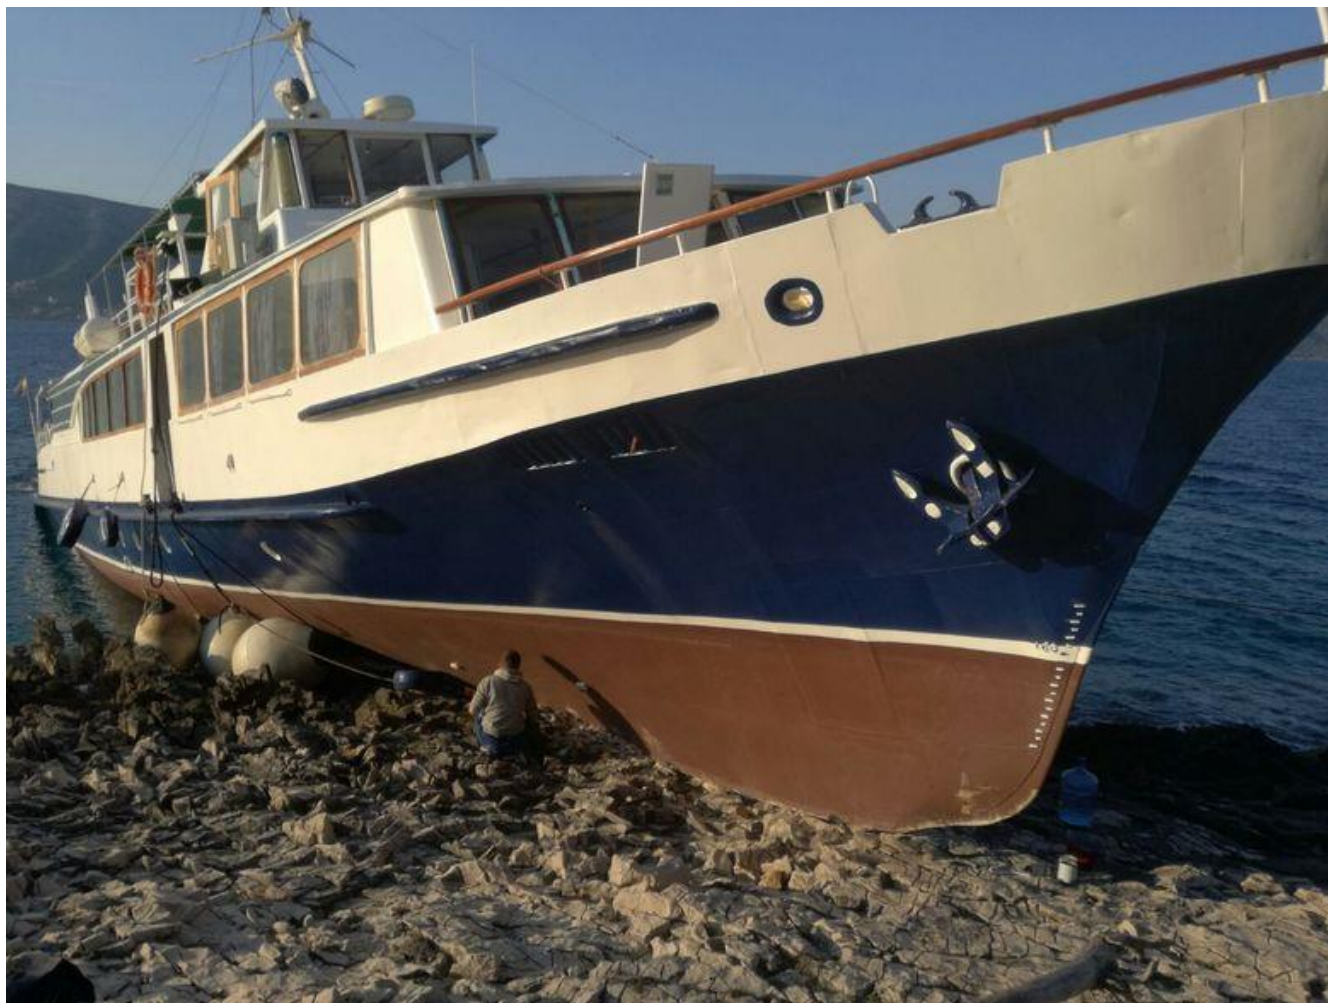
Slika 9. PUTNIČKI M/B "ZLATNI ŽAL", GLEDANO SA PRAMCA DESNO (izvor: LK Split)

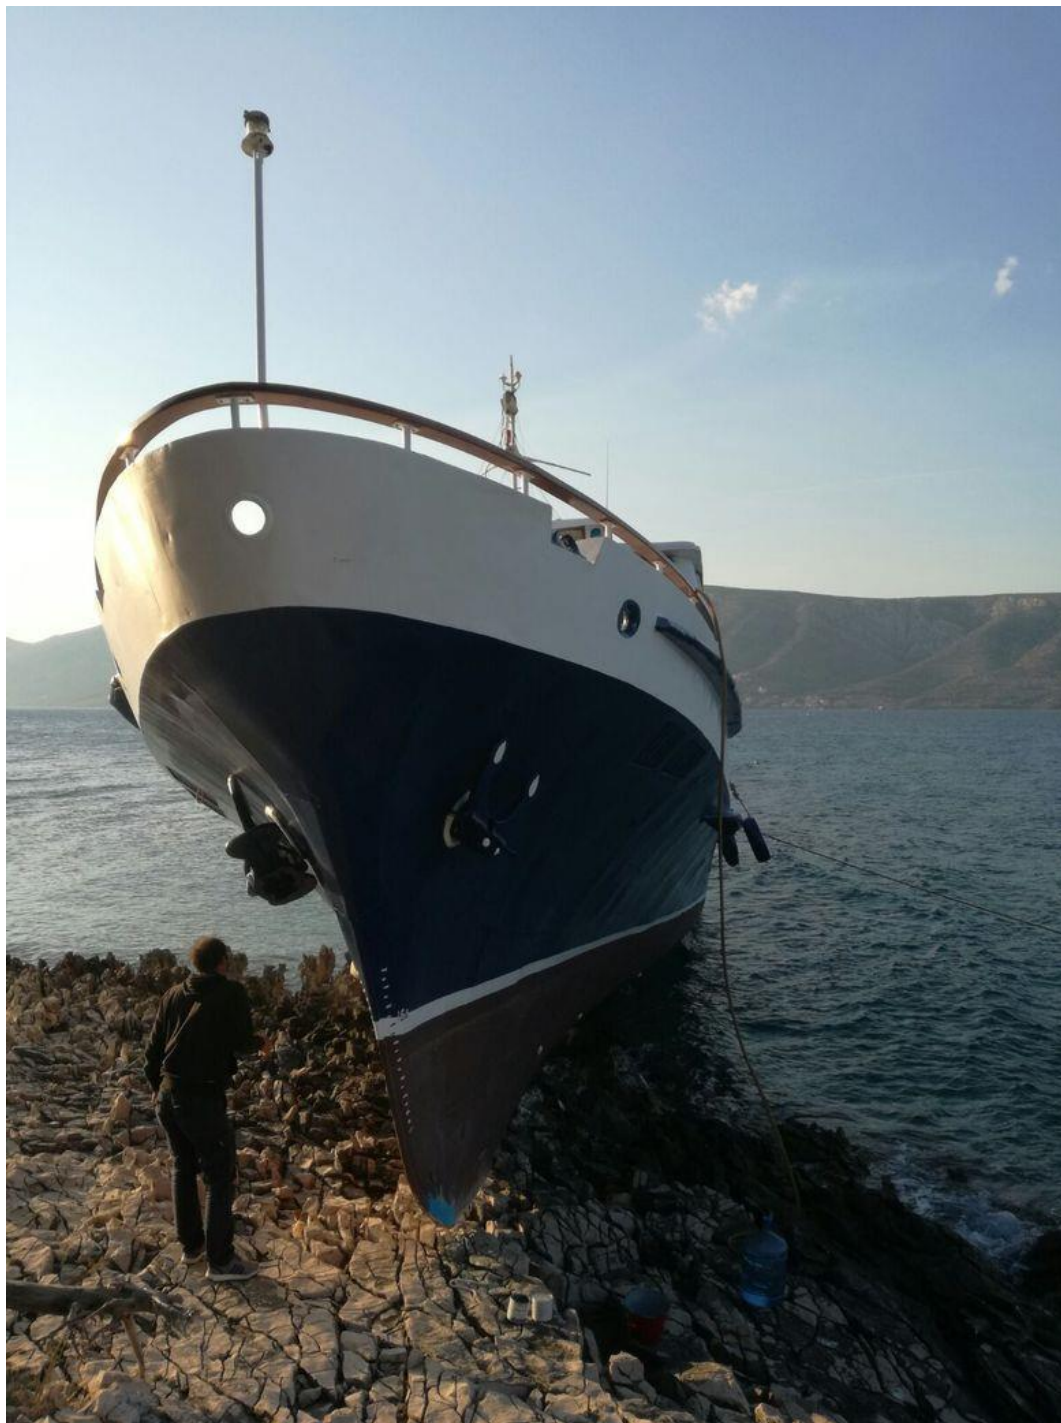
Slika 10. PUTNIČKI M/B "ZLATNI ŽAL", GLEDANO SA PRAMCA LIJEVO (izvor: LK Split)

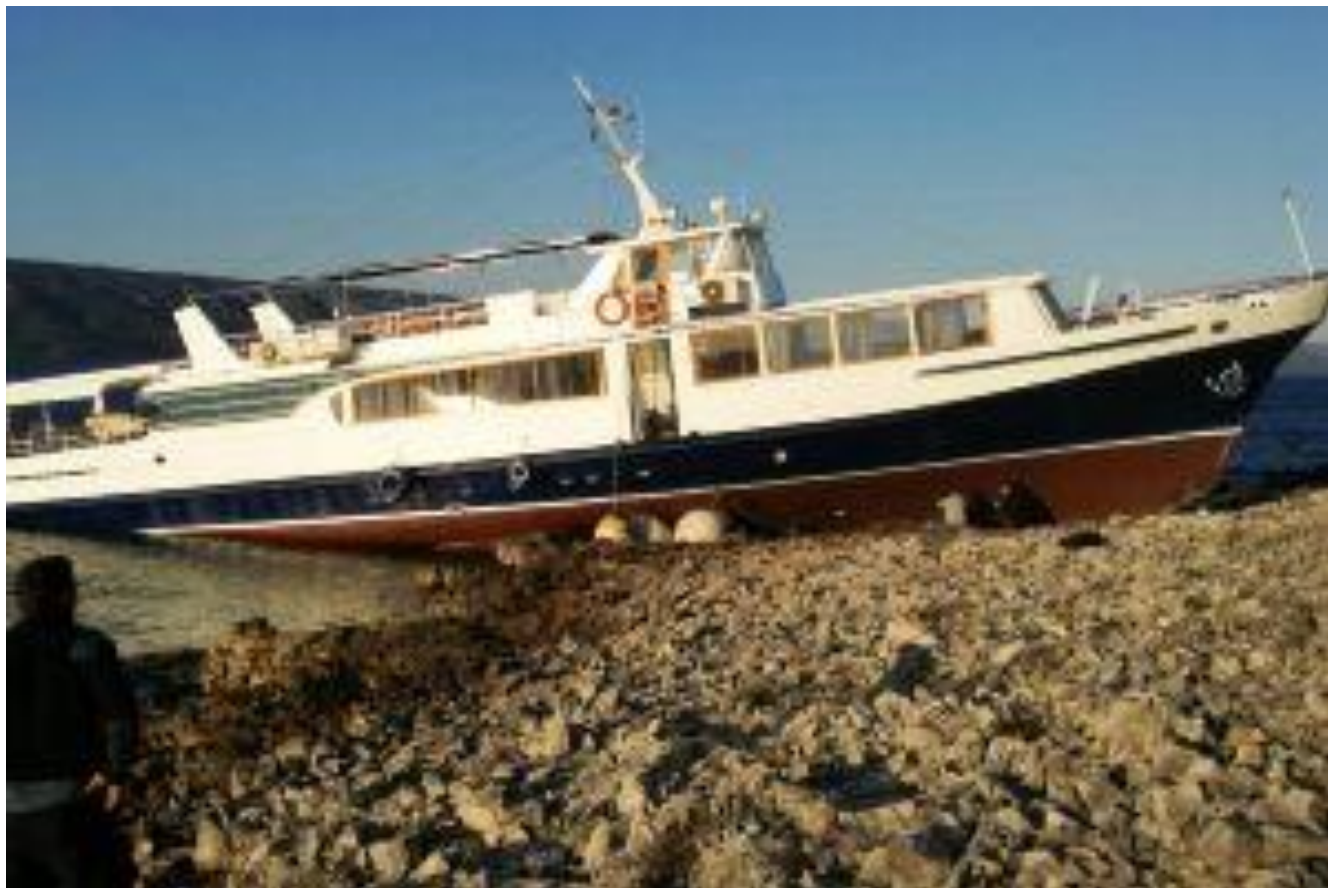
Slika 11. PUTNIČKI M/B "ZLATNI ŽAL", GLEDANO SA DESNE STRANE (izvor: LK Split)
