# ZAVRŠNO IZVJEŠĆE

## O VRLO OZBILJNOJ POMORSKOJ NESREĆI

Požar na ribarskom brodu „Arkaj“

Srednji kanal, 5. rujna 2018. godine

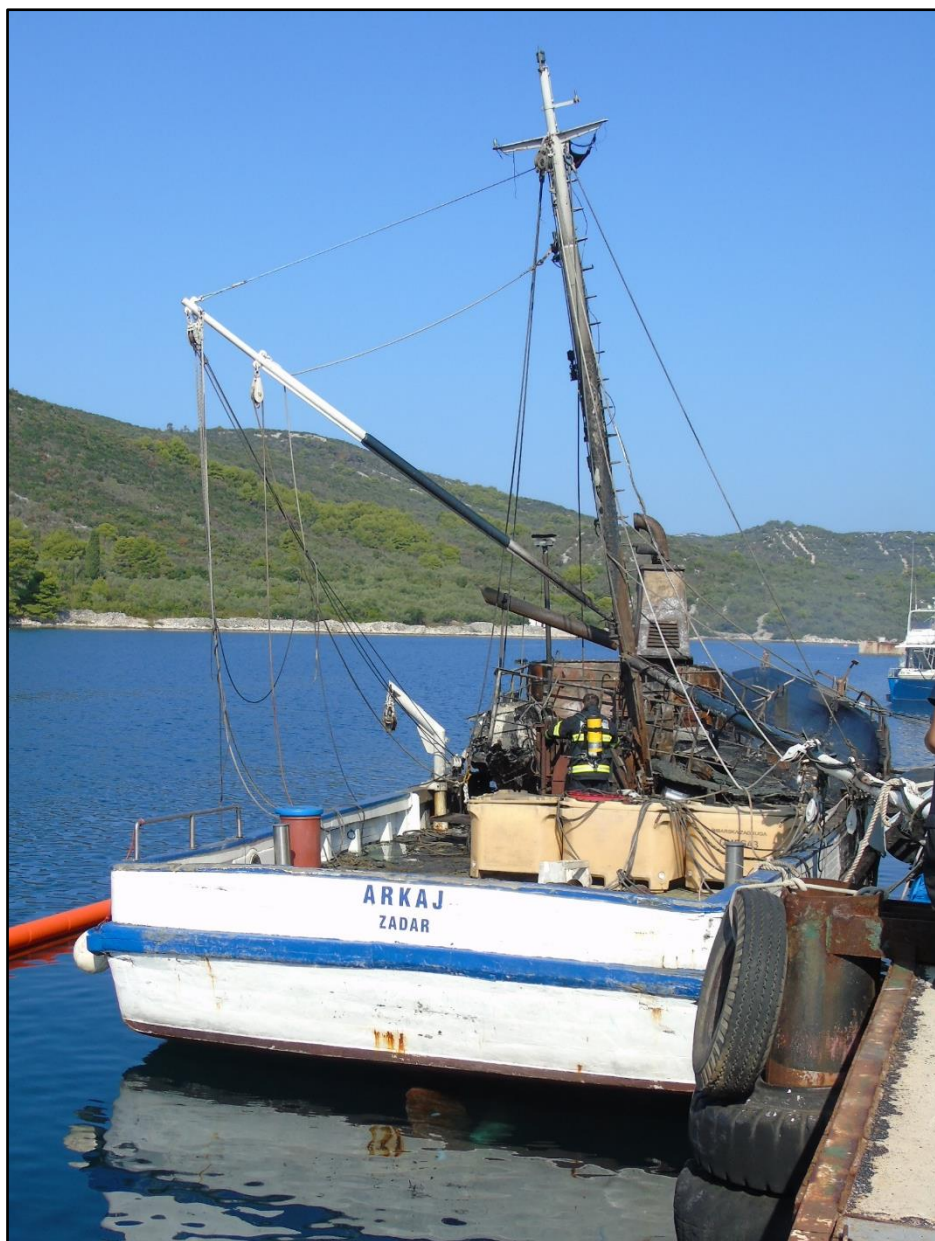
- kao posljedica požara nastala su velika materijalna oštećenja na većem dijelu strojarnice te prostorijama nastambe i nadgrađa koje je u potpunosti izgorjelo i urušilo se na palubu. Jarbol je velikim dijelom površinski nagorio. Požar se širio palubom u smjeru pramca i krme, ali je oko 4 metra od krme zaustavljen zbog skladištenih spremnika napunjenih ledom. Uništeni su brodske dokumenti i osobni dokumenti članova posade te dio ribarske i ostale opreme. Nije bilo smrtno stradalih ili ozlijeđenih osoba na brodu ni trećih osoba. Nije bilo štete nanosene trećim stranama. Nije bilo onečišćenja mora i morskog okoliša.

**Slika 3. Brod „Arkaj“ na vezu nakon požara, gledan s krmene strane**  
(izvor: AIN)

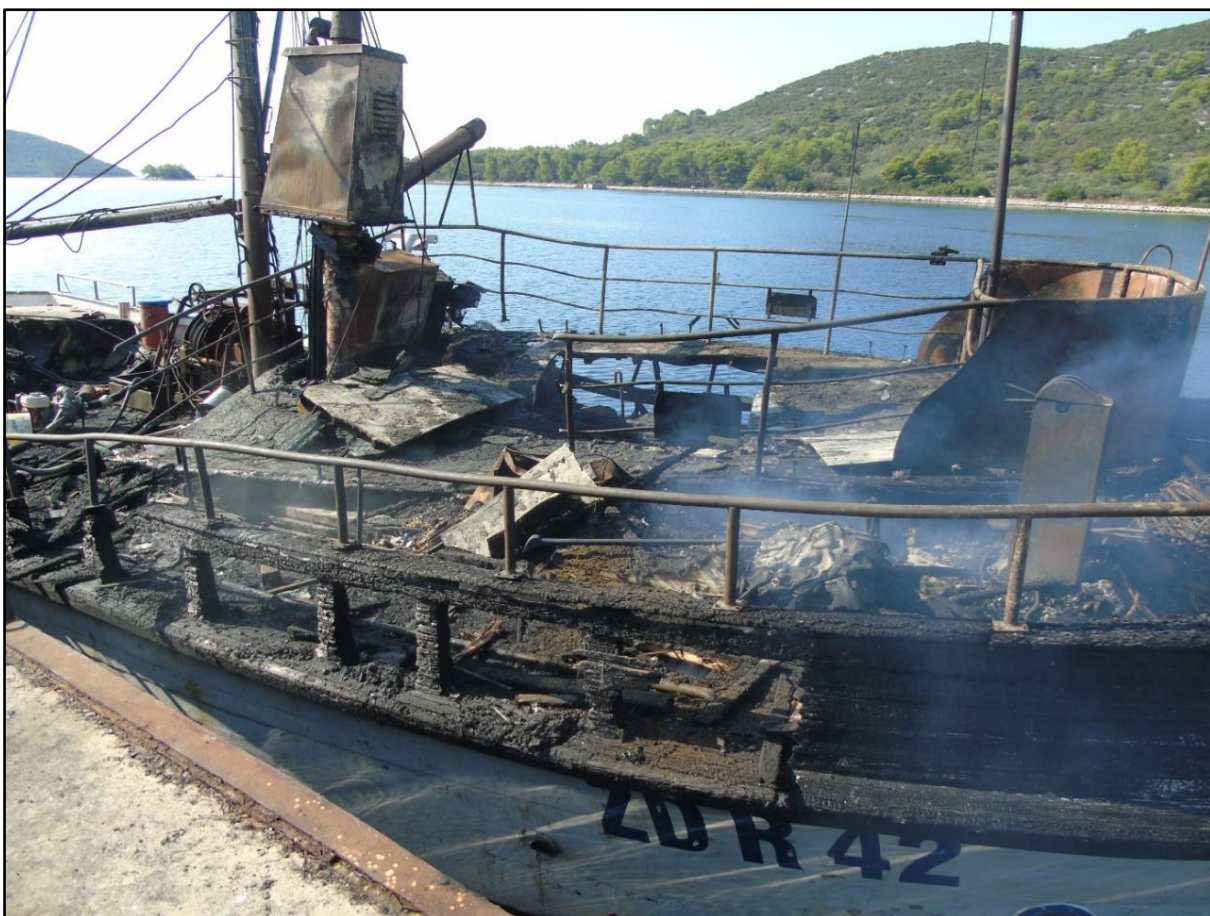
Slika 4. Urušeno nadgrađe broda „Arkaj“ nakon požara, gledano s desne strane  
(izvor: AIN)

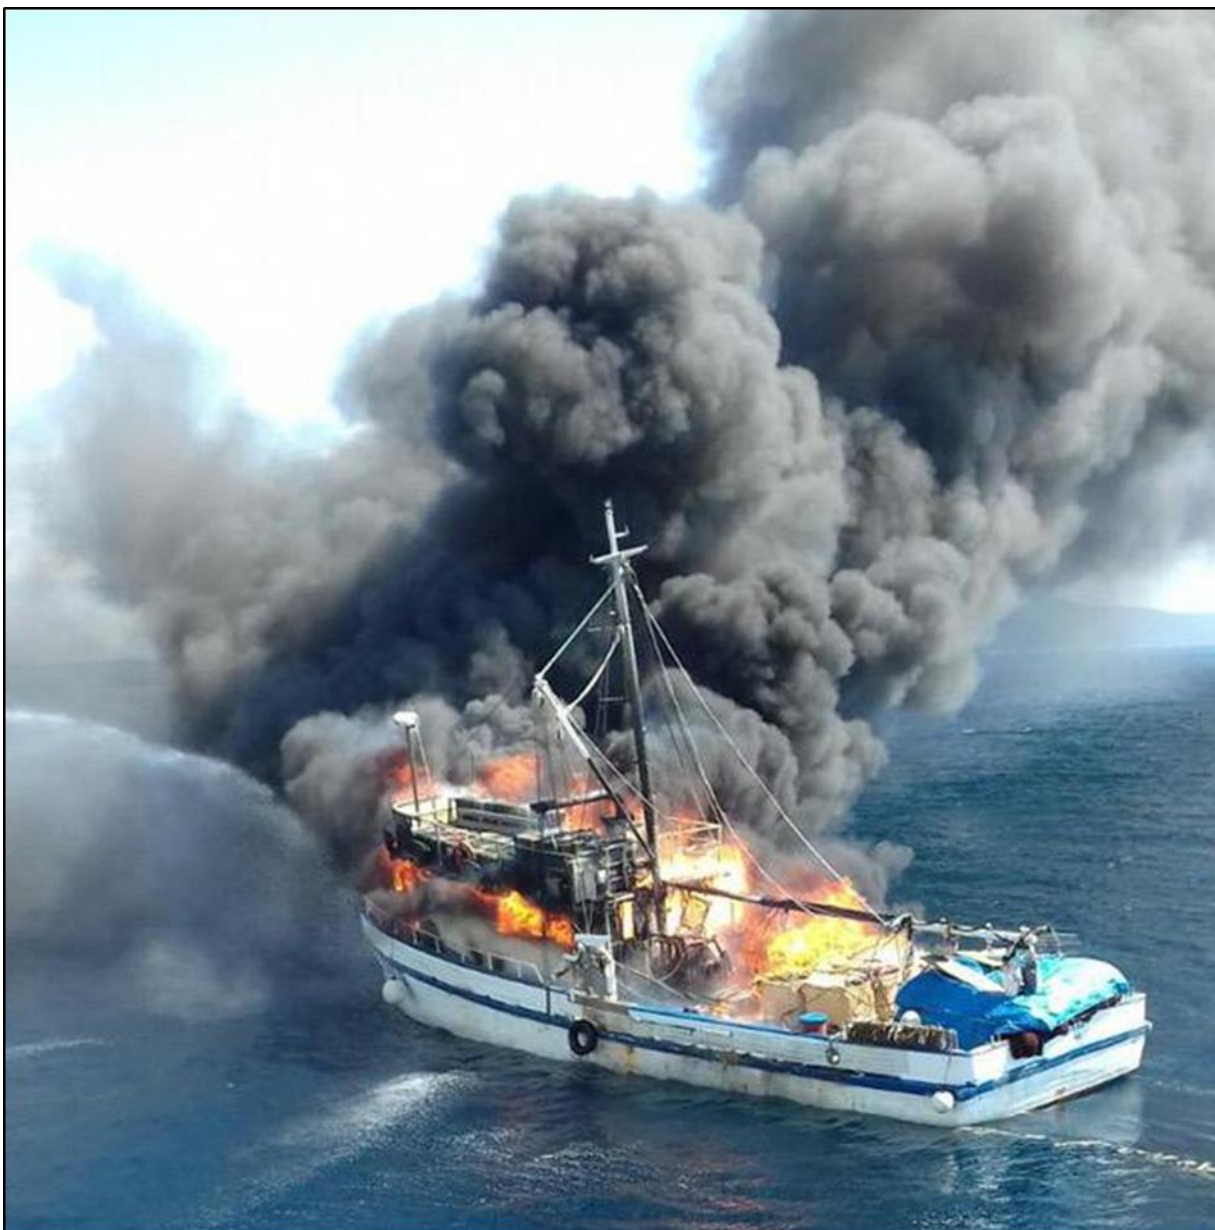
Unatoč pokušajima posade broda da ugase požar, isti se proširio na veliki dio strojarnice, nadgrađa, palube i pripadajuće opreme pa su odlučili napustiti brod evakuacijom na pomoćne brodice koje su bile privezane za krmu broda „Arkaj“. U međuvremenu su posada ribarskog broda „Fulija“ i posada Ro-Ro putničkog broda „Mate Balota“ pristupile gašenju požara.

**Slika 5. Ribarski brod „Arkaj“ u plamenu**

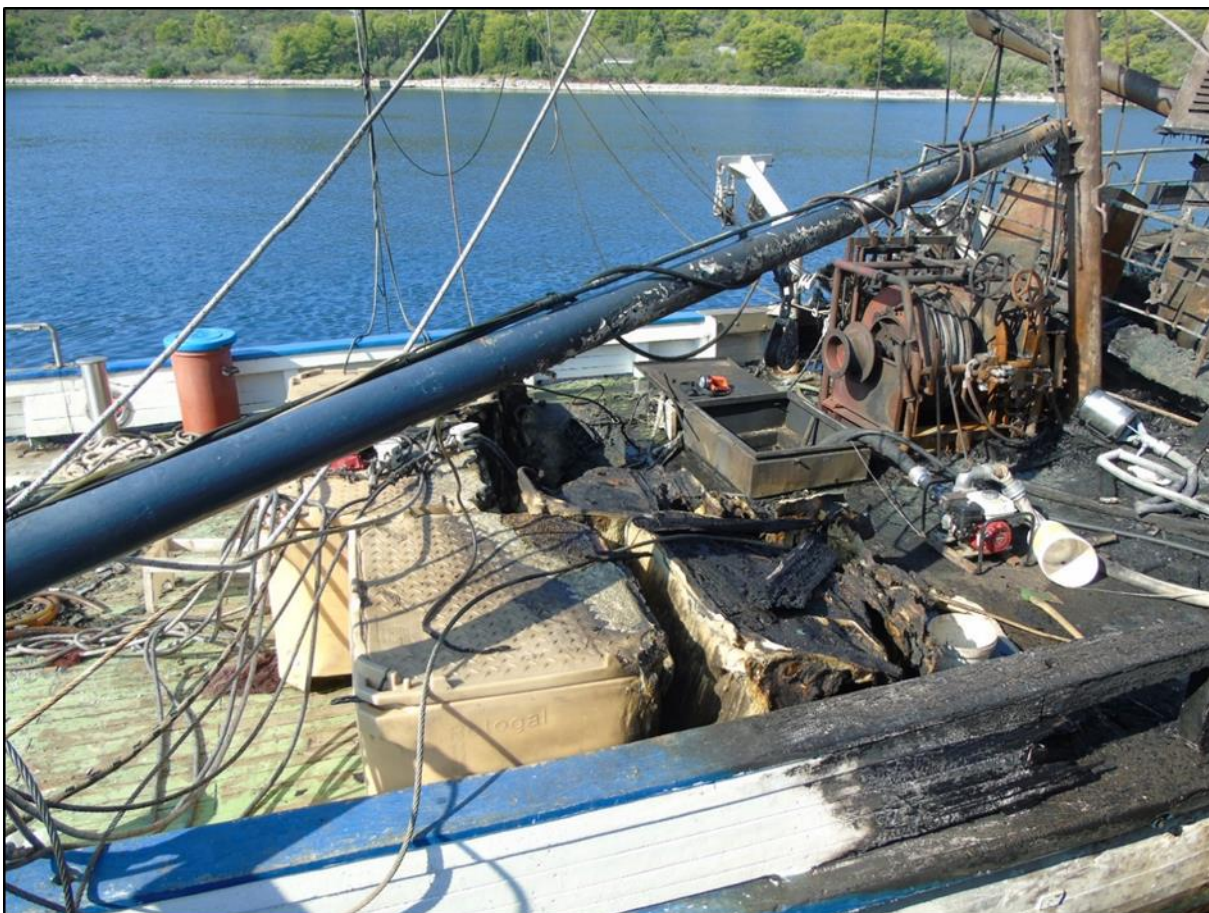
Pregledom vanjskog dijela ribarskog broda „Arkaj“ ustanovljeno je da su najveće termičke destrukcije nastale na plastificiranom nadgrađu iznad strojarnice, a gotovo cijela površina palube, ribarska i ostala oprema je bila nagorena, osim krmenog dijela i pripadajuće opreme u duljini oko 4 metra. Jarbol je većinskim dijelom bio površinski nagoren. Požar se palubom širio u smjeru pramca i krme, ali je zaustavljen oko mjesta na kojem su bili smješteni spremnici s ledom koji su prije isplovljenja ukrcani na brod (slika 6.).

**Slika 6. Spremnici s ledom oko kojih je širenje požara zaustavljeno**

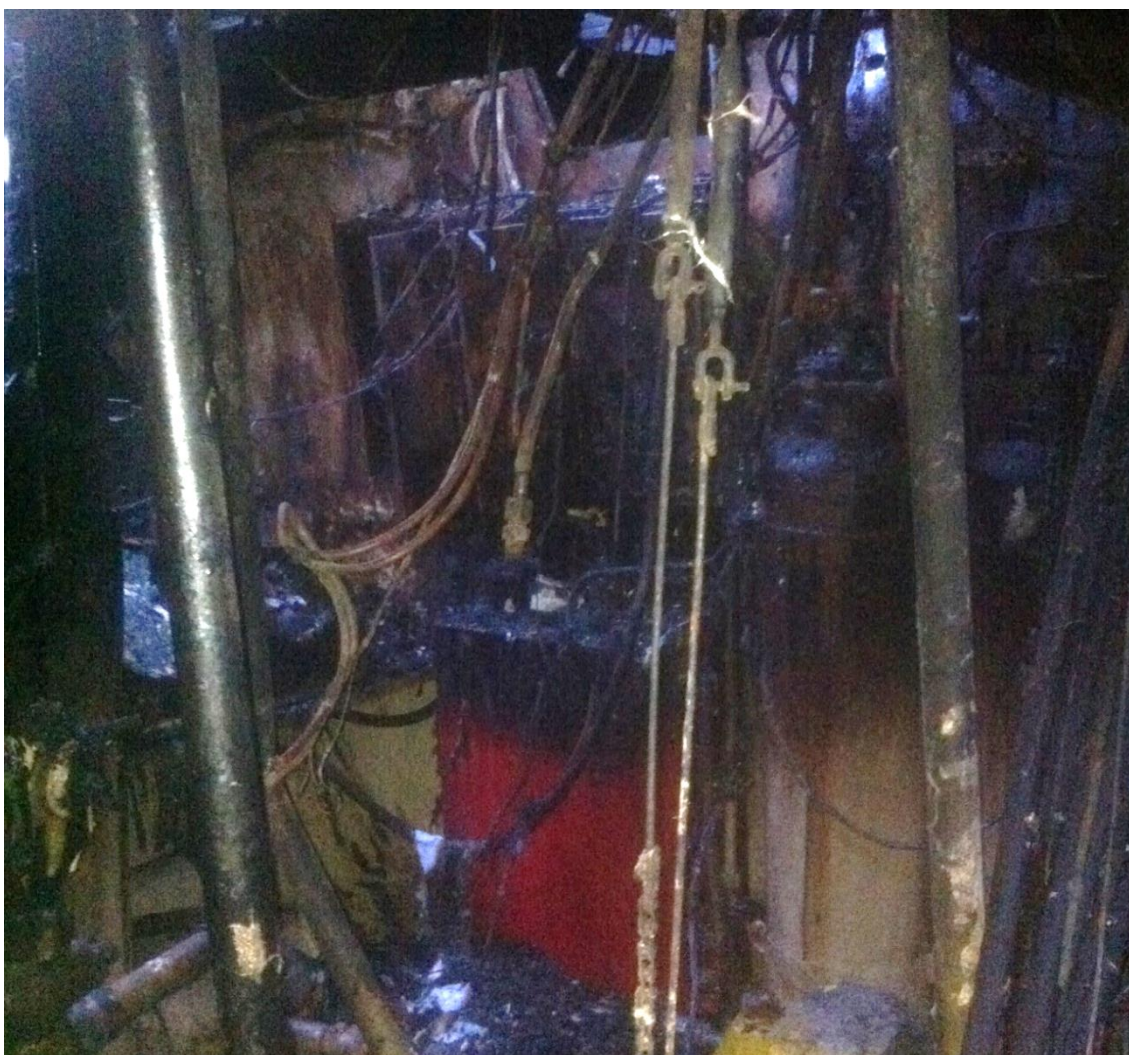
Krajnji pramčani dio strojarnice je poprečnom pregradom bio odvojen od kabina posade koje su bile smještene u samom pramčanom dijelu broda. Na pregradi je bio ugrađen elektrorazvodni ormar na kojemu su uočena najveća termička oštećenja jer je sav sadržaj bio spaljen (vidljivi su ostaci osigurača i ogoljenih električnih žica), a boja kućišta je ukazivala na to da je dugo bilo izloženo toplinskom djelovanju. Oko elektrorazvodnog ormara su visjeli dijelovi elektroinstalacija. Također, intenzivna termička oštećenja su bila vidljiva na drvenoj palubi (na stropu strojarnice) u predjelu iznad elektrorazvodnog ormara.

Ispod ormara se nalazio crveni spremnik ulja kapaciteta 150 litara koji je s gornje strane bio nagoren oko 20 cm. S desne strane spremnika su se nalazile dvije bijele boce s komprimiranim zrakom za upućivanje glavnog motora koje su bile nagorene s gornje strane do 1/3 visine (slika 7.).

**Slika 7. Fotografija elektrorazvodnog ormara i okolnih uređaja i opreme nakon požara**

Pored prve boce s komprimiranim zrakom s desne strane je sa stropa visio snop kabela koji je u gornjem dijelu bio nagoren i djelomično rastaljen, dok su kabele u donjem dijelu ostali neoštećeni. U kutu, pored crvenog spremnika ulja se nalazio rashladnik, a iznad njega plastični spremnik u kojemu su bile smještene akumulatorske baterije. Na rashladniku nisu primijećene termičke destrukcije, dok su akumulatorske baterije bile rastaljene u gornjem dijelu.
