ZAVRŠNO IZVJEŠĆE

O OZBILJNOJ POMORSKOJ NESREĆI Nasukanje brzog putničkog broda „Komiza“

Uvala Muna, 6. veljače 2019. godine

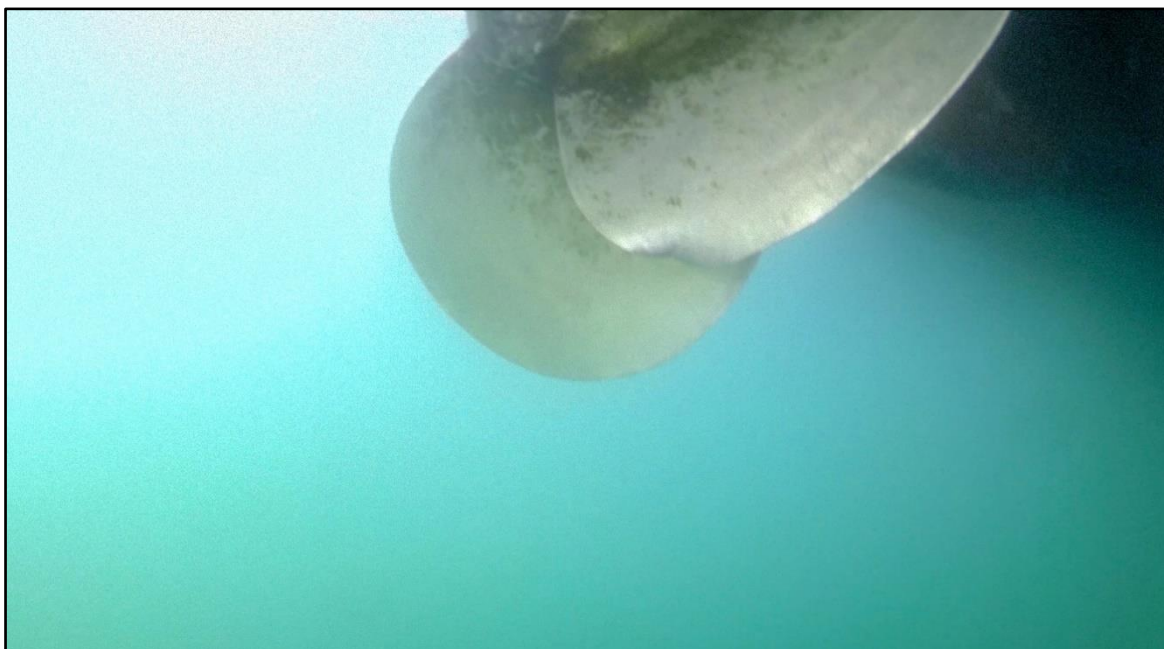
Posljedice (za ljude, brod, teret, okoliš, ostalo): oštećenje na rubu jednog krila lijevog broskog vijka (slika 4) te uzduž oplata lijevog trupa katamarana (dio oštećenja na oplati broda prikazan na slici 5). Nije bilo prodora mora, onečišćenja mora ili okoliša, kao ni šteta nanesenih trećim stranama. Nije bilo smrtno stradalih ni ozlijeđenih članova posade, putnika i trećih osoba.

Slika 4. Oštećenje na jednom krilu lijevog broskog vijka
(izvor: NEPTUN SUB d.o.o., za ronilačke radove i hidroiženjering)

iskrivljen rub jednog krila lijevog broskog vijka i tragovi struganja/kontakta oplata lijevog trupa broda s morskim dnom.

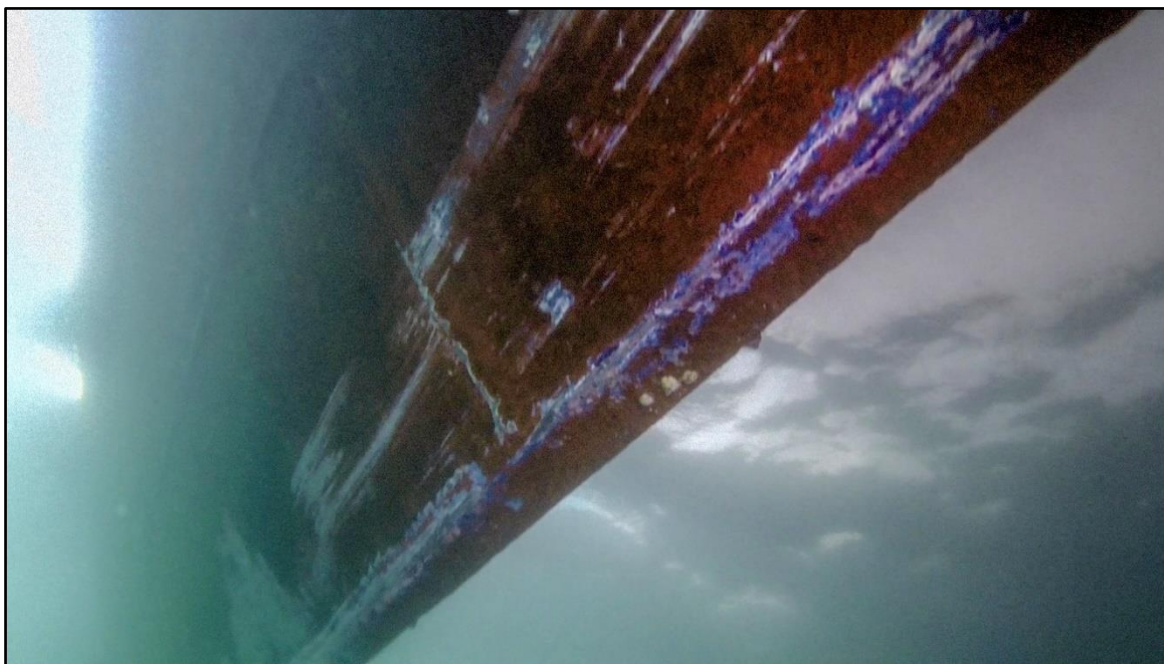
Slika 5. Dio oštećenja na pramčanom dijelu oplata lijevog trupa
(izvor: NEPTUN SUB d.o.o., za ronilačke radove i hidroiženjering)

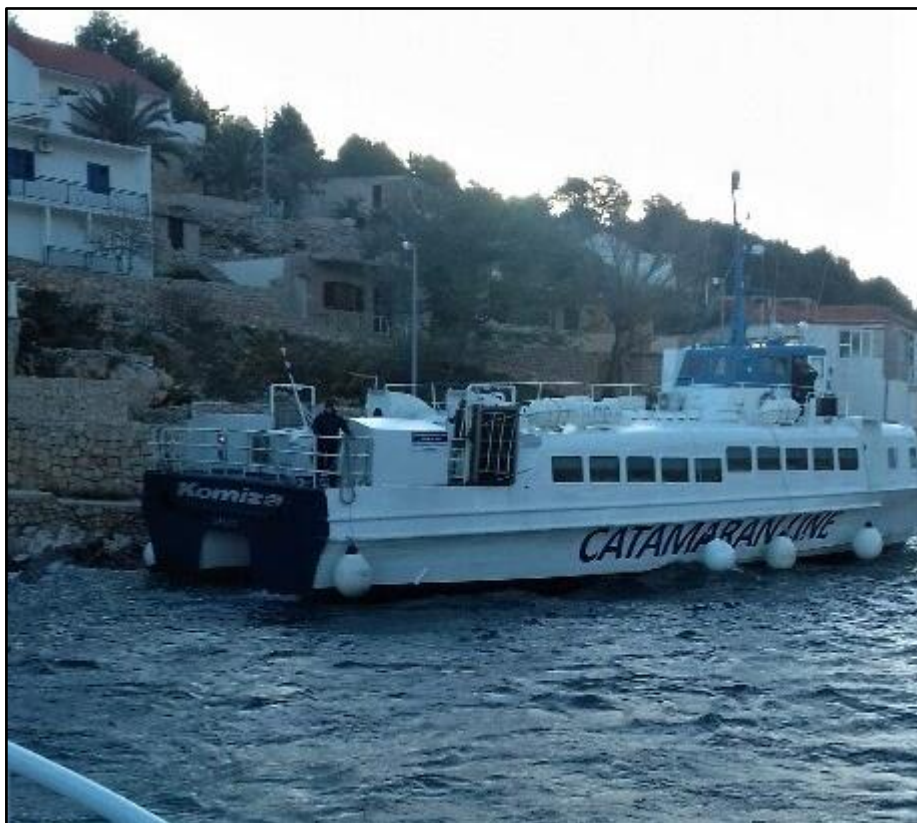
U položaju u kojem su bili nasukani na obalu (slika 7), članovi posade su pričekali dolazak djelatnika Lučke kapetanije Šibenik.

Slika 7. Brzi putnički brod „Komiza“ nasukan na istočnoj obali uvala Muna

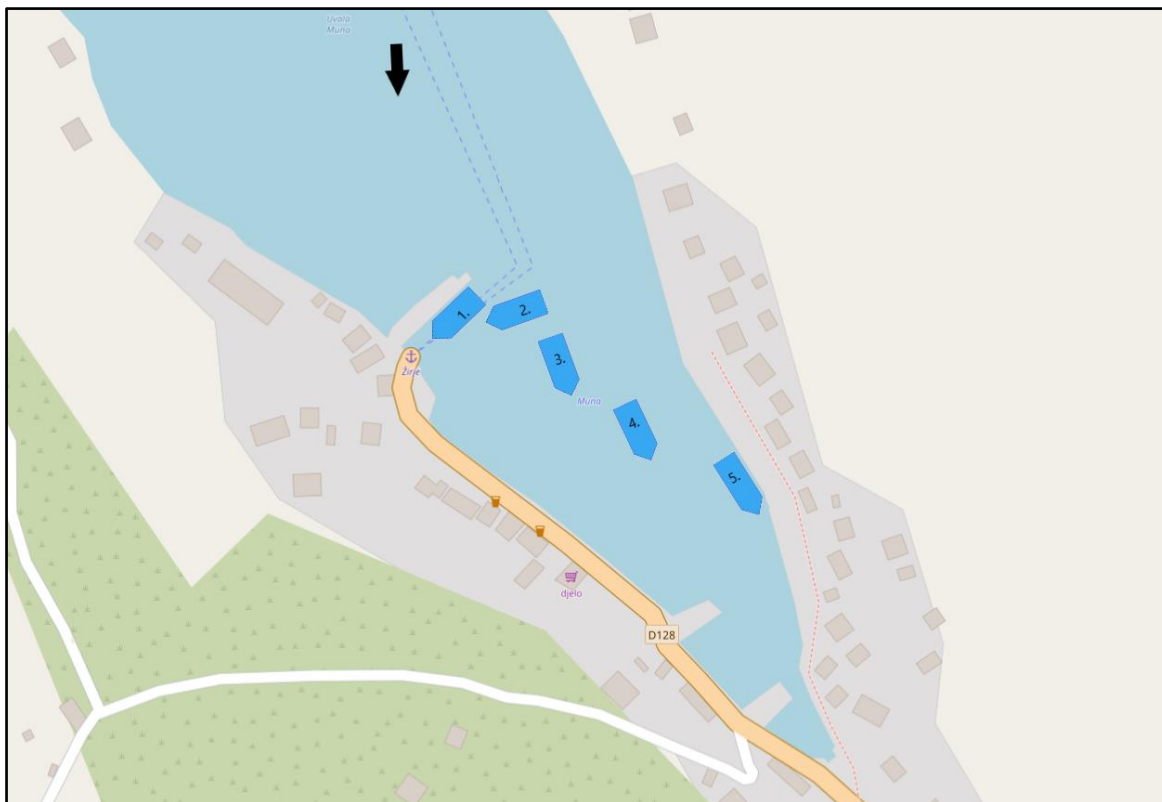
Zapovjednik broda je, dok je brzi putnički brod „Komiza“ desnom stranom bio privezan uz pristan na lukobranu u uvali Muna okrenut približno okomito na smjer vjetra (slika 8 – pozicija 1), procijenio da će unatoč vremenskoj prognozi, tj. upozorenjima o mjestimičnim udarima vjetra iz sjevernih smjerova (detaljnije u 5.4.2.2. Vremenski uvjeti) koji su izrazito nepovoljni u uvali Muna jer im je izložena, moći sigurno isploviti uobičajenim manevrom.

Manevar isplovljenja je započeo otpuštanjem privezne užadi izuzev pramčanog špringa te vožnjom lijevom stranom naprijed, a desnom unatrag kako bi se krmni dio broda odvojio od pristana. Nakon otpuštanja pramčanog špringa, brod je pravocrtno ploveći krmom isplovio na morsko područje koje nije bilo zaštićeno lukobranom (slika 8 – pozicija 2) gdje su ga u tom trenutku zahvatili snažni udari vjetra u desni bok što je rezultiralo zanošenjem broda niz vjetar i naglim zakretanjem pramčanog dijela prema unutrašnjosti uvale (slika 8 – pozicija 3). Ograničen sve užim prostorom uvale Muna (koja ima oblik lijevka), zapovjednik broda nije uspio poduzeti radnje kojima bi izbjegnuo nasukanje, stoga je odlučio pustiti brod da se lijevom stranom nasuče na istočnu obalu uvale Muna (slika 8 – pozicija 4 i 5).

Slika 8. Prikaz manevra broda „Komiza“ od trenutka isplovljenja do nasukanja (konstruiranog na temelju svih prikupljenih informacija) uz naznačen približan smjer vjetra

Uzevši u obzir postojeće te razvijene uvjete u vrijeme izvođenja manevra, može se zaključiti da korišteni manevar isplavljenja u danom trenutku nije bio prilagođen prevladavajućim i najavljivanim vremenskim uvjetima.

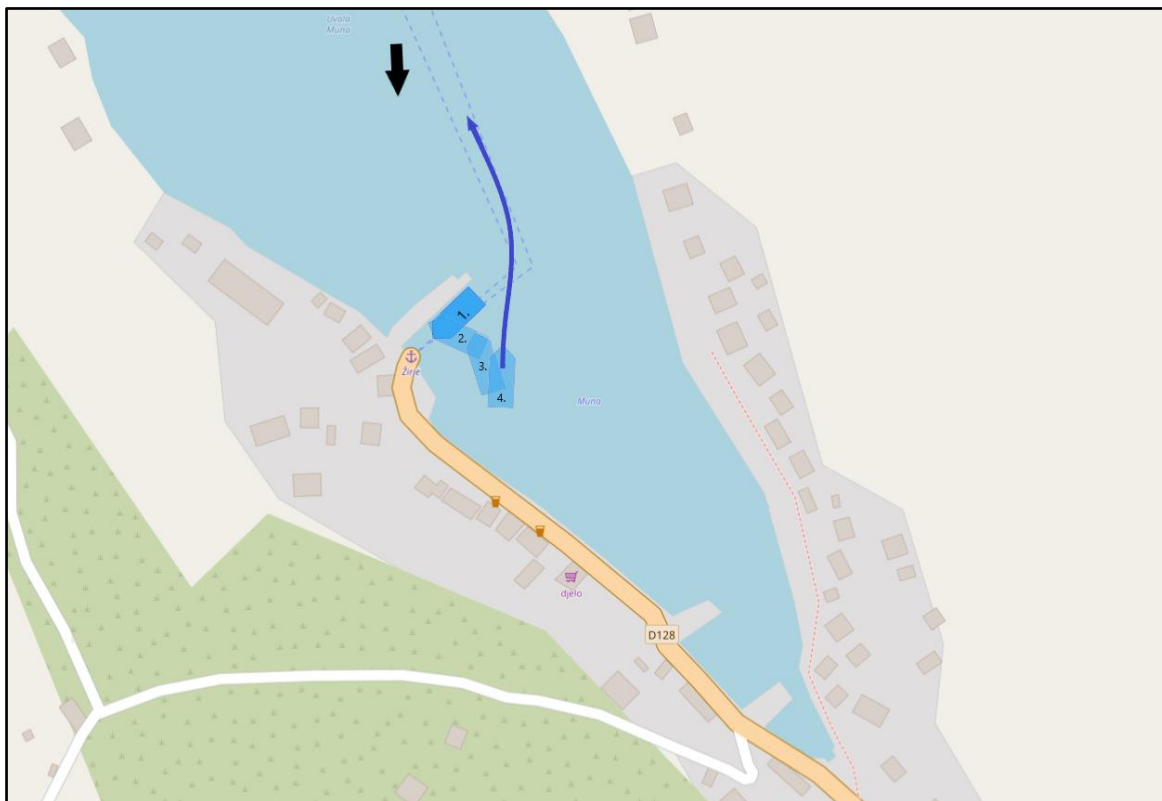
Slika 9. Predloženi manevar za prevladavajuće vremenske uvjete (uz naznačen približan smjer vjetra)

Zapovjednik broda je u predmetnom slučaju imao opciju odgoditi ili opozvati putovanje, a u slučaju eventualne odluke o isplavljenju na temelju detaljne procjene rizika je trebao uvidjeti da je potrebno koristiti manevar kojim brod pri vožnji unatrag ne bi ostao bočno okrenut prema smjeru vjetra. To se moglo postići na način da se također koristi pramčani špring te vožnja lijevim strojem naprijed, a desnim unatrag, ali da se krmeni dio broda što više udalji od pristana te da se, nakon otpuštanja pramčanog špringa, brod ploveći unatrag nastavi okretati na morskome prostoru djelomično zaštićenom lukobranom sve dok se približno ne okrene pramcem prema vjetru kako bi mogao isploviti iz uvale (otprilike kao na manevru prikazanom na slici 9). Uz navedeno, odluka o isplavljenju je trebala biti popraćena mjerama predostrožnosti koje podrazumijevaju pripremu sidra i zadržavanje članova posade u pripravnosti zbog eventualne potrebe za obaranjem sidra.

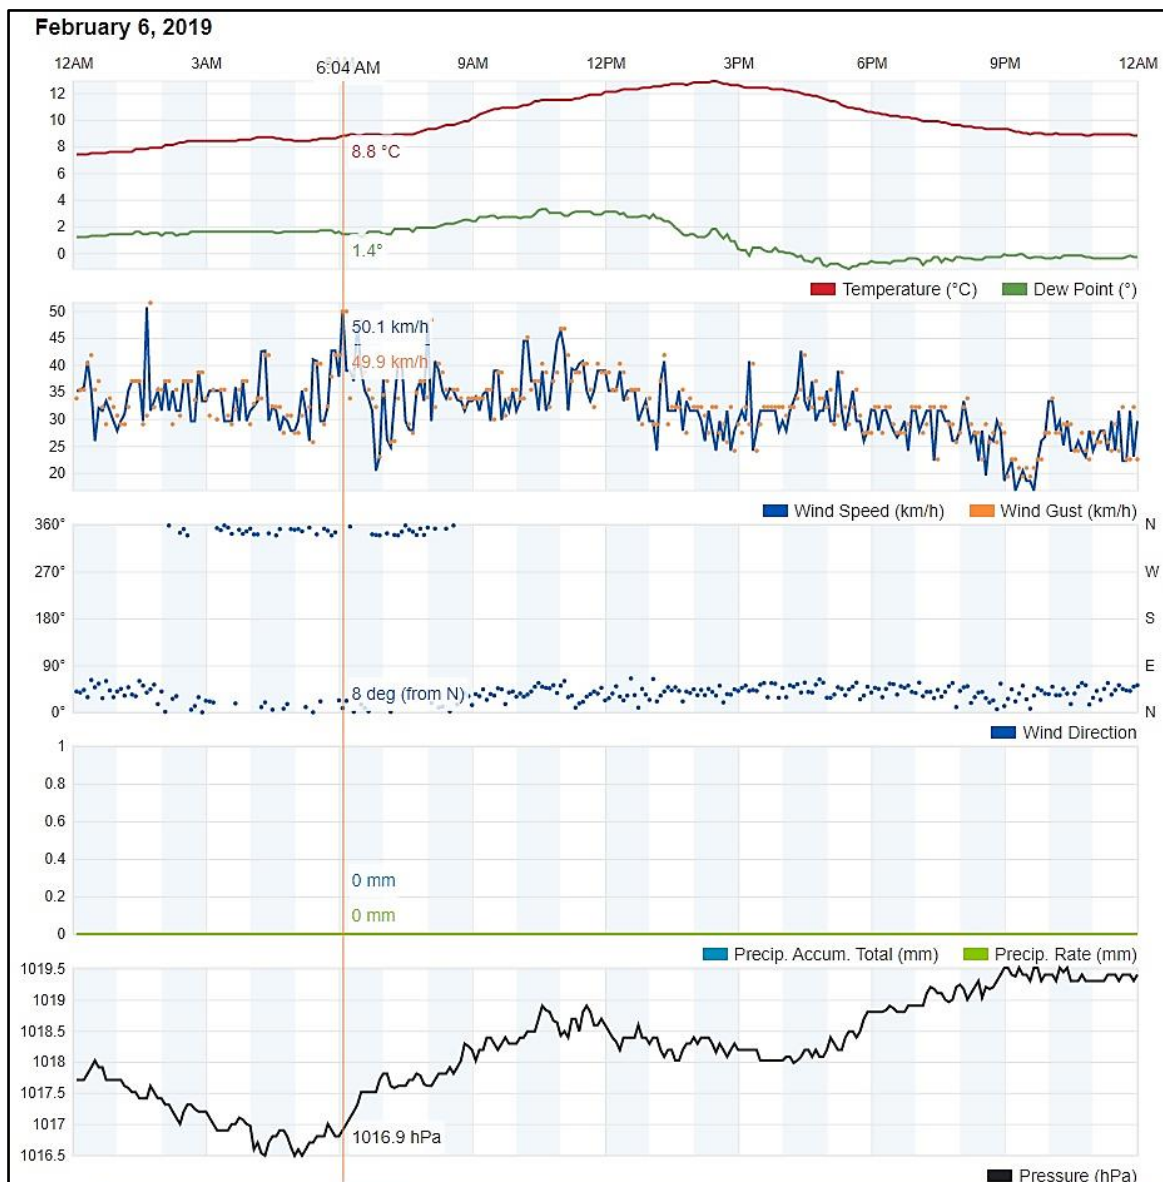
Slika 14. Grafički prikaz meteoroloških elemenata (temperatura zraka, točka rosišta, brzina vjetera i udara vjetera, smjer vjetera, količina oborina i tlak zraka) zabilježenih s AMP Žirje dana 6. veljače 2019. godine (s izdvojenim numeričkim očitajima u 06:04 po lokalnom vremenu)
(izvor: <https://www.wunderground.com/dashboard/pws/IIBENIK6/graph/2019-02-6/2019-02-6/daily>)

AMP-om Žirje je u noći prije pomorske nesreće, tj. od kada je brod „Komiza“ prethodnog dana bio privezan u lučici Muna zabilježeno nekoliko snažnih udara vjetera od kojih je najsnažniji zabilježen oko 01:40 ujutro, a iznosio je 51,5 km/h (27,8 čv). Nakon toga je brzina vjetera pala, srednja se brzina vjetera nije značajno mijenjala i nisu zabilježene znatnije oscilacije, ali je primjetno da je oko pola sata prije isplovljenja broda „Komiza“ brzina vjetera počela postepeno rasti. U 06:04 prema vremenu AMP Žirje (što približno odgovara vremenu kada je VTMS sustavom zabilježeno manevriranje, a potom i nasukanje broda „Komiza“) je zabilježen drugi najsnažniji udar vjetera tog dana iz smjera sjevera koji je iznosio 50,1 km/h (27,1 čv). U usporedbi s prognozama vremena, utvrđuje se da su i najsnažniji zabilježeni udari vjetera te noći na otoku Žirju bili unutar najavljenih granica.
