Agencija za istraživanje nesreća u zračnom, pomorskom i željezničkom prometu
Odjel za istrage nesreća u zračnom prometu

PRELIMINARNO IZVJEŠĆE

O NESREĆI ZRAKOPLOVA RV-7A, 9A-DVM

07. lipnja 2015., aerodrom Zvekovac, Vrbovečka Dubrava

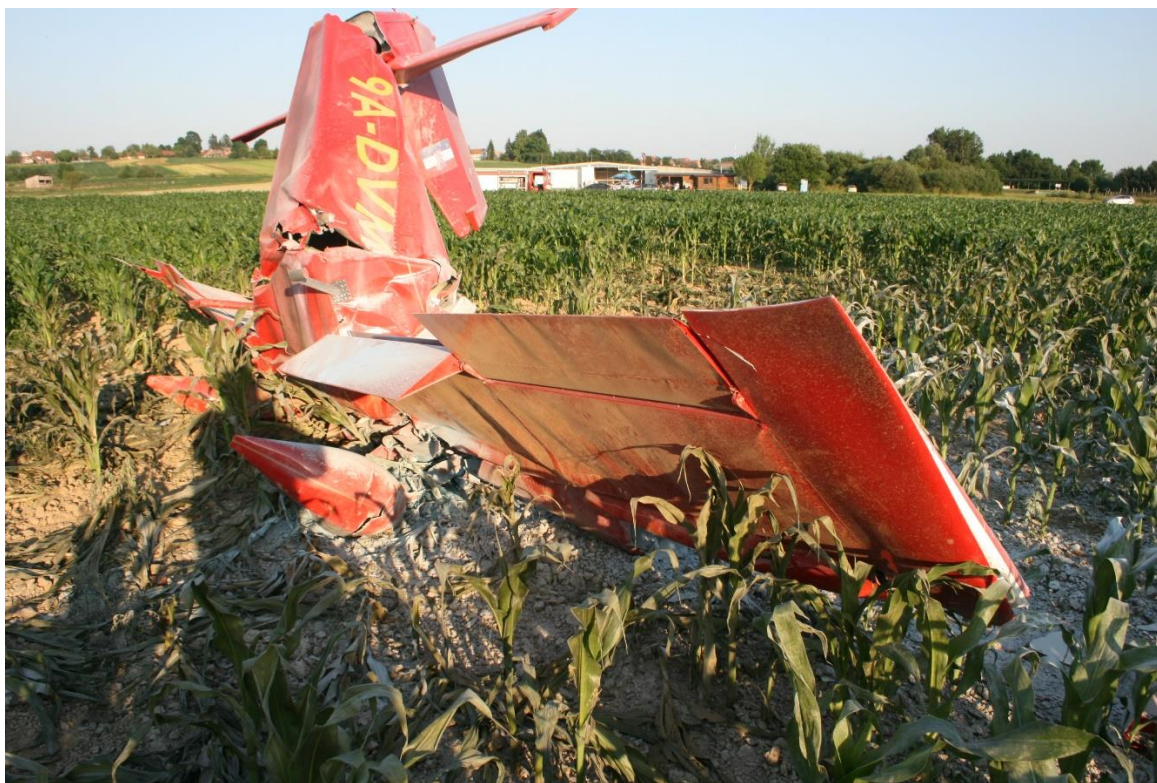
Slika 1. Oštećenja zrakoplova

Zrakoplov je u potpunosti uništen od posljedica udara u tlo pod velikim vertikalnim kutom oko 80 ° i prema prepoznatljivim znakovima na tlu sa velikom brzinom.

Trup zrakoplova pukao je na spojevima s krilima, kao i repni dio, oba dijela visila su u prostoru, na više mjesta je trupni dio deformiran i izvijen. (1)

Na lijevom krilu zrakoplova vidljiva su mehanička oštećenja, lomovi i deformacije prednjeg dijela krila, pojedini komadi su otpali. Identična oštećenja uočavaju se na prednjem dijelu desnog krila, a mehanička oštećenja vidljiva su i na spoju s trupom.

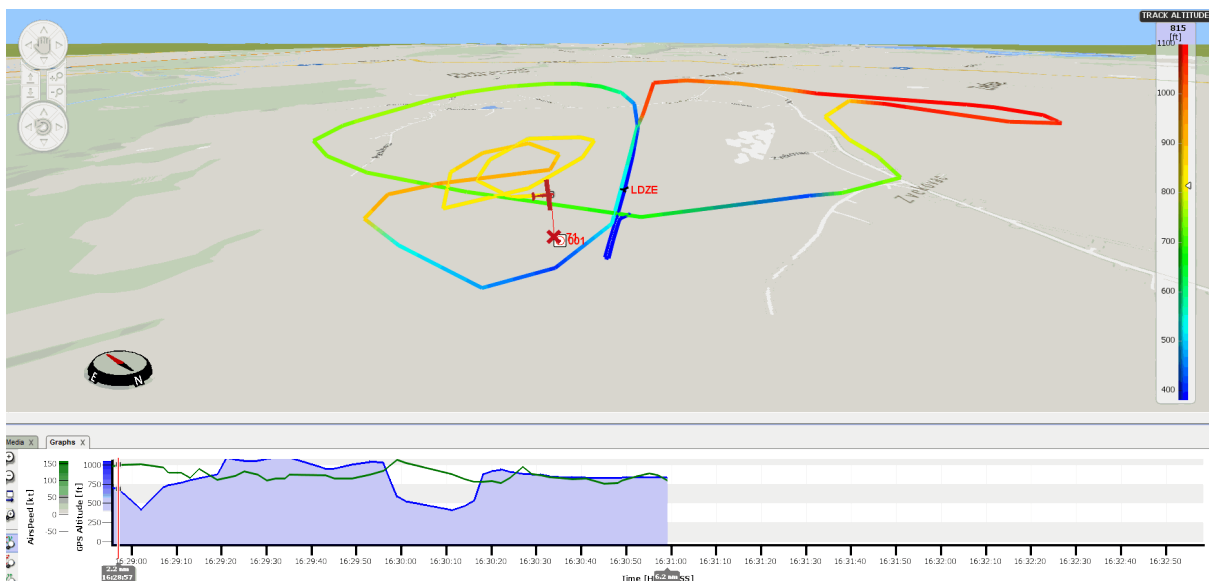
Slika 4. Profil leta zrakoplova prije nesreće

Let koji je završio nesrećom je započeo u 16:23:09 voženjem prema pragu 22 USS Zvekovac i do pada je ukupno trajao 7:02 minute. Polijetanje za stazu 04 oko 16:24 i nakon polijetanja lijevi zaokret i lijevi krug nakon kojeg je uslijedio niski prelet i odlazak u širi panoramski krug. U povratku, ponovno niski prelet preko USS, nakon kojeg je uslijedio desni zaokret i ulazak u lijeve oštre zaokrete. U 16:30:59 na visini od oko 130 m GPS bilježi nagli gubitak brzine od 81 km/h u dvije sekunde uz naglu promjenu smjera zrakoplova od 58° (točka 70 u tablici) i u 16:31:01 bilježi posljednju točku na koordinatama N45 49 20.2 E16 29 48.6 (točka 71 u tablici). Koordinate pronalaska zrakoplova su N45 49 19,6 E16 29,48 7.

Profil leta koji je prethodio nesreći upućuje na činjenicu su margine sigurnosti u provedbi leta bile narušene. Na činjenice koje upućuju na sustavne nedostatke AIN će izdati sigurnosne preporuke.
