Agencija za istraživanje nesreća u zračnom, pomorskom i željezničkom prometu

PRIVREMENA IZJAVA

O NESREĆI SPORTSKO REKREATIVNOG ZRAKOPLOVA Apollo Fox, 9A-UDS

Daruvar, 01. kolovoza 2015.

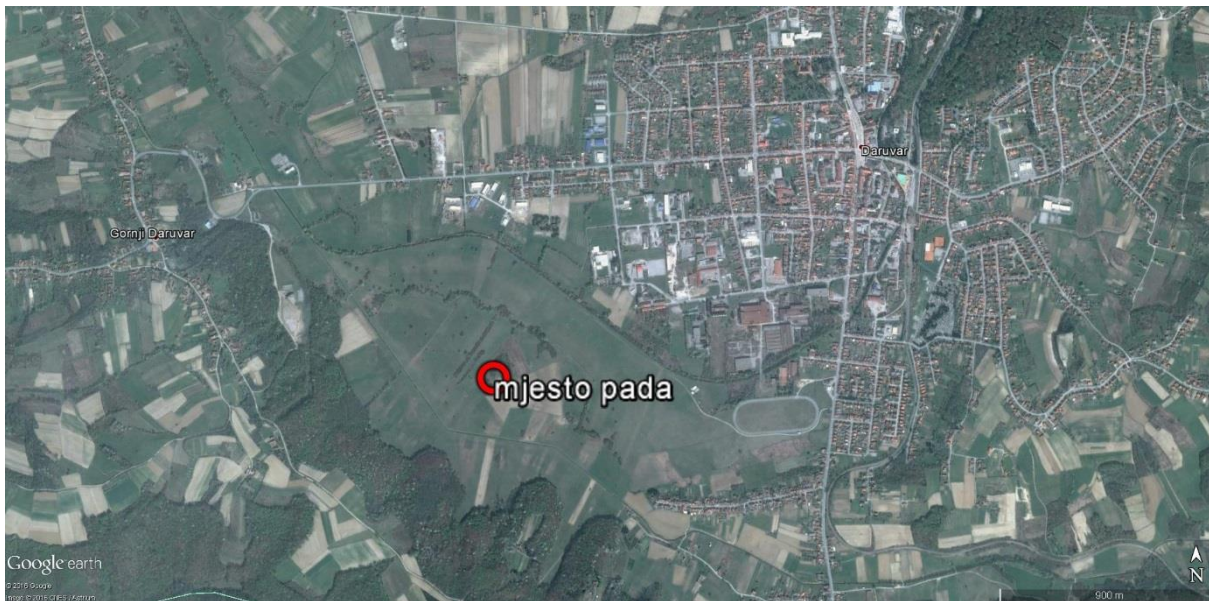
Slika 1. – mjesto pada zrakoplova 9A-UDS pored grada Daruvara

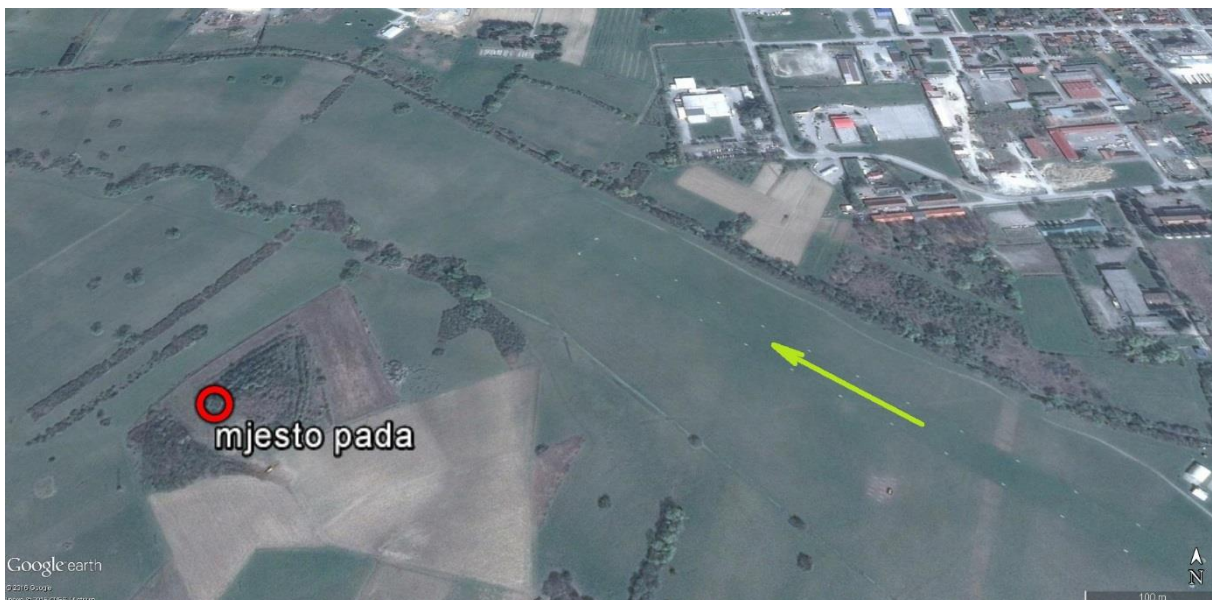
U drugom letu, prema izjavama očevidaca, avion je nakon odvajanja od tla počeo skretati ulijevo. Skrenuo je za oko 180 stupnjeva, izgubio visinu te udario u manji brežuljak tristotinjak metara zapadno od kraja uzletno sletne staze.

Slika 2. – smjer polijetanja s aerodroma Daruvar (zeleni strelica) i mjesto pada 9A-UDS

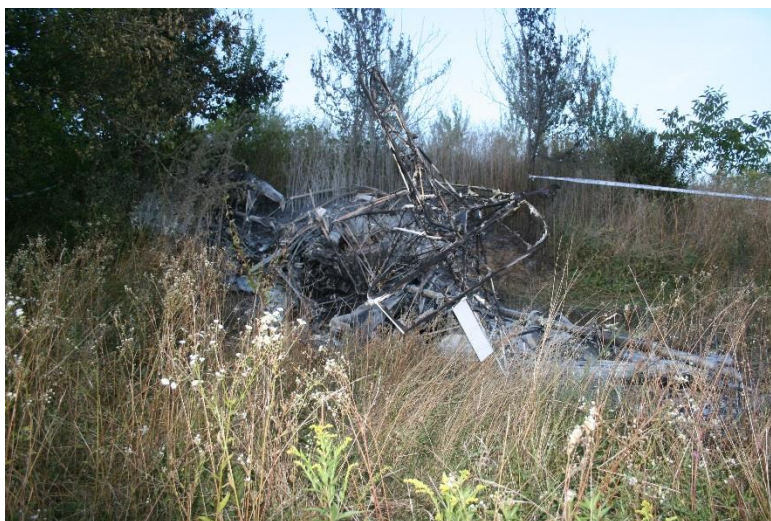
U ovoj nesreći zrakoplov 9A-UDS potpuno je uništen. Uslijed udara u tlo nastala su znatna mehanička oštećenja i deformacije, nakon čega je izbio požar u kojem je zrakoplov potpuno izgorio.

Slika 3. - Olupina zrakoplova 9A-UDS na mjestu nesreće

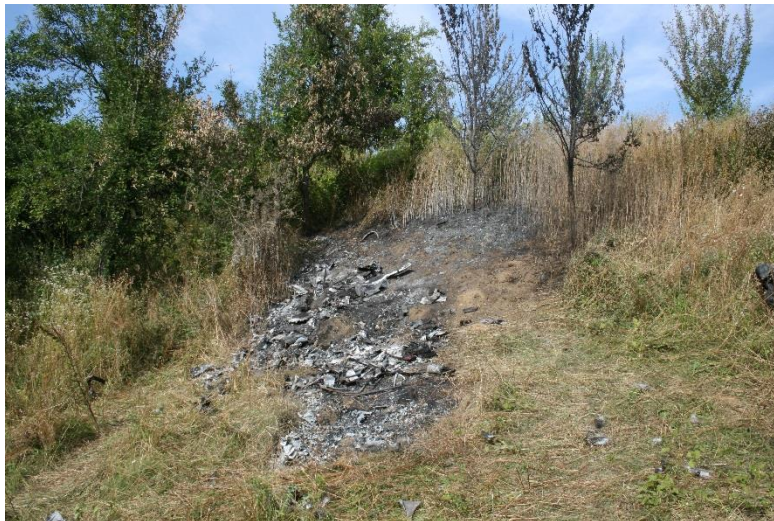
Na mjestu pada i požara izgorjela je manja travnata površina. Ostalih oštećenja nije bilo.

Slika 4. – Mjesto pada i požara nakon uklanjanja olupine
