Agencija za istraživanje nesreća u zračnom, pomorskom i željezničkom prometu

# ZAVRŠNO IZVJEŠĆE

## O NESREĆI SPORTSKO REKREATIVNOG ZRAKOPLOVA KLASE I Apollo Fox, 9A-UDS

**Daruvar, 01. kolovoza 2015.**

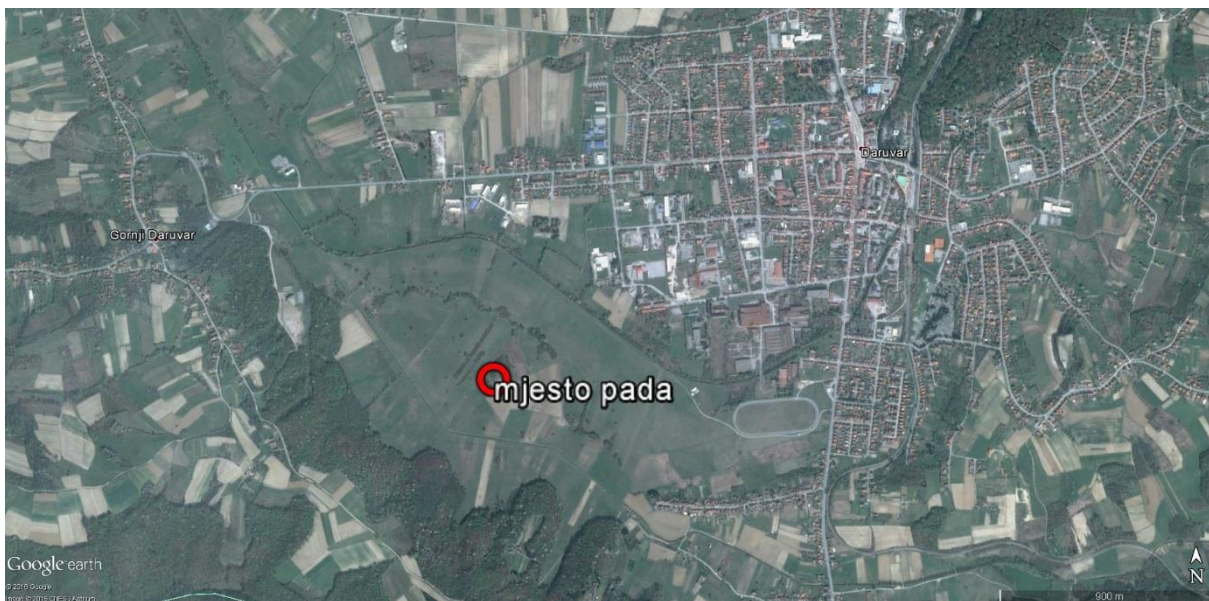
Slika 1. – mjesto pada zrakoplova 9A-UDS pored grada Daruvara

Zrakoplov 9A-UDS pao je pri vrhu manjeg brda zvanog Gradina, koje se nalazi u neposrednoj blizini aerodroma, oko 300 m jugozapadno od praga 13 uzletno-sletne staze. Koordinate mjesta pada su: N 45°35,082' i E 017°12,259, a nadmorska visina 165 m.

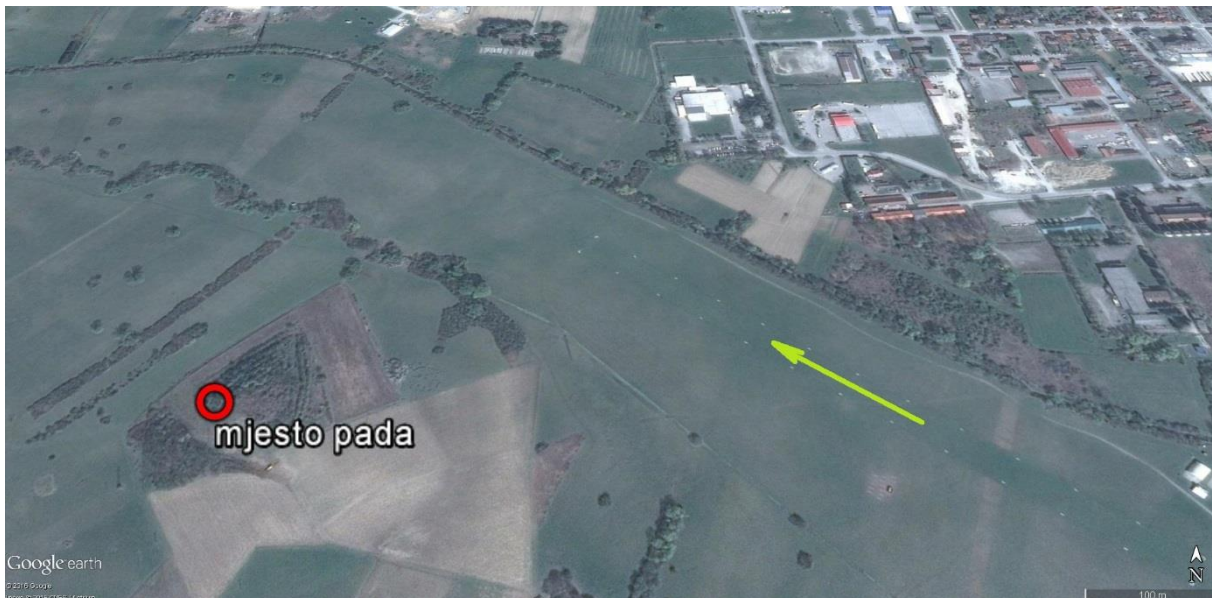
U drugom letu, prema izjavama očevidaca, avion je nakon odvajanja od tla počeo skretati ulijevo. Skrenuo je za oko 180 stupnjeva, izgubio visinu te udario u manji brežuljak tristotinjak metara zapadno od kraja uzletno sletne staze.

Slika 2. – smjer polijetanja s aerodroma Daruvar (zelena strelica) i mjesto pada zrakoplova 9A-UDS

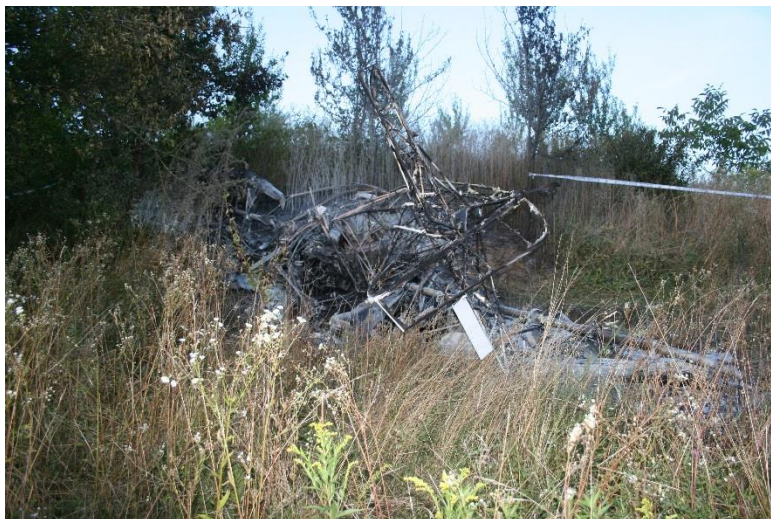
U ovoj nesreći zrakoplov 9A-UDS potpuno je uništen. Uslijed udara u tlo nastala su znatna mehanička oštećenja i deformacije, nakon čega je izbio požar u kojem je zrakoplov potpuno izgorio.

Slika 3. - Olupina zrakoplova 9A-UDS na mjestu nesreće

Po položaju i deformacijama olupine zaključuje se da je zrakoplov u tlo udario prednjim krajem i pod velikim kutom.

Odmah nakon pada izbio je požar u kojem je zrakoplov potpuno izgorio. Prepoznatljiva je ostala metalna konstrukcija (kostur) zrakoplova, motor te još neki metalni dijelovi.

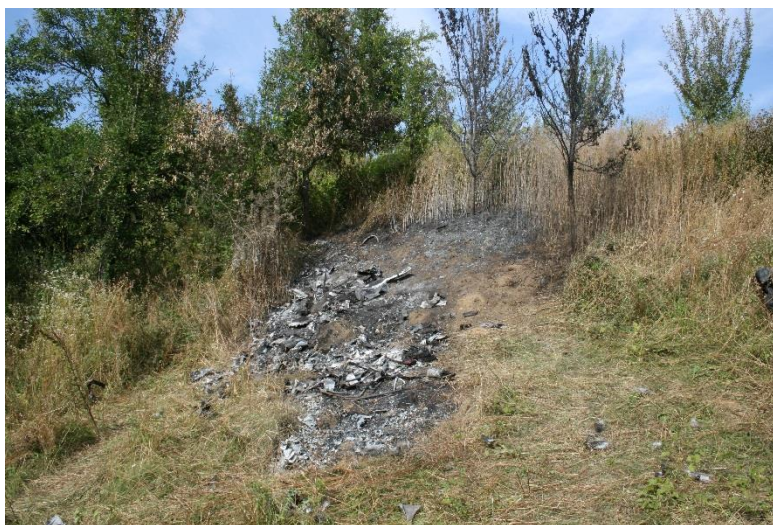
Na mjestu pada i požara izgorjela je manja travnata površina. Ostalih oštećenja nije bilo.

Slika 4. – Mjesto pada i požara nakon uklanjanja olupine
