Agencija za istraživanje nesreća u zračnom, pomorskom i željezničkom prometu

ZAVRŠNO IZVJEŠĆE

O NESREĆI SPORTSKO REKREATIVNOG ZRAKOPLOVA Microleve Corsario MK-II

Donji Lapac, 03. kolovoza 2015.

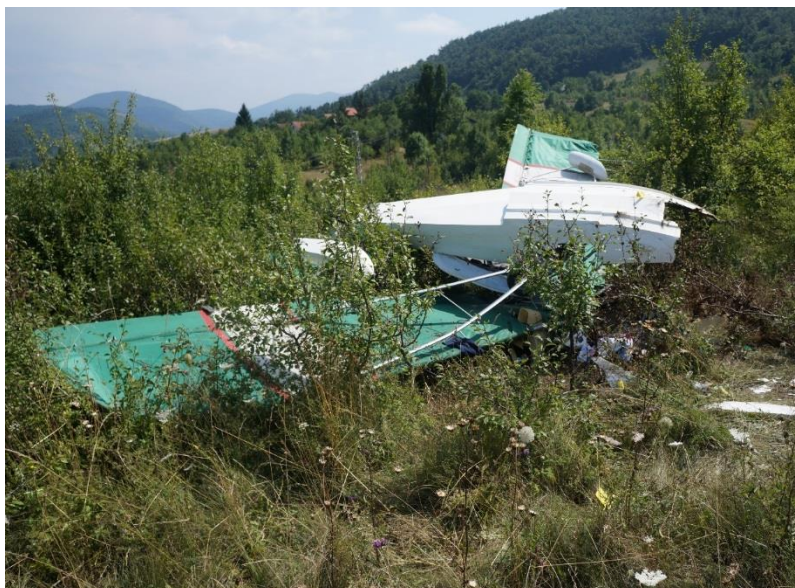
U ovoj nesreći zrakoplov je potpuno uništen. Nije došlo do požara.

Slika 3. - Olupina zrakoplova Microleve Corsario MK-II na mjestu nesreće

Zrakoplov je pao nekoliko metara od kuće u zaseoku Kruge. Po oštećenjima može se zaključiti da je u zemlju udario prednjim dijelom pod kutom od približno 30°, nakon čega se oko svoje poprečne osi okrenuo na leđa. Prema položaju olupine može se zaključiti da je u tlo udario iz smjera 290° (zapad-sjeverozapad). Na donjoj površini trupa zrakoplova vidljivi su tragovi klizanja po tlu, što upućuje na zaključak da je kut udara u tlo bio relativno mali. Oštećenja zrakoplova su takva da se može smatrati potpuno uništenim, a do požara nije došlo.

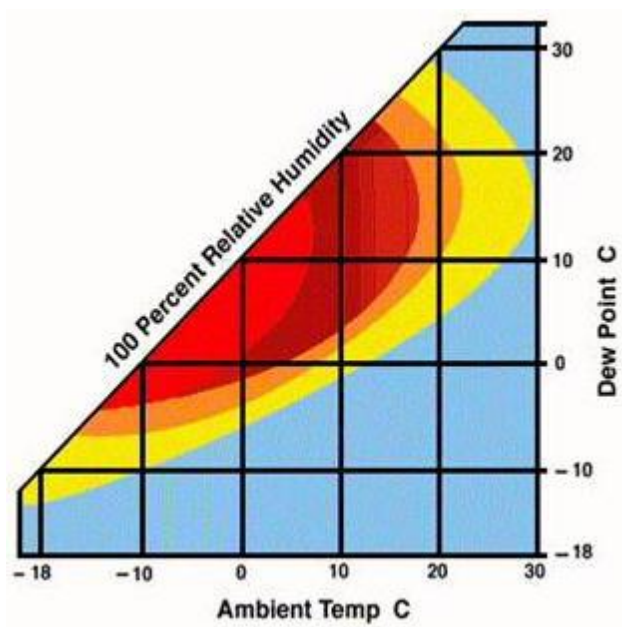
Rezultati numeričkog modela potvrđuju kako je u 06:30 sati nad mjestom nesreće bilo niske naoblake. Iz podataka o temperaturi zraka i rosištu, može se zaključiti da je u to vrijeme na području nesreće bila velika vjerojatnost stvaranja magle, kao i zaleđivanja karburatora.

Slika 5. – Dijagram zaleđivanja rasplinjača

Na području Donjeg Lapca vrhovi okolnih brda bili su u oblacima, a vlažnost i temperatura zraka takvi da su pogodovali zaleđivanju karburatora.

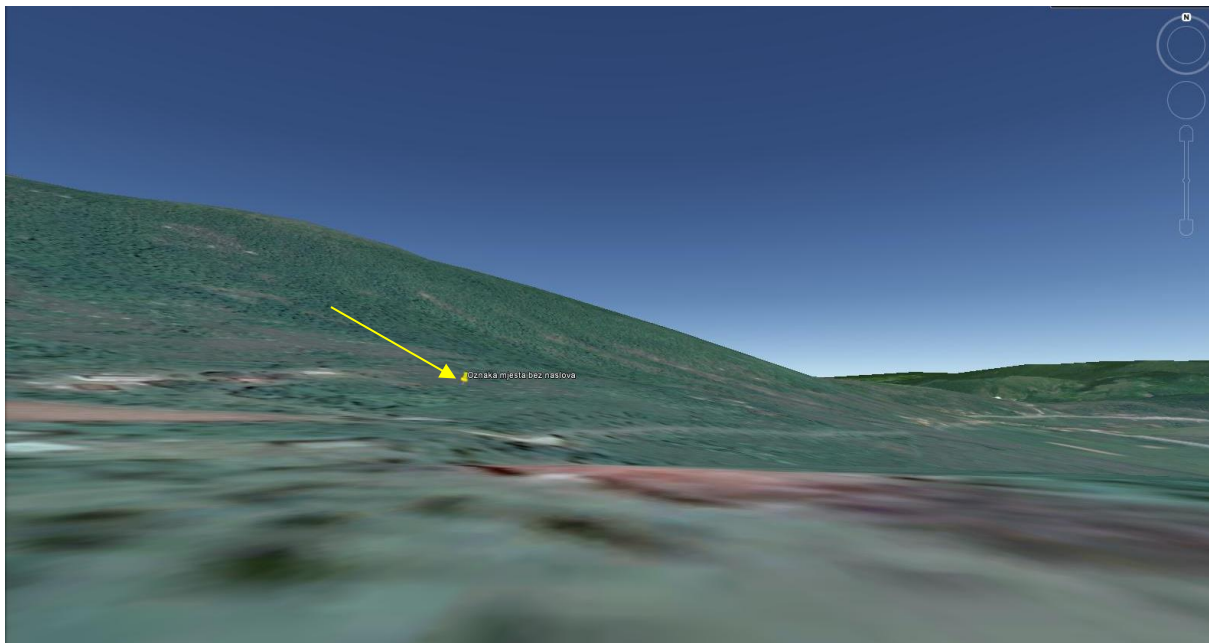
Slika 9. – područje nesreće – žutom strelicom označen je smjer udara zrakoplova u tlo
