Agencija za istraživanje nesreća u zračnom, pomorskom i željezničkom prometu

ZAVRŠNO IZVJEŠĆE

**O NESREĆI HELIKOPTERA
tipa Alouette II, SE-313B,
reg. oznake 9A-HAT**

Zlarin, 03. srpnja 2018.

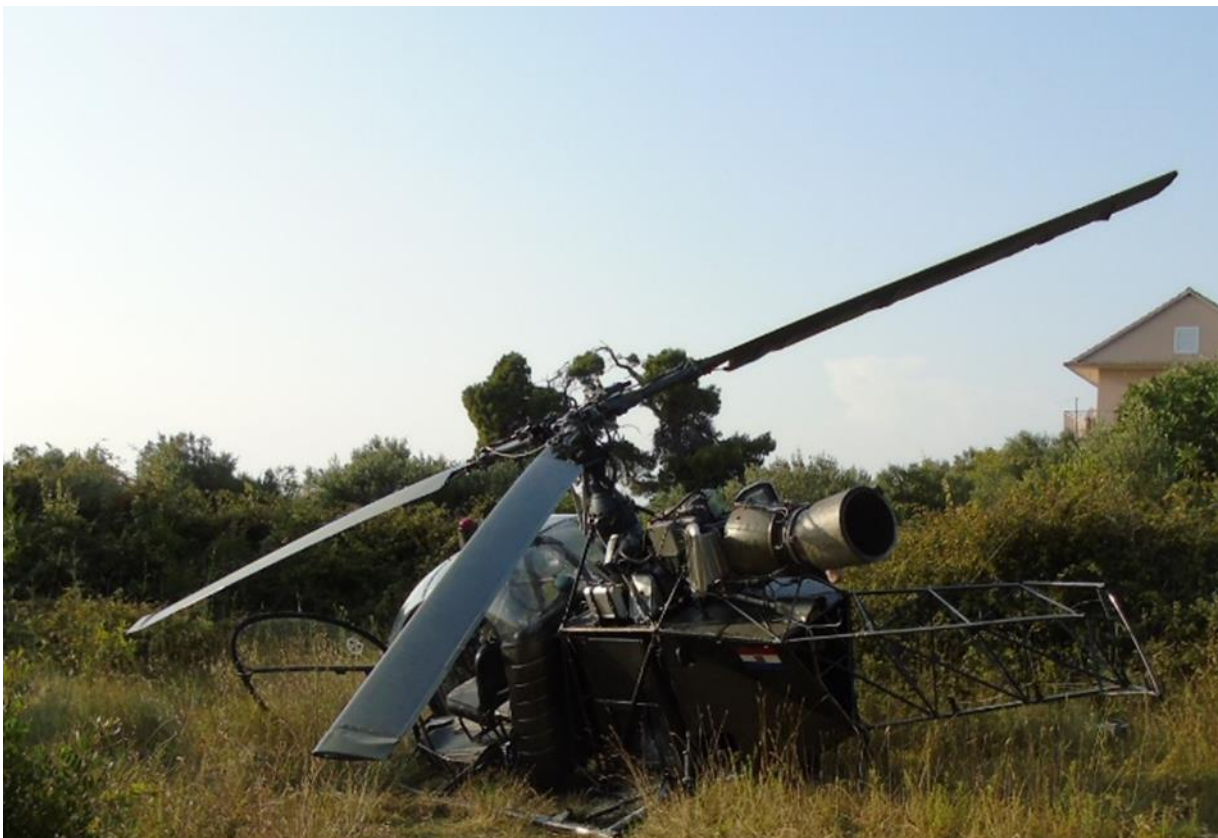
Slika 3. – Helikopter 9A-HAT na mjestu nesreće

U ovoj nesreći helikopter je znatno oštećen (Slika 3). Oštećenja su prisutna na dijelovima konstrukcije, stajnog trapa, sustavu prijenosa snage, komandama za upravljanje, te pojedinim agregatima oko pogonske grupe i glavnog reduktora. Prilikom slijetanja došlo je do manjeg požara na helikopteru, koji je ugašen brзом reakcijom pilota. Na helikopteru nisu pronađeni tragovi udara ptice ili drugog letećeg predmeta poput drona, kao što je upućivala sumnja pilota.

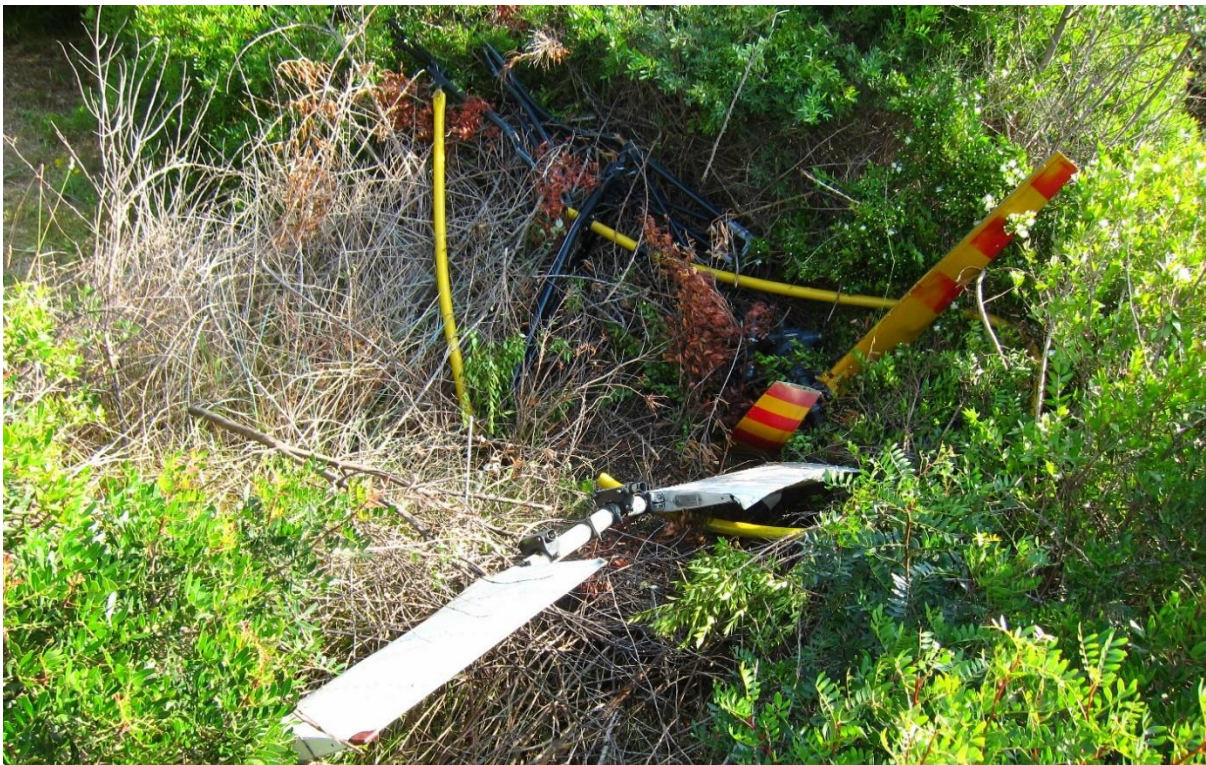
Slika 6 – Dio otkinute repne konstrukcije sa pripadajućim dijelovima

konstrukcije se nalazio oko 7 metara udaljen od helikoptera u smjeru jugo - zapada, tj. u smjeru rotacije glavnog rotora (smjer okretanja kazaljke na satu), (Slika 6). Repna konstrukcija koja je ostala pričvršćena za glavnu konstrukciju helikoptera je na mjestu otkinuća savijena u smjeru okretanja glavnog rotora (Slika 7).

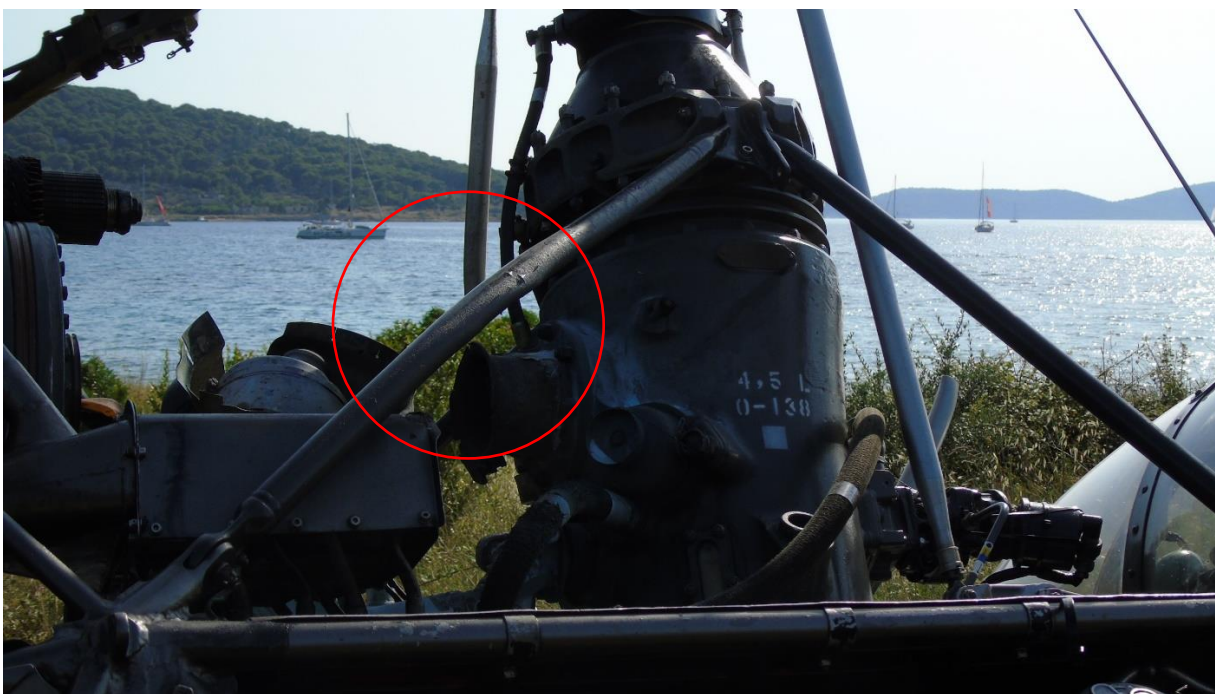
Slika 9 – Savijen nosač glavnog reduktora

Na slici 9 vidljiv je savijen jedan nosač glavnog reduktora.

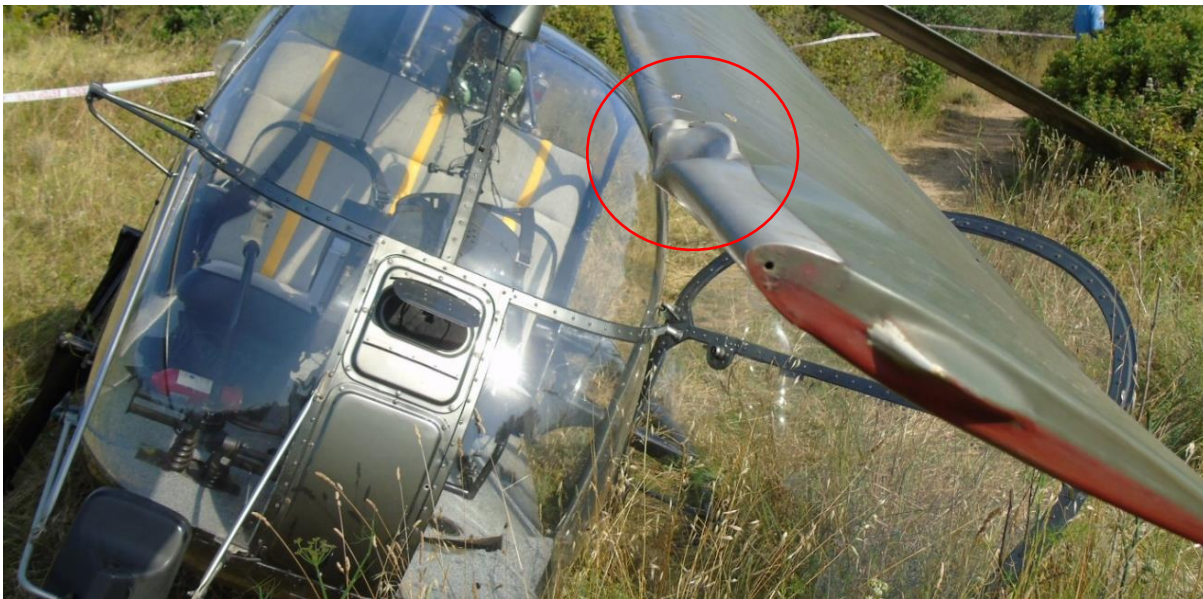
Tijekom preliminarnog pregleda helikoptera, na dva kraka glavnog rotora pronađena su oštećenja nastala uslijed udarca u repnu konstrukciju helikoptera prilikom čega je otkinut dio repne konstrukcije (Slika 10 i 11).

Slika 10 – Oštećenje kraka br. 1 glavnog rotora označeno crvenom bojom

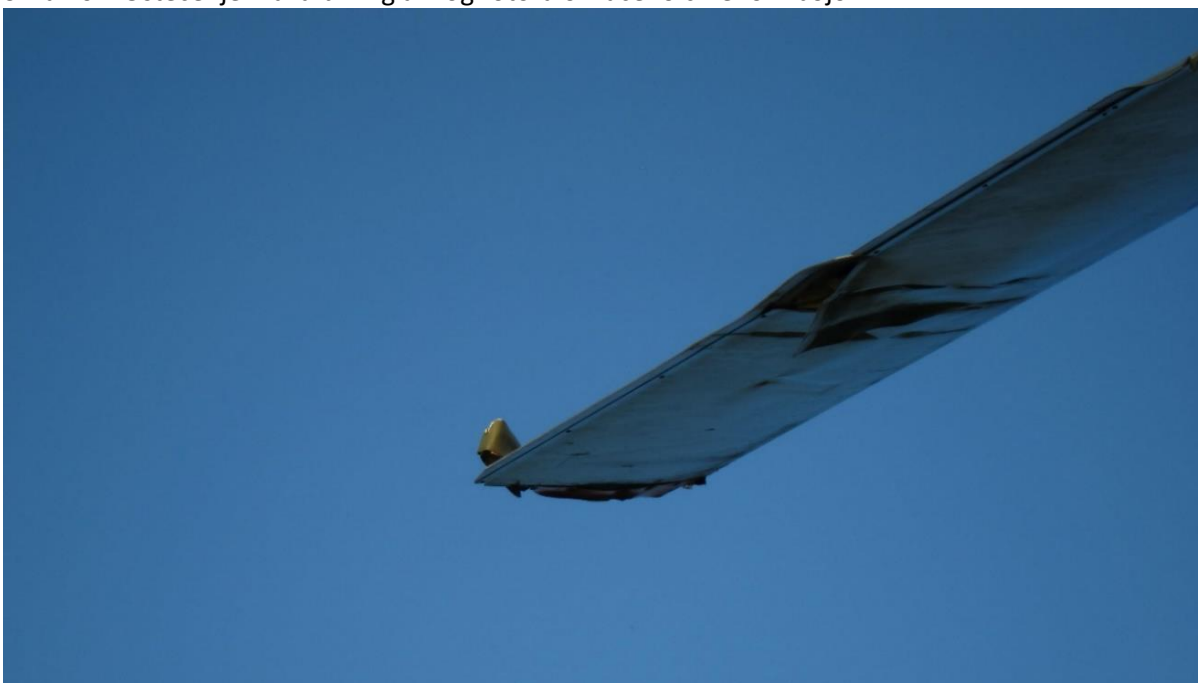
Slika 11 – Oštećenje kraka br. 2

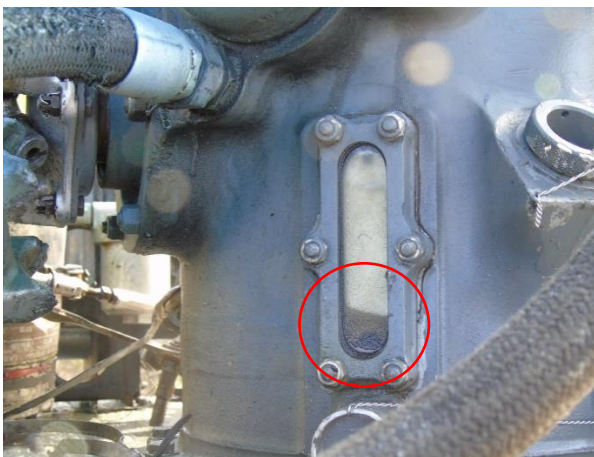
Indikator količine ulja je pokazivao minimalnu količinu ulja u glavnom reduktoru (Slika 12). Ulazno vratilo (Input Bevel Drive shaft) je puknuto u predjelu vanjskog kugličnog ležaja (Input Bevel Drive shaft assy. outer bearing). Na mjestu puknuća ulaznog vratila (Input Bevel Drive shaft) nalaze se tragovi znatnog pregrijavanja materijala u obliku deformacije i promjene boje (Slika 13).

Slika 12 – Nivo ulja u glavnom reduktoru

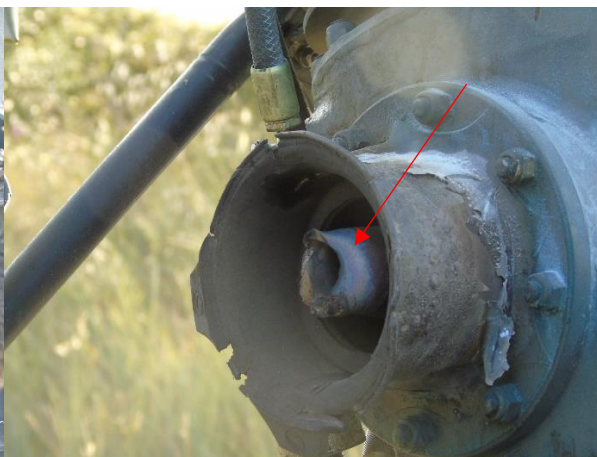
Slika 13 – Mjesto puknuća ulaznog vratila

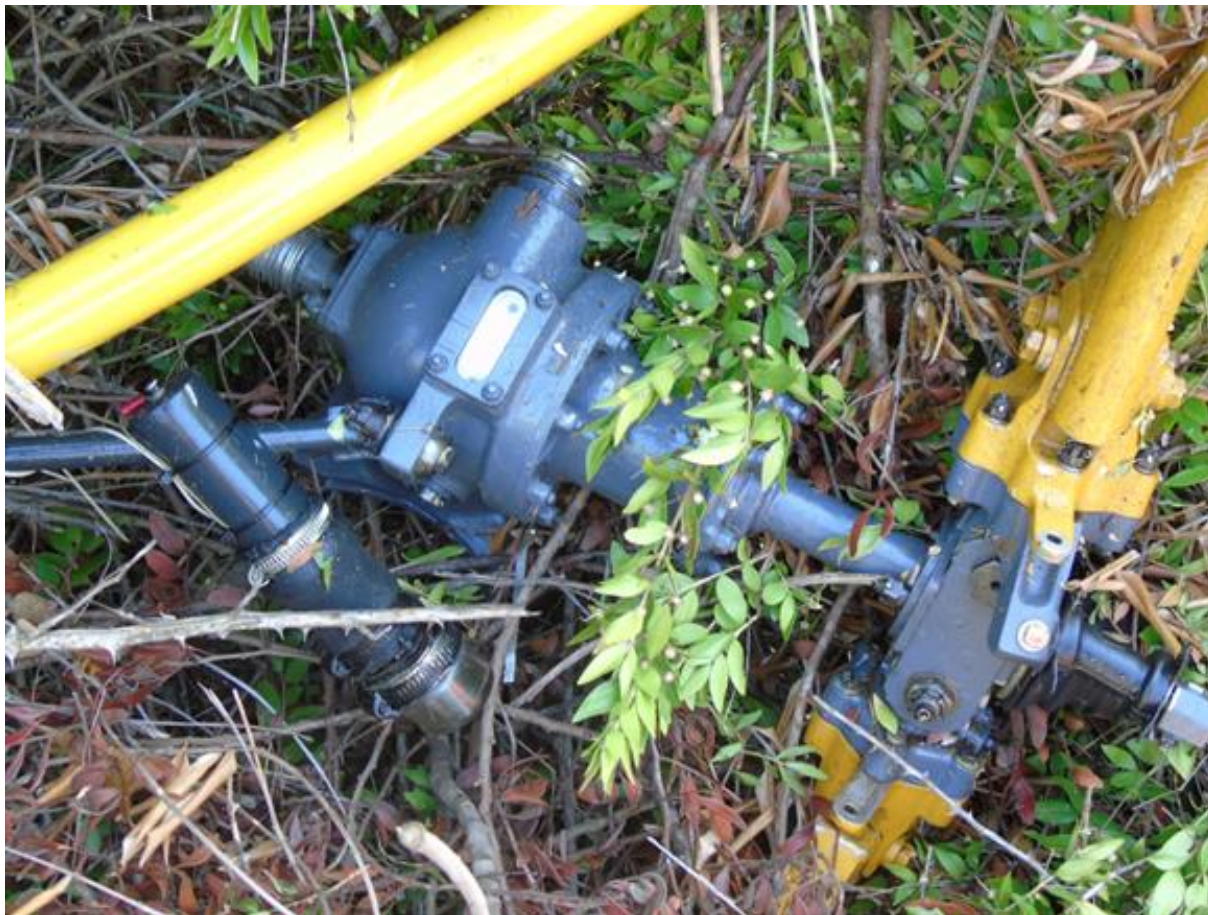
Slika 14 – Repni reduktor

Na repnom reduktoru nisu pronađena oštećenja koja su prethodila padu helikoptera (Slika 14). Tragovi ulja za podmazivanje su pronađena na kućištu repnog reduktora. Na indikatoru količine ulja repnog reduktora je vidljivo da je ulje ispod minimalne razine. Na repnom reduktoru nije utvrđeno oštećenje koje bi uzrokovalo curenje ulja, osim nastalog otvora prilikom odvajanja vratila repnog rotora od reduktora.

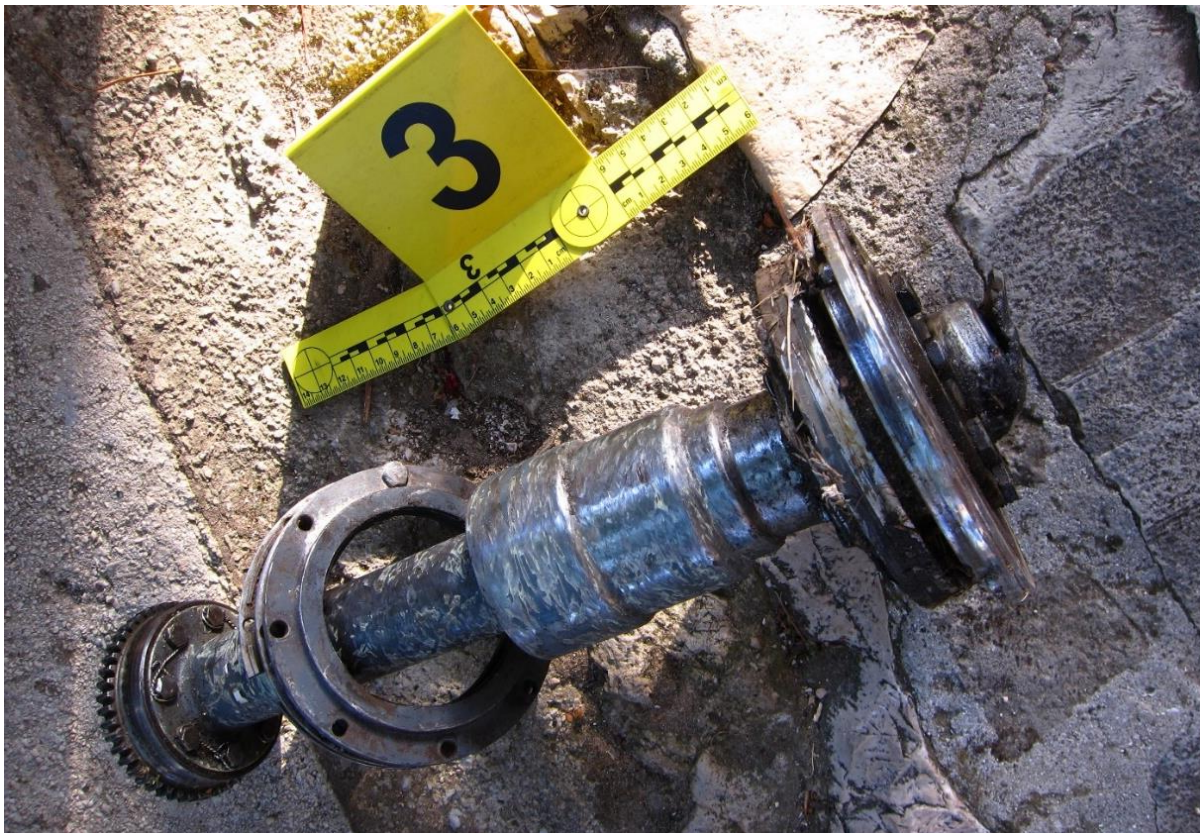
Slika 15 – Pogonsko vratilo (Drive shaft)

Pogonsko vratilo (Drive shaft assy.) koje prenosi snagu motora prema ulaznom vratilu (Input Bevel Drive shaft) glavnog reduktora, je u potpunosti odvojeno i palo je na tlo tijekom leta tijekom nastalih oštećenja. Pronađeno je 350 m južno od mjesta nesreće u dvorištu obiteljske kuće (Slika 15). Na mjestu puknuća vidljivi su tragovi prekomjernog zagrijavanja materijala u obliku deformacije materijala i promjene boje (Slika 16), te su vidljivi tragovi površinskog oštećenja nastali dodiranjem vratila o okolne komponente prilikom vrtnje.

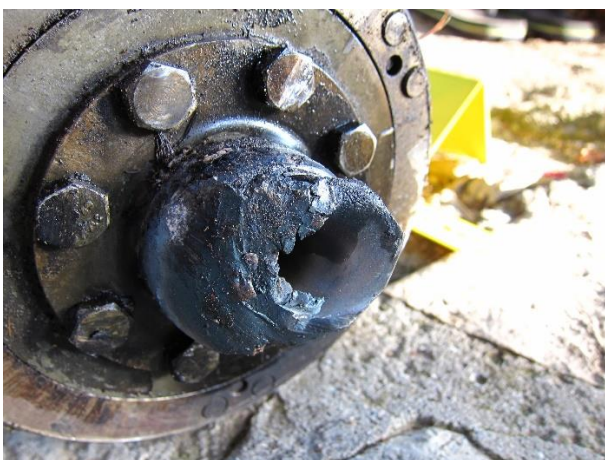
Slika 16 – Mjesto puknuća ulaznog vratila

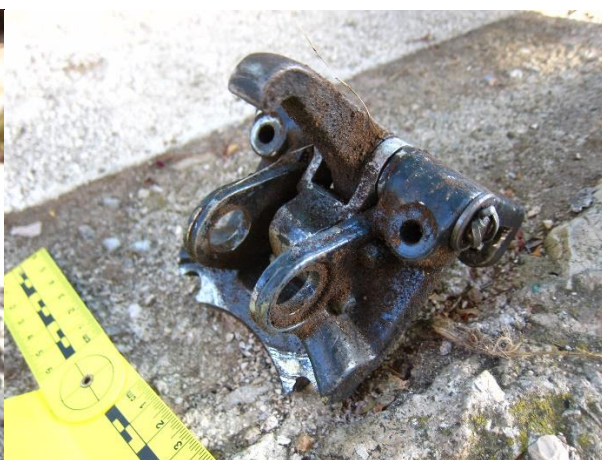
Pored pogonskog vratila (Draft shaft ass.) pronađen je mehanizam kočionih kliješta sa većim oštećenjima u obliku puknuća (Slika 17). Pin koji je sastavni dio mehanizma kočionih kliješta je pronađen 430 m južno od mjesta pronalaska samog mehanizma.

Slika 17 – Mehanizam kočionih kliješta

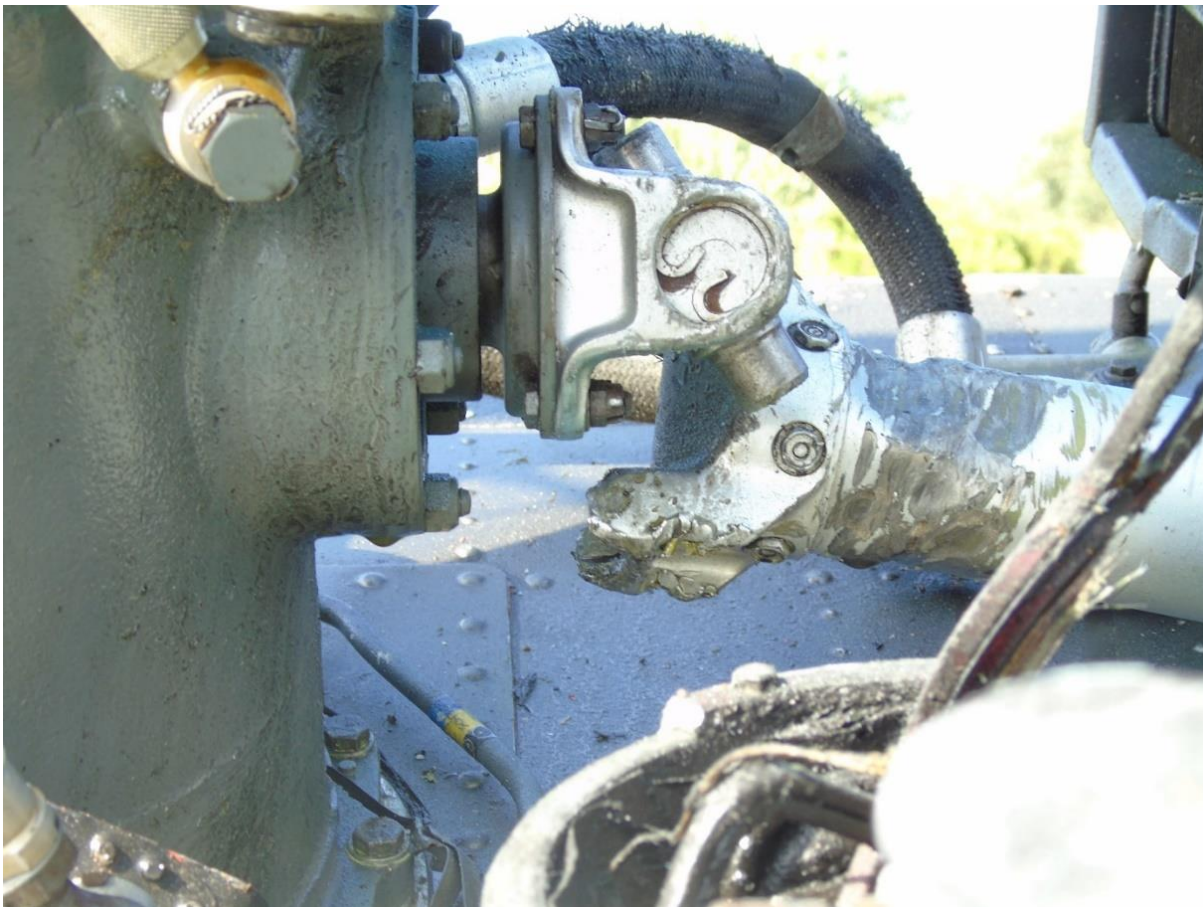
Kardanski zglobov kardanskog repnog vratila (Cardan shaft ass.) je puknut na mjestu spoja vilice vratila sa osovinama zgloba, te su vidljiva oštećenja nastala kao posljedica udara tijekom vrtnje (Slika 18).

Slika 18 – Kardanski zglobovi izlaznog vratila (Cardan shaft drive assy) na mjestu puknuća

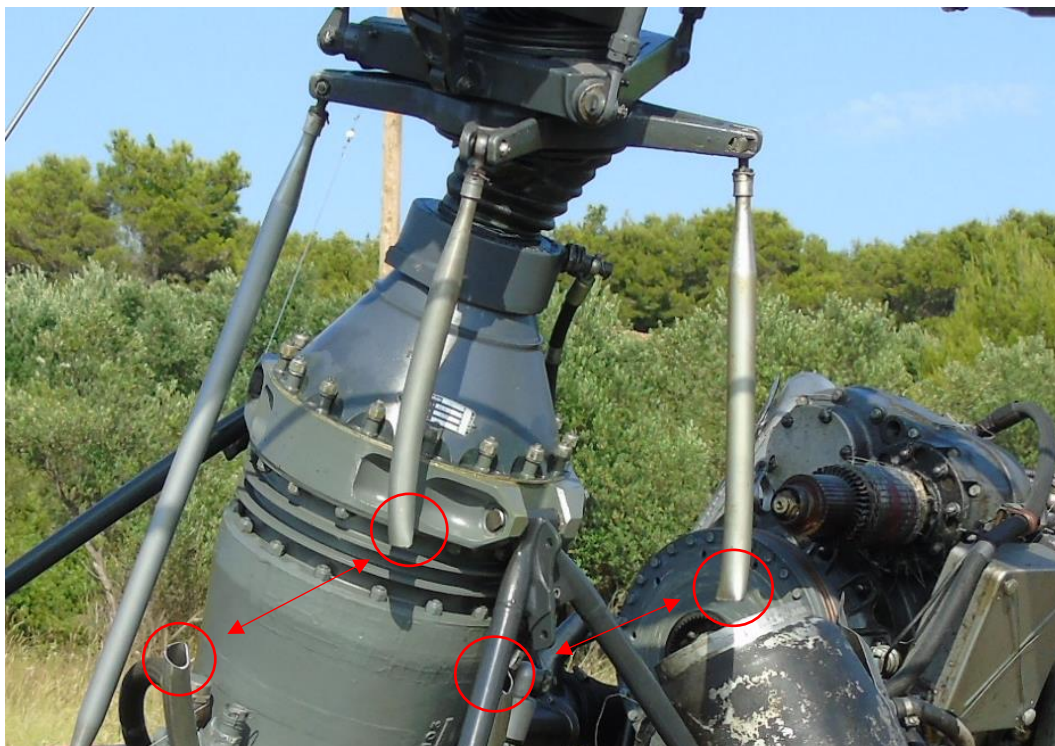
Dvije poluge koje služe za kontrolu napadnog kuta lopatica glavnog rotora, su pukle uslijed preopterećenja tijekom predmetne nesreće i to u predjelu glavnog reduktora (Slika 19.).

Slika 19 – Mjesta puknuća dviju poluga za kontrolu koraka krakova glavnog rotora

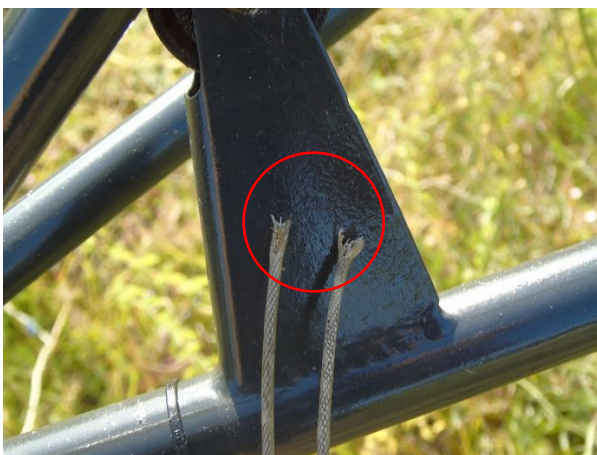
Meke komande koraka repnog rotora su pronađene puknute od preopterećenja na mjestu gdje je došlo do odsijecanja repne konstrukcije prilikom udara kraka glavnog rotora (Slika 20).

Slika 20 – Mjesto puknuća mekih komandi

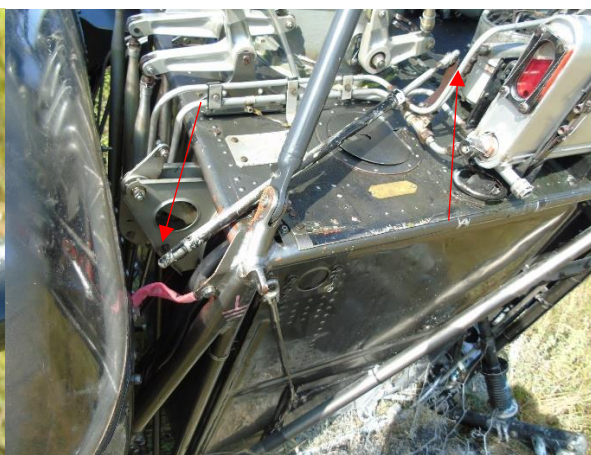
Poluga komande kočnice glavnog rotora u predjelu glavnog reduktora je pronađena odvojena na spoju sa mehaničkim prijenosom (Slika 21), a kočiona klijesta nisu pronađena na mjestu nesreće.

Slika 21 – Poluga kočnice glavnog rotora

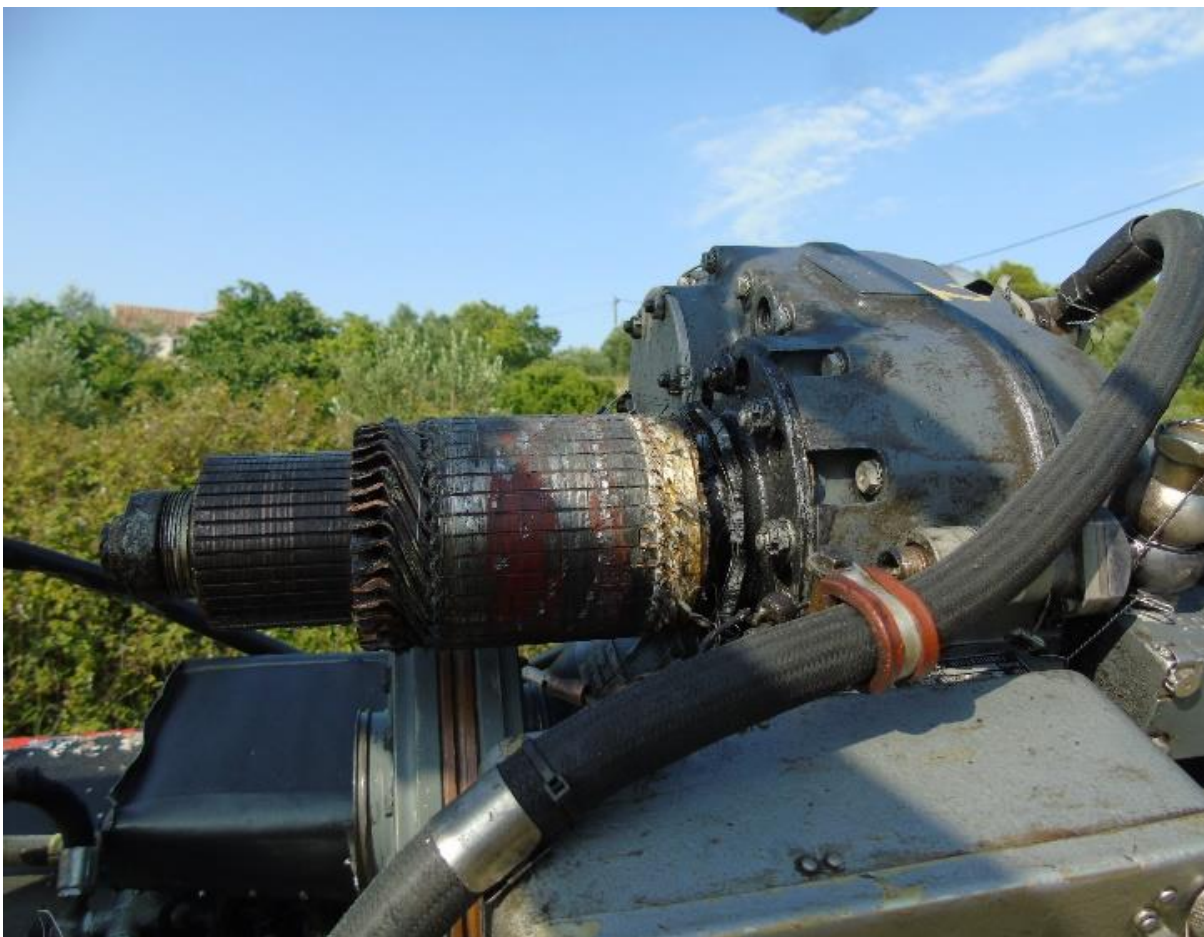
U predjelu pogonske grupe ustanovljeno je znatno oštećenje starter-generatora. Na rotoru su vidljiva oštećenja nastala uslijed dodira rotora sa statorskim dijelom starter generatora (Slika 22). Kućište statora je puknuto u svom korijenu, te je u potpunosti mehanički odvojeno od motora (slika 23).

Slika 22 – Rotor starter-generatora

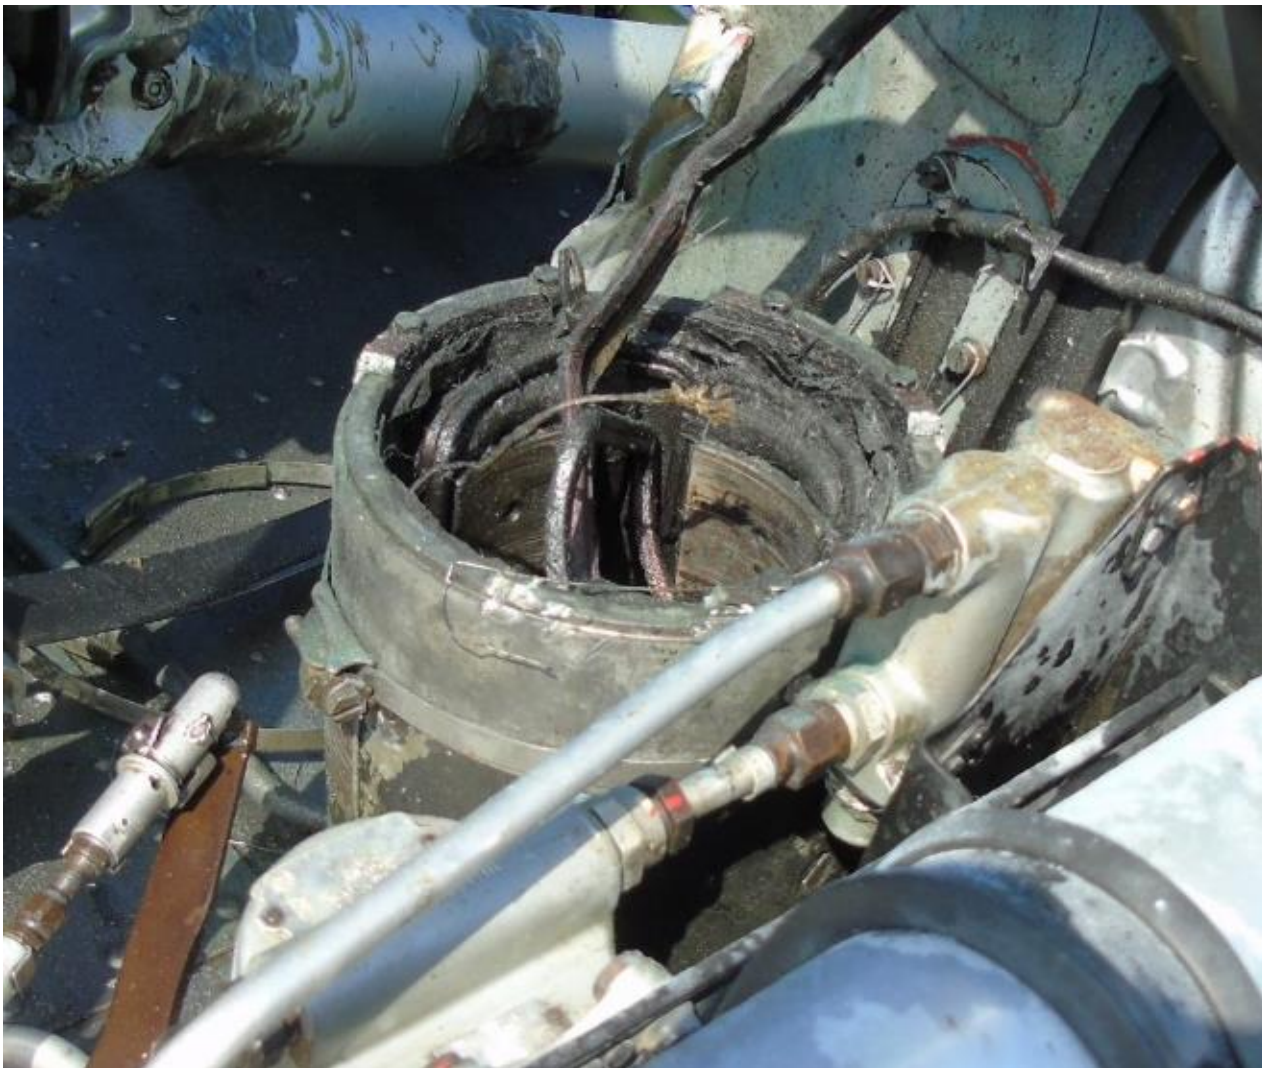
Slika 23 – Kućište statora i stator starter-generatora

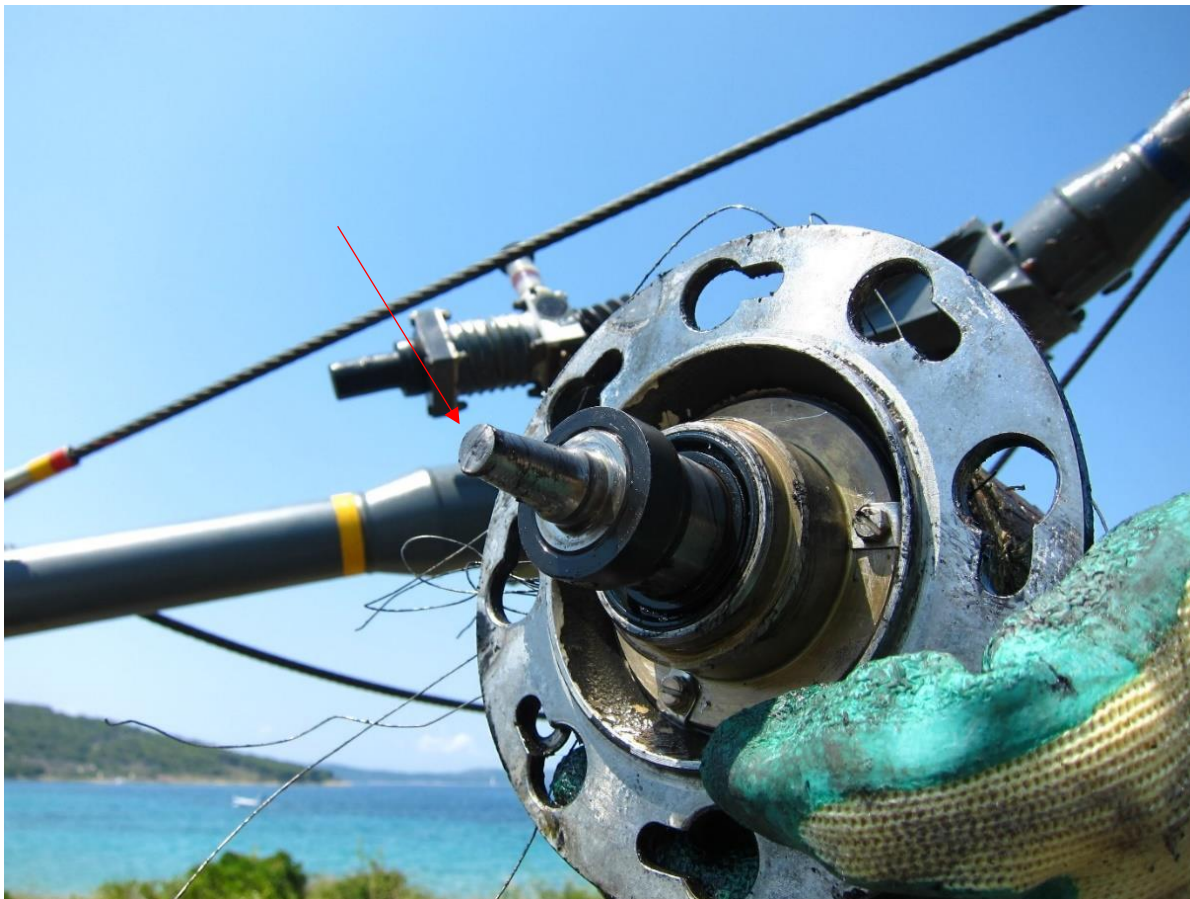
Slika 24 – Puknuta osovina starter-generatora

Osovina rotora starter generatora je pronađena puknuta na za to predviđenom dijelu, zbog povećanog otpora nastalog uslijed dodira statora i rotora prilikom pucanja kućišta statora (Slika 24).

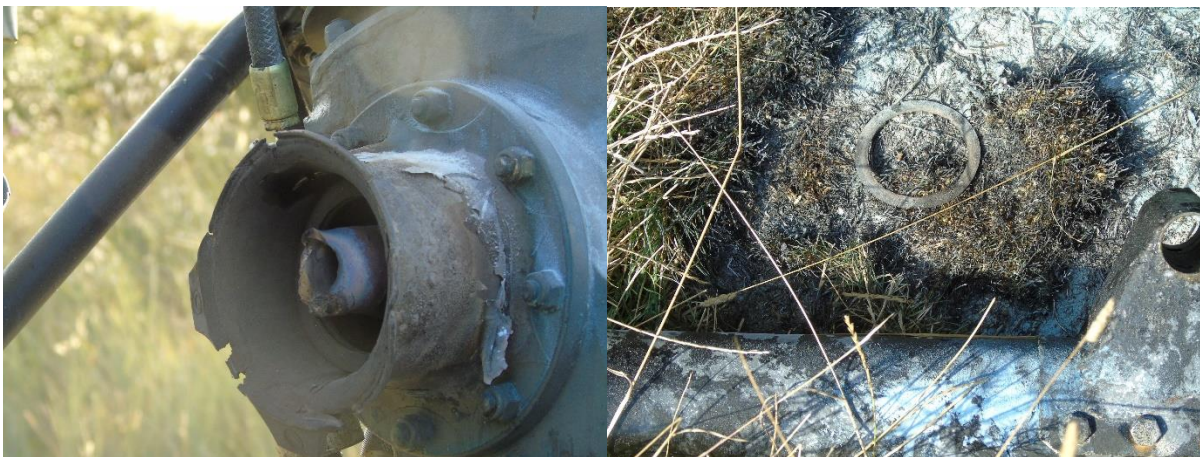
Možemo pretpostaviti da je do požara oko otvora glavnog reduktora došlo uslijed prelaska uljnih para i ulja za podmazivanje glavnog reduktora, preko mjesta puknuća ulaznog vratila glavnog reduktora, koje je nastalo uslijed znatno povišene temperature materijala i iskrenja nastalog nakon oštećenja starter generatora. Do zapaljenja trave u predjelu lijeve skije je došlo uslijed pada metalne brtve iz sustava pogonskog vratila koja je u tom trenutku bila znatno zagrijana, vrlo vjerojatno užarena, na suhu travu.

Slika 25 – Nastali otvor na glavnom reduktoru

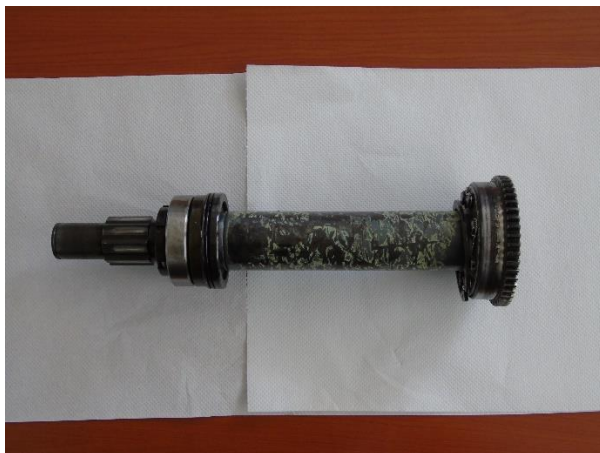
Slika 28 – Pogonsko vratilo

Pogonsko vratilo je za potrebe istraživanja uzroka nesreće rastavljeno na pojedine dijelove. Pregledom pogonskog vratila utvrđeno je da je „freewheel“ funkcija vratila ispravna, te da pojedine komponente u „freewheel“ mehanizmu nisu oštećene (Slika 28 i 29). U „freewheel“ mehanizmu je pronađeno ulje za podmazivanje. Nazubljeni puknuti dio ulaznog vratila ostao je zaglavljen i zavaren u pogonskom vratilu.

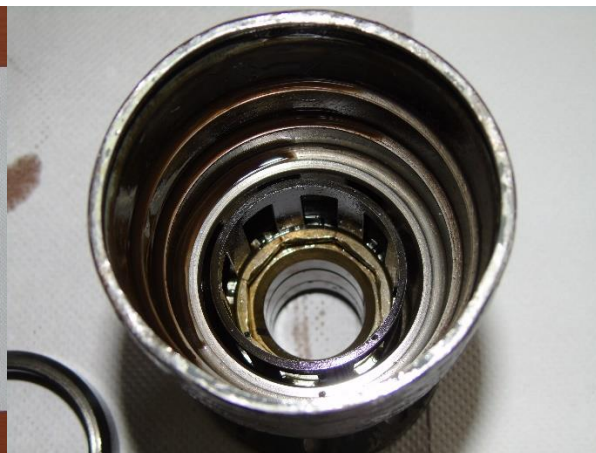
Slika 29 – „Freewheel mehanizam,

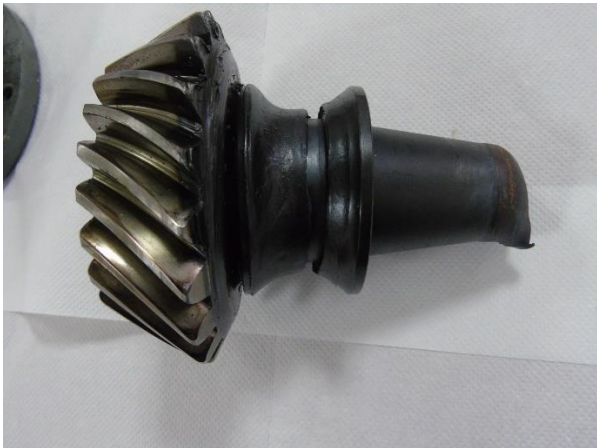
Pregledom ulaznog vratila je utvrđeno njegovo puknuće na poziciji vanjskog ležaja. Na mjestu puknuća materijal je potpuno izobličen sa tragovima promjene boje (Slika 29 i 30). Na zupčaniku ulaznog vratila su pronađena oštećenja u obliku pregrijavanja i mehaničkih oštećenja.

Slika 30 – Ulazno vratilo sa zupčanikom

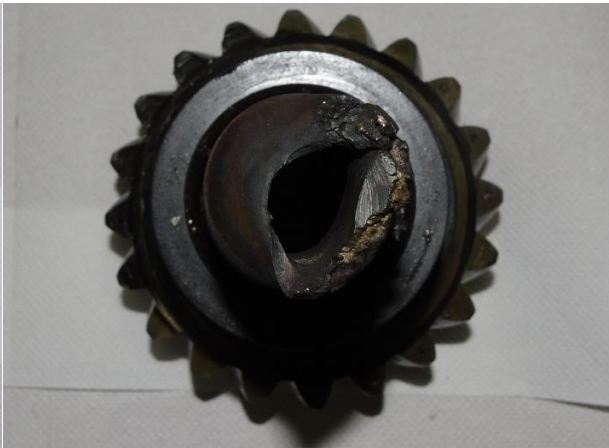
Slika 31 – Mjesto puknuća ulaznog vratila

Ukoliko uzmemo u obzir tok snage, nepostojanje pukotina blizu lomne površine, pronađena oštećenja na pojedinim elementima, te položaj vanjskog kugličnog ležaja možemo zaključiti da je do loma vratila došlo uslijed nemogućnosti rotacije unutarnjeg kugličnog ležaja ulaznog vratila.

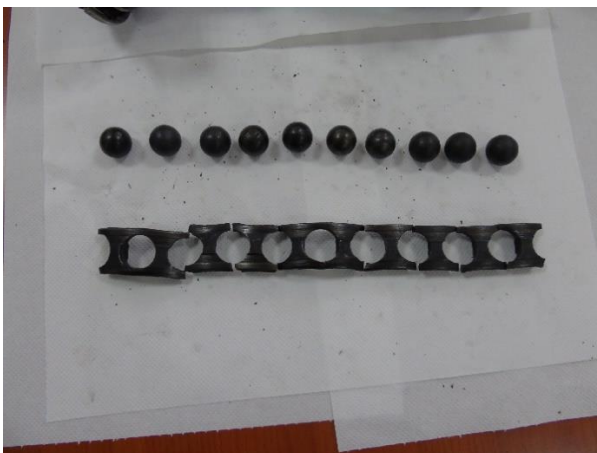
Oštećenja na unutarnjem ležaju su znatna. Unutarnja staza unutarnjeg ležaja je uslijed visoke temperature promijenila svoj oblik, te je pukla i ostala „zavarena“ za ulazno vratilo. Kavez ležaja je puknut na nekoliko mjesta, te je u potpunosti promijenio boju. Kuglice ležaja su promijenile boju, imaju površinska oštećenja, te su na nekoliko mjesta deformirane (Slika 32). Vanjska staza unutarnjeg ležaja je oštećena u obliku ljuštenja (Slika 33). Vanjski ležaj ulaznog vratila koji se nalazi u istom ulaznom kućištu kao i ulazno vratilo nije pronađen.

Slika 32 – Elementi unutarnjeg ležaja

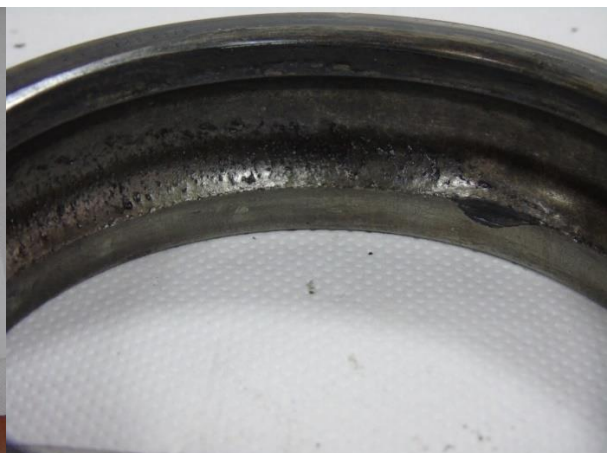
Slika 33 - Vanjska staza unutarnjeg ležaja

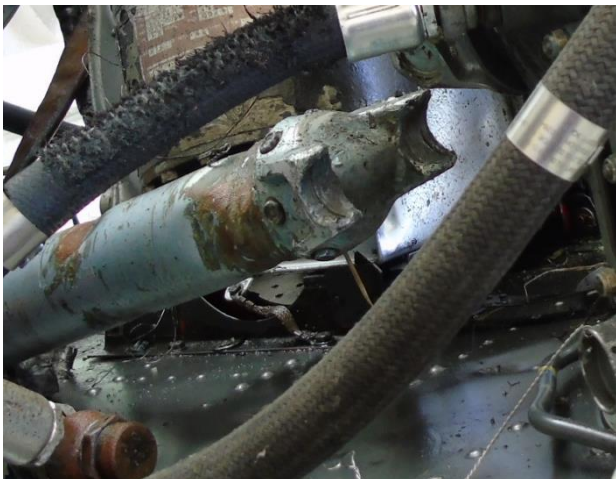
Kardansko vratilo je puklo na mjestu kardanskog zgloba uslijed preopterećenja, te je znatno oštećeno u obliku udubljenja (Slika 34). Pregledom kvačila nisu utvrđeni tehnički nedostaci (Slika 35).

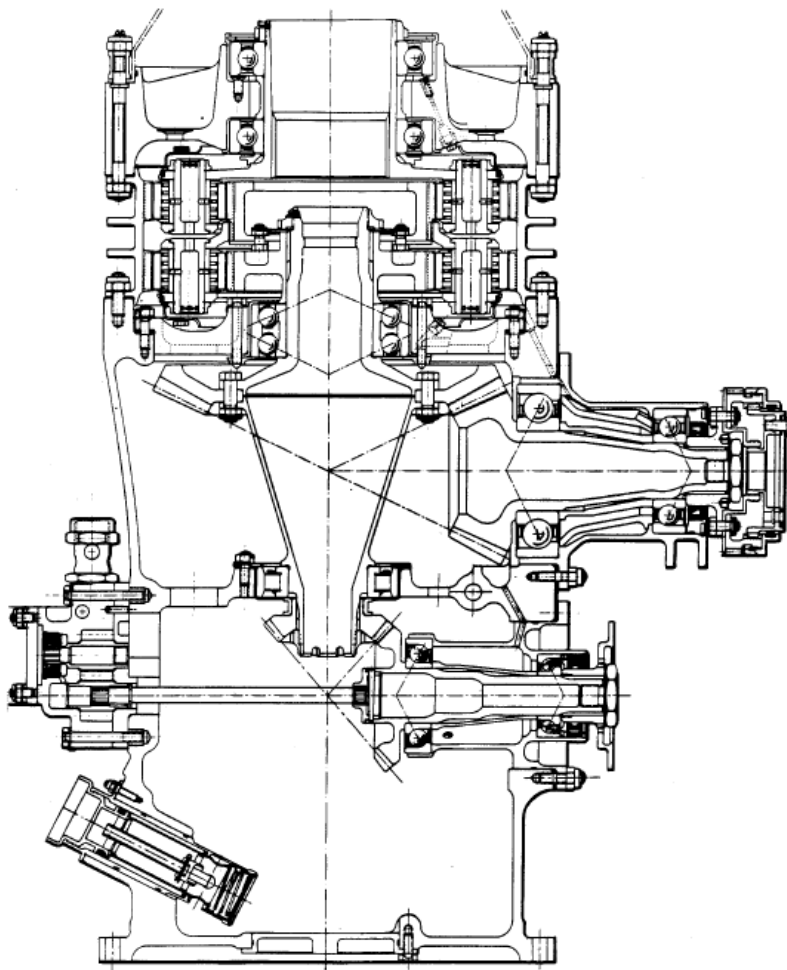
Slika 36 – Glavni reduktor

Glavni reduktor (PN: 3130.62.40.000, SN: 1153) je ugrađen u helikopter 2014. godine od strane mađarske Annex II Organizacije za održavanje. Reduktor je dostavljen Organizaciji za održavanje od strane operatora helikoptera, te je ugrađen sa ukupno 199 radnih sati od generalne obnove, te 5722 radnih sati od kada je proizveden.

Uvidom u dostupnu tehničku dokumentaciju glavnog reduktora vidljivo je da je isti bio izgrađen sa helikoptera serijskog broja 1351, sa ukupno 10767.35 radnih sati. Također je vidljivo da je Annex II Organizacija za održavanje 2014. i 2017. godine izvršila trogodišnji kalendarski pregled prije ugradnje na predmetni helikopter.
