ZAVRŠNO IZVJEŠĆE

**O OZBILJNOJ NEZGODI ZRAKOPLOVA PIPER PA-44,
REGISTARSKE OZNAKE OM-ARC**

**28. SVIBANJ 2021.,
NA RUTI LZKZ-LDRI**

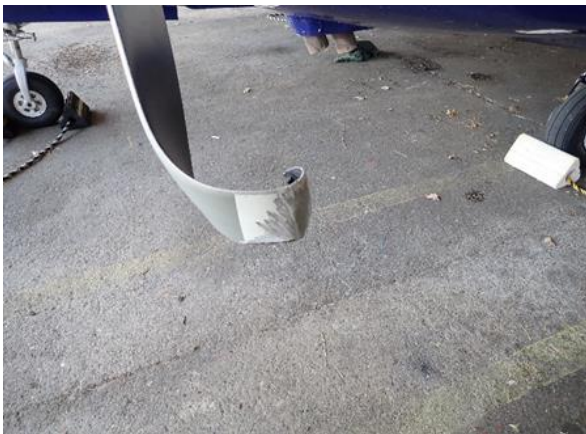
Na Zračnoj luci Rijeka zrakoplov je pregledan od strane istražitelja AIN-a gdje su utvrđena slijedeća oštećenja uobičajena za slijetanje bez izvučenog stajnog trapa. Oštećene su uzdužnice sa donje strane trupa, te oba kraka elise na oba motora.

Slika 1 – Oštećenje vrha kraka elise

- Donje strane oplata trupa i pripadajućih antena.
- Oba kraka elise oba motora (Propeller strike).

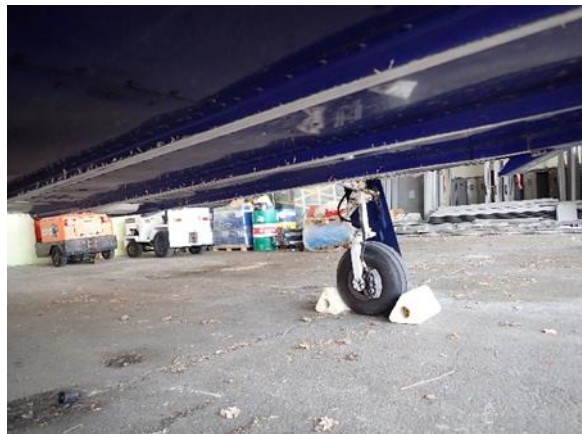
Slika 2 – Oštećenje uzdužnica trupa zrakoplova

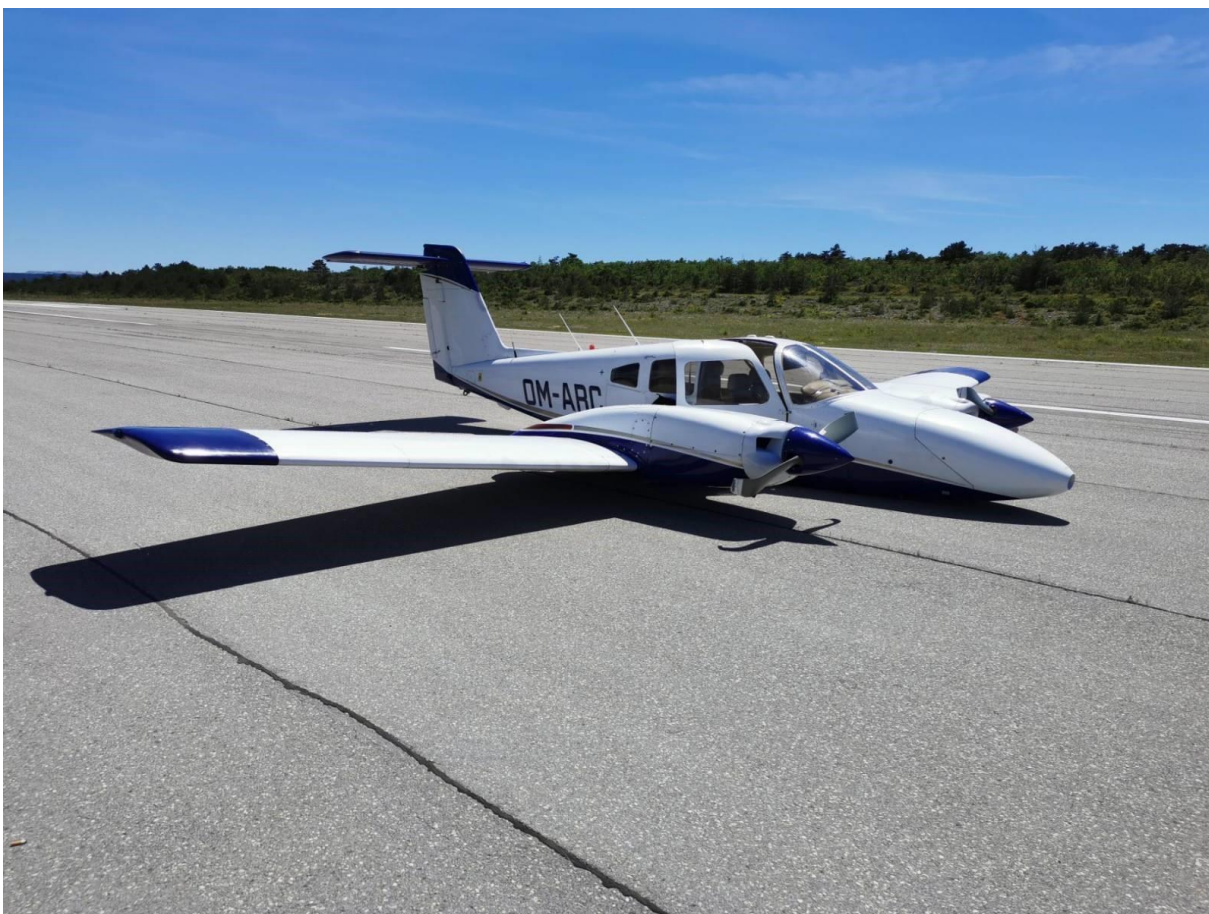
Slika 2 – Zrakoplov OM-ARC na mjestu ozbiljne nezgode

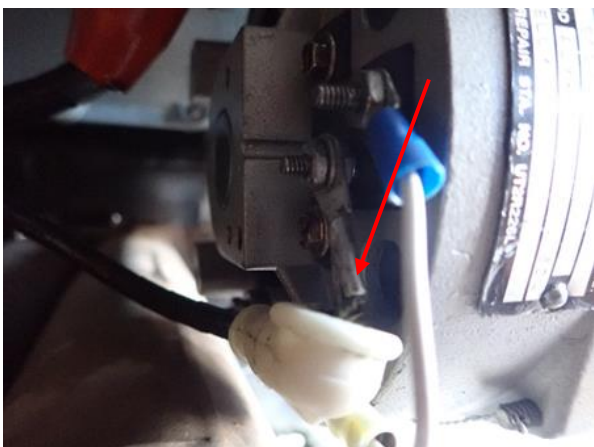
Utvrđeno je da postoji loš spoj svih električnih vodiča na alternatoru br. 1, pogotovo na vodiču za pobudu alternatora. Također je vidljiva prisutnost površinske korozije na samim vodičima. Uz navedeno na alternatoru br. 2 došlo je do potpunog odvajanja žice za pobudu od samog kontakta pričvršćenog za alternator.

Slika 19 – Loš spoj žice za pobudu i kontakta

Provjerom je utvrđeno kako je do gubitka napajanja električnom energijom došlo uslijed loših spojeva električnih instalacija na alternatoru br.1, te u potpunosti prekinutog spoja pobude alternatora br.2. Takvo tehničko stanje nije dovoljno za napajanje električne mreže, električnom energijom. Nadalje napon glavne baterije je tijekom tehničke provjere bio na niskoj razini, nedovoljno da pokrene radio uređaje ili hidrauličnu pumpu stajnog trapa koja je znatno veći potrošač. Također je ustanovljeno da vijci poluge za zatezanje remena oba alternatora nisu ispravno ugrađeni.

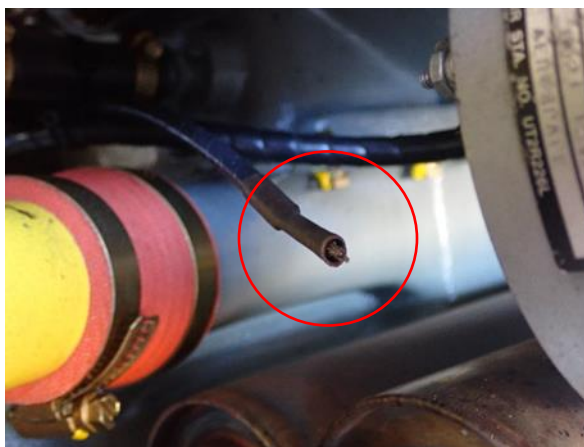
Slika 21 – Odvojena žica pobude alternatora od kontakta

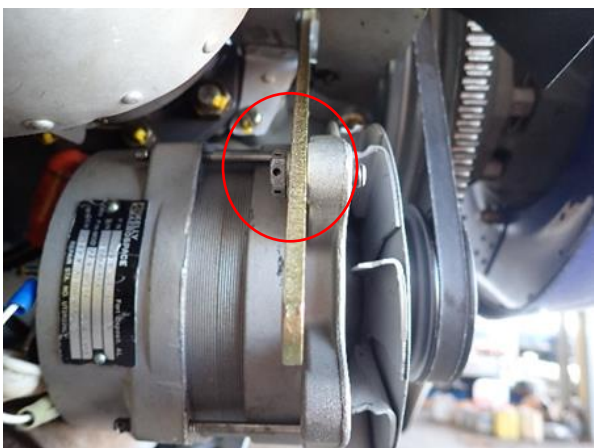
Također je utvrđeno da jedan od vijaka na polugi za zatezanje remena alternatora br.1 nije osiguran žicom za osiguranje (Slika 20). Na vijku nosača alternatora broj navoja izvan matice je izvan standarda. Na jednom od vijaka na nosaču alternatora br.2 u potpunosti nedostaje matica (Slika 22).

Slika 20 – Vijak bez žičanog osiguranja

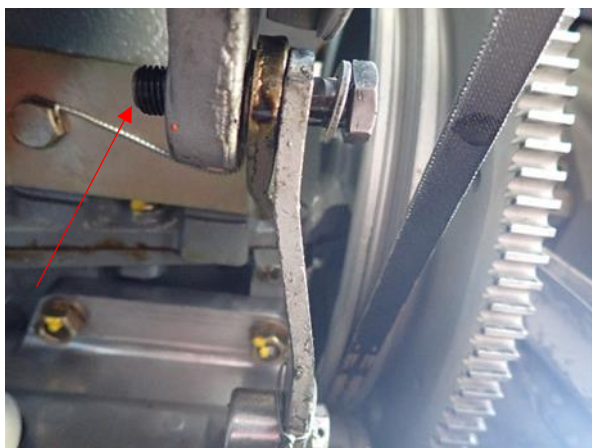
Slika 22 – Vijak nosača bez matice
