PRELIMINARNO IZVJEŠĆE / PRELIMINARY REPORT

1. OPĆENITI PODACI / ACCIDENT/SERIOUS INCIDENT IDENTIFICATION		
a	MJESTO NESREĆE ILI OZBILJNE NEZGODE	Bročanac, Slunj, Hrvatska
	AREA OF ACCIDENT OR SERIOUS INCIDENT	
b	DATUM NESREĆE ILI OZBILJNE NEZGODE	29.05.2022
	DATE OF ACCIDENT OR SERIOUS INCIDENT	
c	VRIJEME NESREĆE ILI OZBILJNE NEZGODE	09:24 UTC
	TIME OF ACCIDENT OR SERIOUS INCIDENT	
d	PROIZVOĐAČ ZRAKOPLOVA	Cessna Aircraft
	AIRCRAFT MANUFACTURER	
e	TIP ZRAKOPLOVA	Cessna 182
	AIRCRAFT TYPE	
f	MODEL ZRAKOPLOVA	FR 182 RG, Skylane
	AIRCRAFT MODEL	
g	DRŽAVA PRIPADNOST ZRAKOPLOVA	Njemačka
	STATE OF REGISTRY	
h	REGISTRACIJSKE OZNAKE	D-EGLF
	REGISTRATION	
i	OPERATOR ZRAKOPLOVA	LSC Bayer Leverkusen
	AIRCRAFT OPERATOR

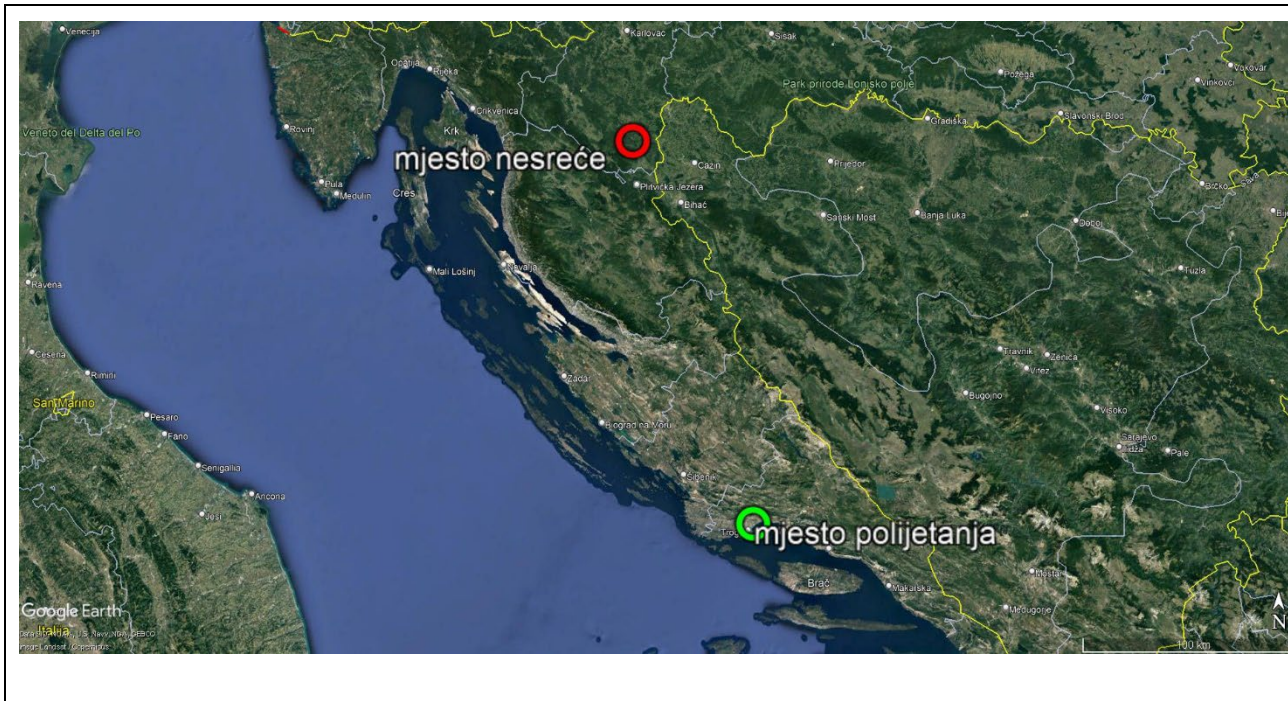
Sve četiri osobe koje su se nalazile u zrakoplovu su smrtno stradale prilikom pada zrakoplova. Zrakoplov je uništen uslijed udara u tlo i nastalog požara.

Dan nakon završetka očevida, uz pomoć helikoptera MORH-a uklonjena je olupina zrakoplova, čime je sanirano mjesto nesreće.
