# ZAVRŠNO IZVJEŠĆE

**O OZBILJNOJ NEZGODI ZRAKOPLOVA AIRBUS 320 NEO,  
REGISTARSKE OZNAKE SE-ROJ**

**4. RUJNA 2021.,  
NA ZRAČNOJ LUCI SPLIT**

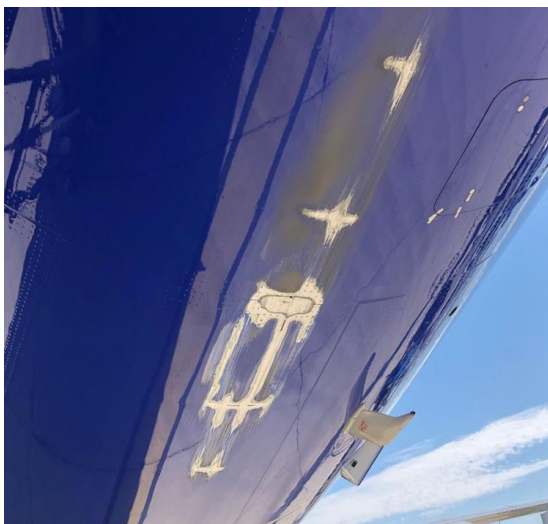
Tijekom slijetanja na zrakoplovu su nastala oštećenja oplata i drugih strukturnih dijelova tipična za ovakav događaj prikazana na slici 1 i 2. Oštećenja su nastala između okvira 68 i 72, te između uzdužnica 32LH i 32RH. Također su nastala oštećenja na drenažnoj cijevi APU-a (Auxiliary power unit) i drenažnoj cijevi stražnje kuhinje (Slika 1 i 2).

Slika 1 – Oštećenje oplata trupa

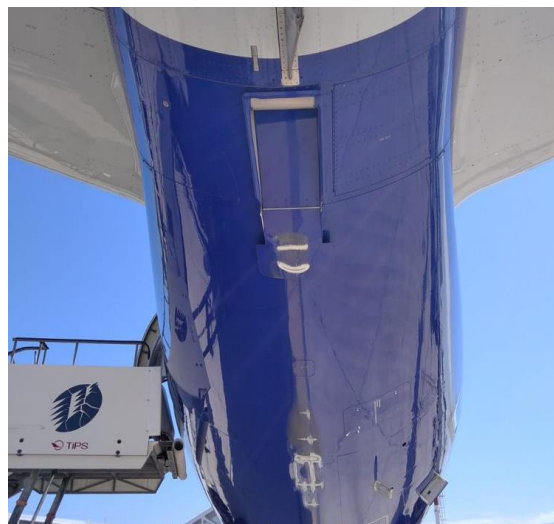
Slika 2 – Oštećenje oplata i vrata APU-a

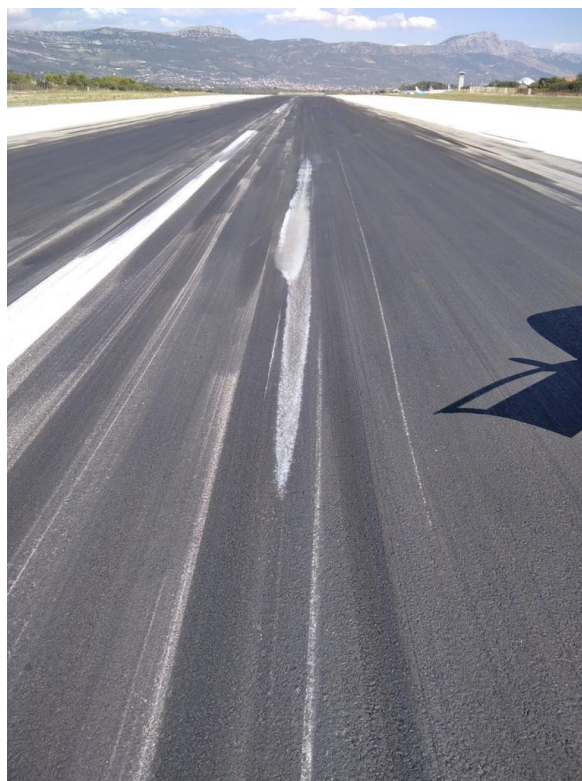
Tijekom ozbiljne nezgode nije došlo do drugih značajnih oštećenja osim navedenih oštećenja na zrakoplovu. Na USS-i je vidljivo mjesto dodira repa zrakoplova sa USS-om (Slika 3).

Slika 3 – Mjesto dodira zrakoplova sa USS-om

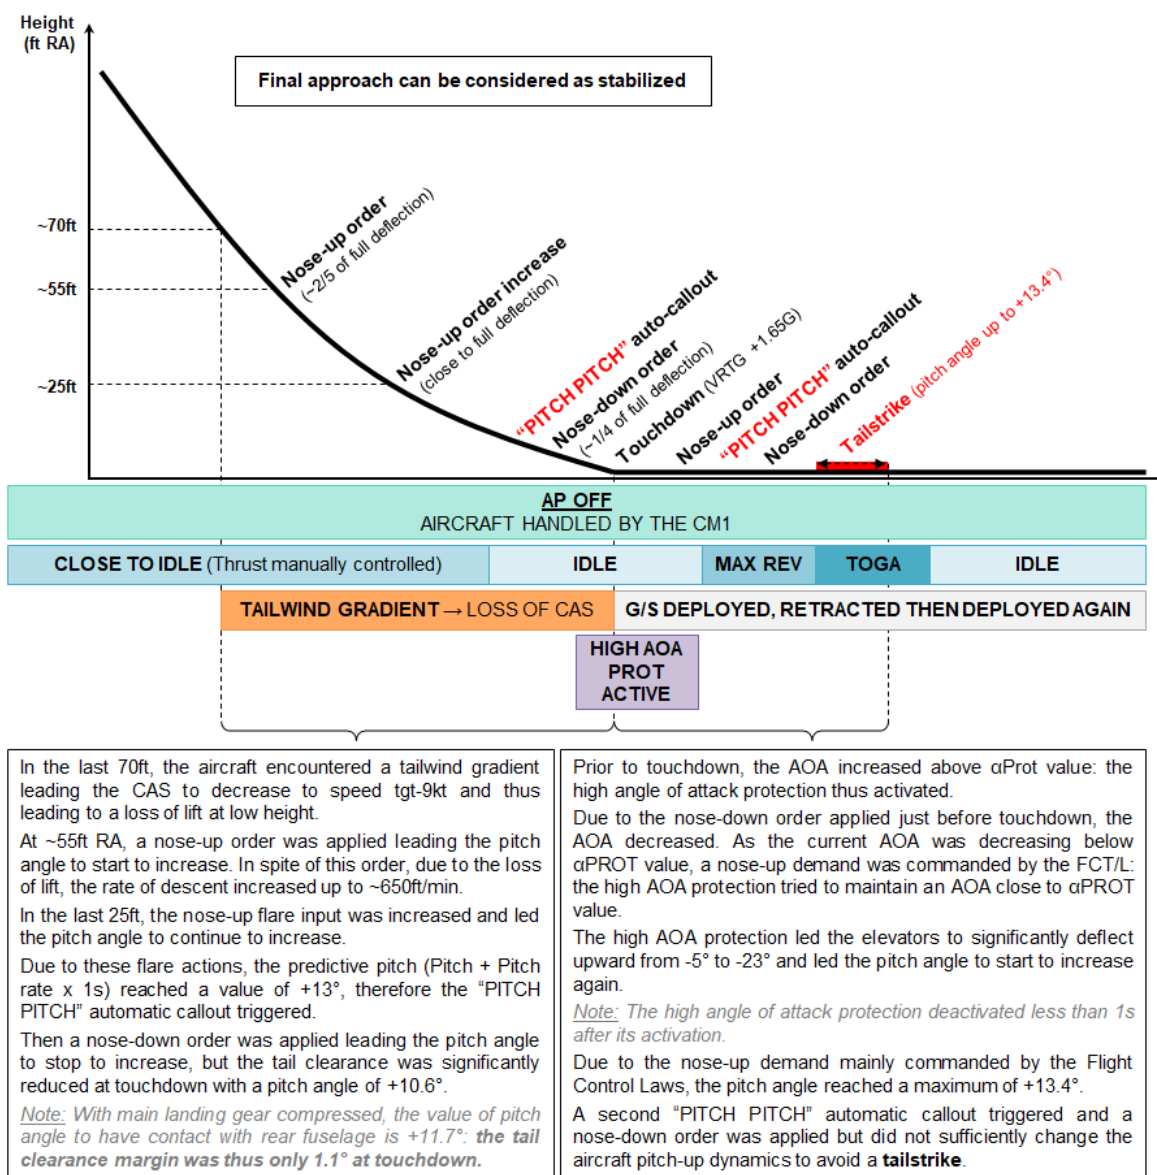
The FDR analysis indicates the following key points:

The Airbus Handling Quality analysis highlighted the following contributing factors of the event:

A significantly reduced tail clearance at touchdown:

- The tailwind gradient encountered in last 70ft participated to a loss of CAS and thus to a loss of lift at low height. The nose-up order applied by CM1 at ~55ft RA led the pitch angle to start to increase without effect on the rate of descent.
- At ~25ft RA, while the CAS continued to decrease towards speed target-9kt, the increase of the nose-up order led the pitch angle to continue to increase up to +10.6° before touchdown.

A nose-up dynamics just after touchdown:

- Due to the flare actions, the angle of attack increased up to +13.2°: the high angle of attack protection thus activated just before touchdown and led to a nose-up demand commanded by the Flight Control Laws.
- This nose-up demand mainly commanded by the Flight Control Laws just after touchdown (with the high AOA protection active) led the pitch angle to reach a maximum of +13.4°.
