ZAVRŠNO IZVJEŠĆE

O OZBILJNOJ NEZGODI PRILIKOM SLIJETANJA ZRAKOPLOVA Cessna 172, reg. oznake 9A-DHL

Aerodrom Lučko, 17. prosinca 2021.

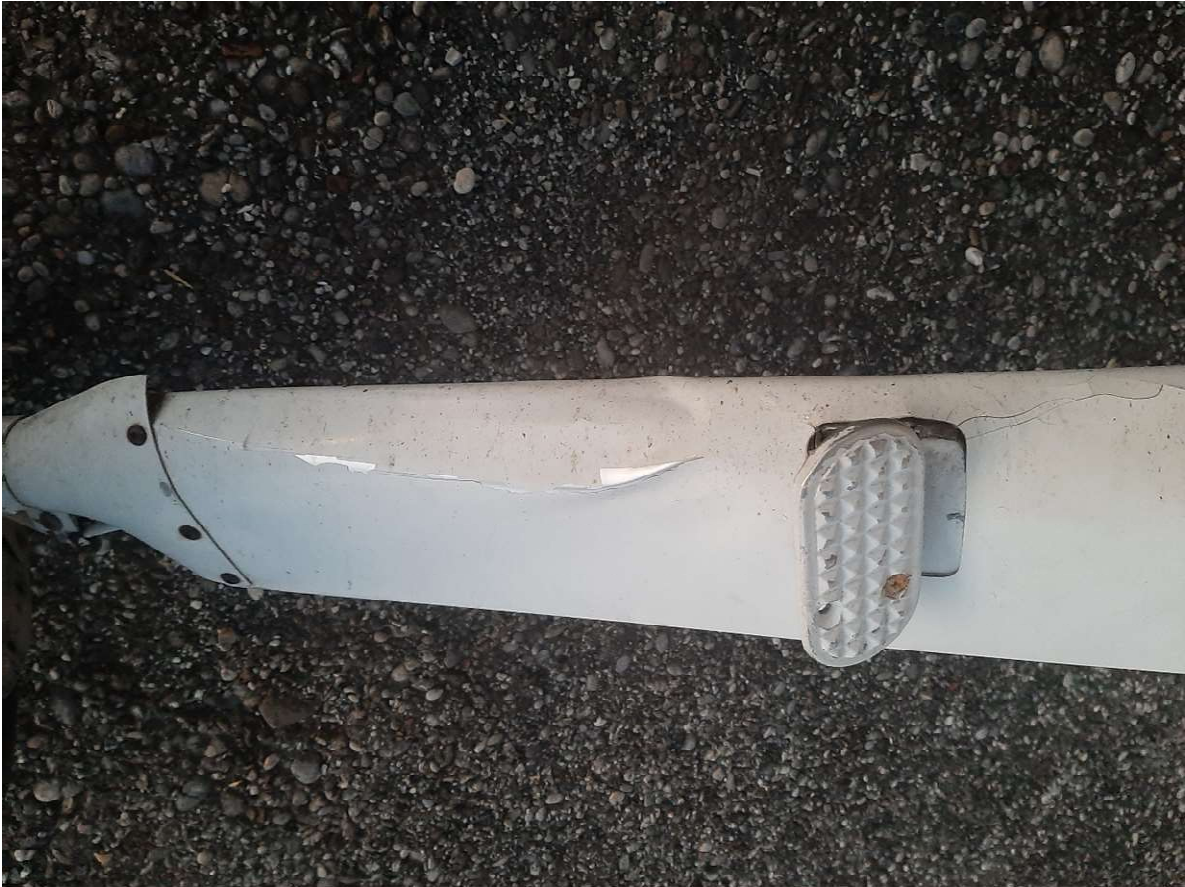
Na podvozju aviona vidljiva su oštećenja na području lijevog stajnog trapa između kotača i trupa.

Slika 2. – Oštećenje aviona

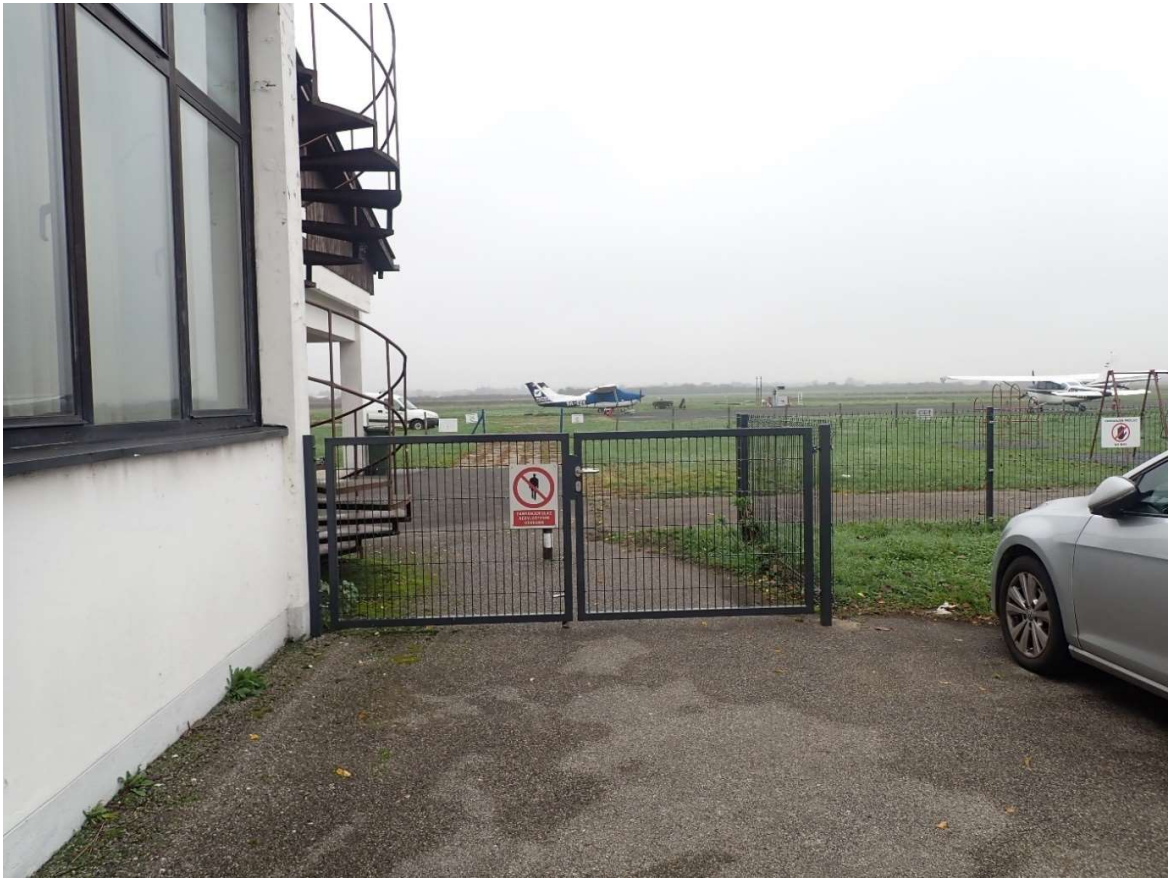
Slika 5. – Zaštitna ograda prema manevarskim površinama i uzletno sletnoj stazi Aerodroma Lučko

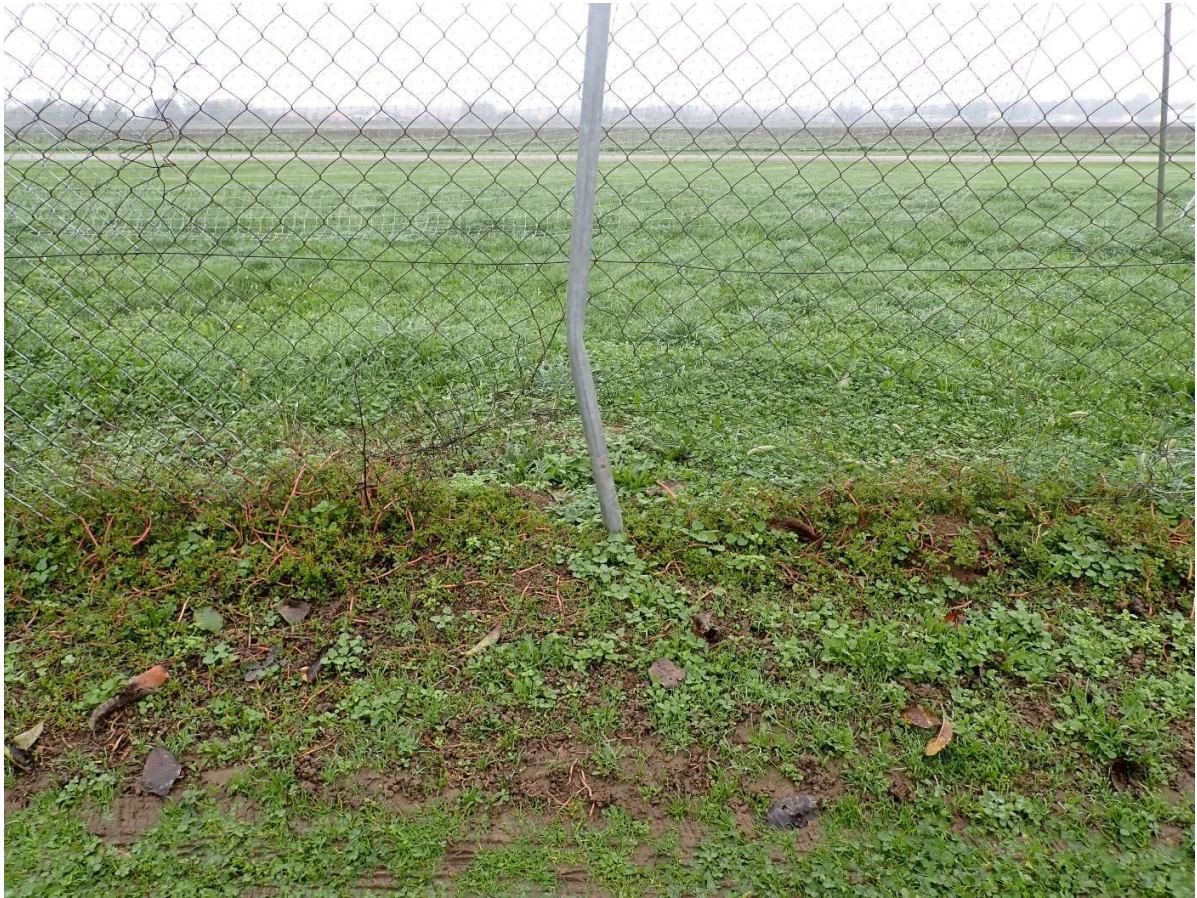
Slika 6. – Ograda oko Aerodroma Lučko i oštećenje (rupa) u njoj

Zona Aerodroma Lučko omeđena je zaštitnom žičanom ogradom gdje su na nekoliko mjesta vidljiva oštećenja kroz koja divljač može nesmetano ulaziti u prostor aerodroma. Također je na velikom djelu zaštitna ograda obrasla gustom vegetacijom koja onemogućava uočavanje mogućih dodatnih

U svrhu podizanja razine sigurnosti letačkih operacija civilnog dijela Aerodroma Lučko, operator Aerodroma Lučko - Aeroklub Zagreb, trebao bi sanirati oštećenja u ogradi oko civilnog dijela Aerodroma Lučko na zadovoljavajući način, tj. na način da se spriječi ulazak divljih životinja na površine civilnog dijela Aerodroma Lučko.

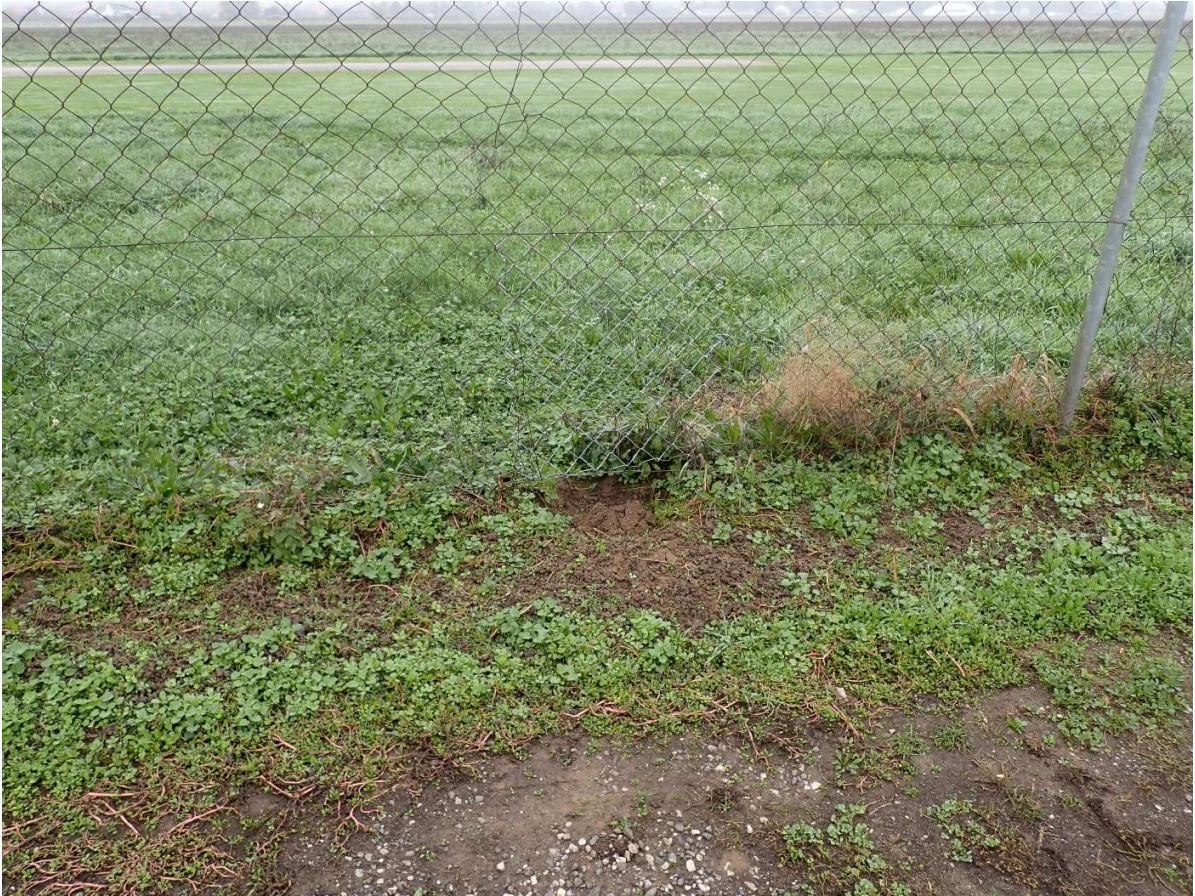
Slika 7. – Ograda oko Aerodroma Lučko i oštećenje (rupa) u njoj

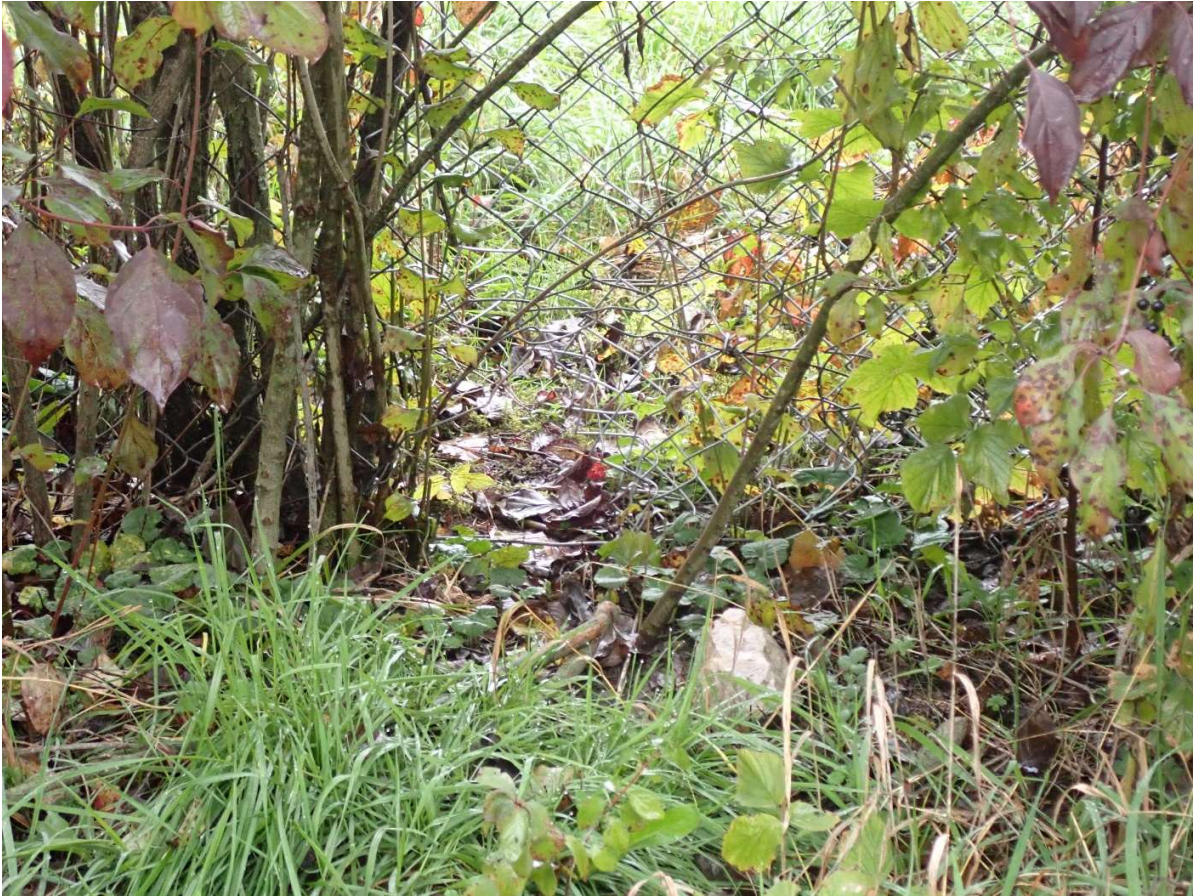
Slika 8. – Oštećenje (rupa) u ogradi oko Aerodroma Lučko i vegetacija u koju su neki dijelovi ograde zarasli

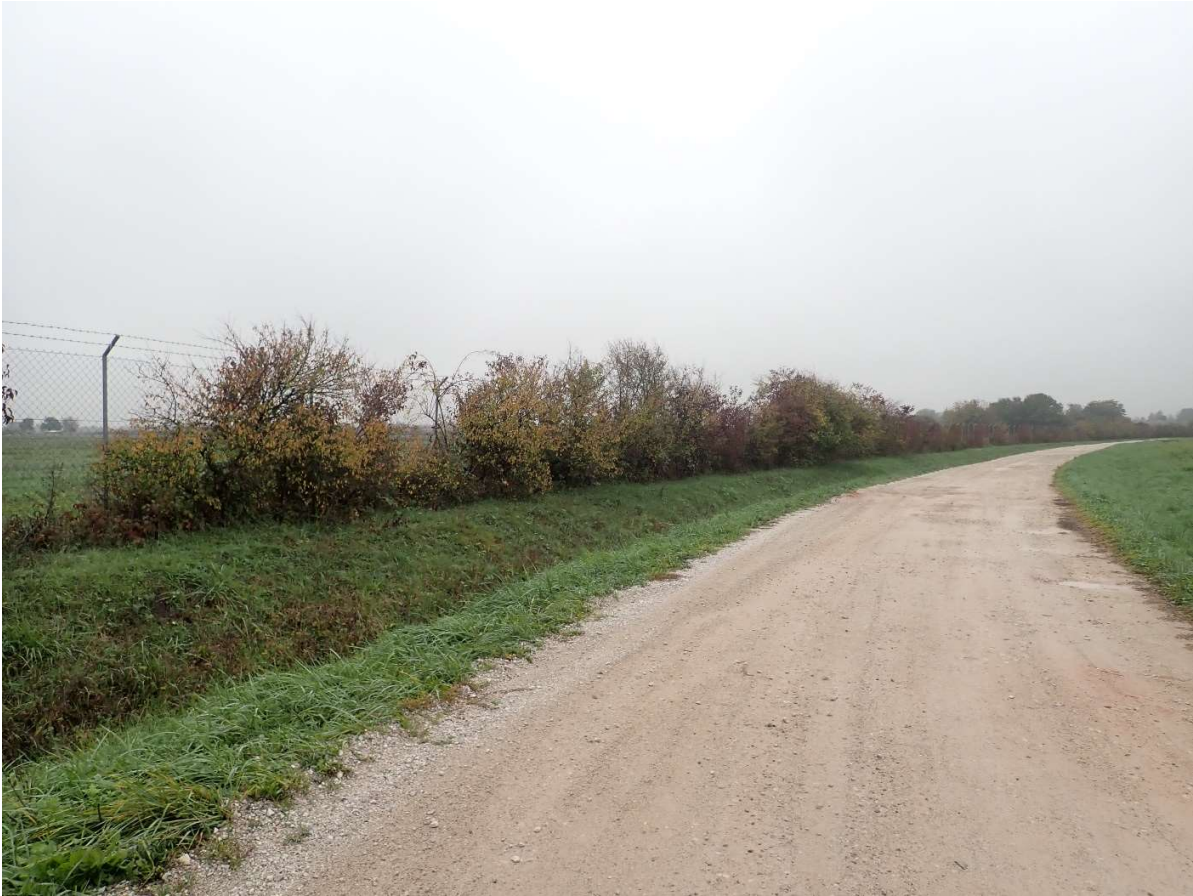
Slika 9. – Dijelovi ograde Aerodroma Lučko obrasli su samoniklim raslinjem

oštećenja. Takva vegetacija omogućava prirodno razmnožavanje divljači, pruža im zaklon te se radi toga i zadržavaju na prostoru aerodroma. Zbog nedostataka na zaštitnoj ogradi ugrožena je sigurnost odvijanja letačkih aktivnosti na aerodromu.

U svrhu podizanja razine sigurnosti letačkih operacija civilnog dijela Aerodroma Lučko, operator Aerodroma Lučko - Aeroklub Zagreb, trebao bi kontinuirano imati uvid u stanje ograde oko civilnog dijela Aerodroma Lučko za koji je nadležan. To bi se trebalo postići periodičnim i dovoljno čestim obilascima spomenute ograde i evidentiranjem postojećih i novonastalih oštećenja.
