Agencija za istraživanje nesreća u zračnom, pomorskom i željezničkom prometu  
Odjel za istrage nesreća u zračnom prometu

## ZAVRŠNO IZVJEŠĆE

### O OZBILJNOJ NEZGODI ZRAKOPLOVA Cessna 150, reg. oznake 9A-DMM

**Aerodrom Lučko, 22. lipnja 2022.**

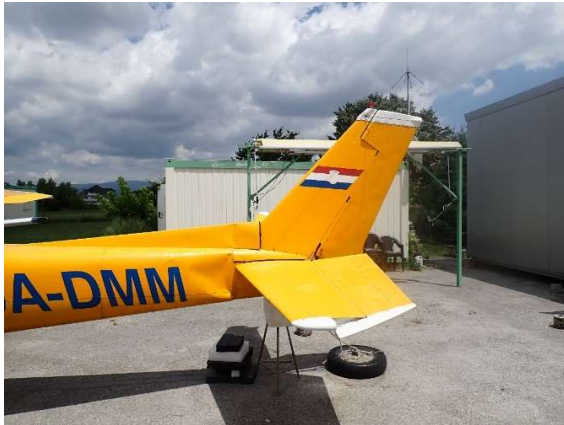
Vidljiva su oštećenja na području repa.

Slika 1. – Oštećenje aviona

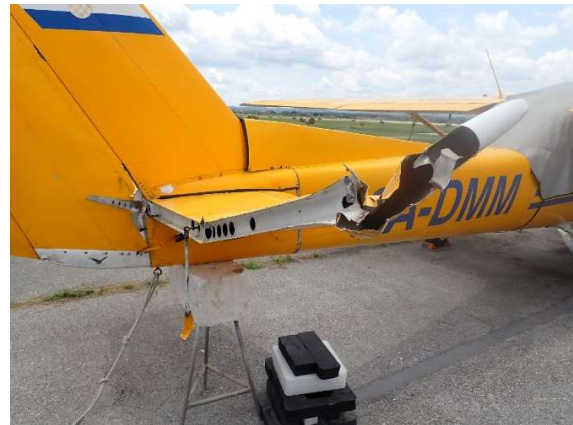
Slika 2. – Oštećenje aviona

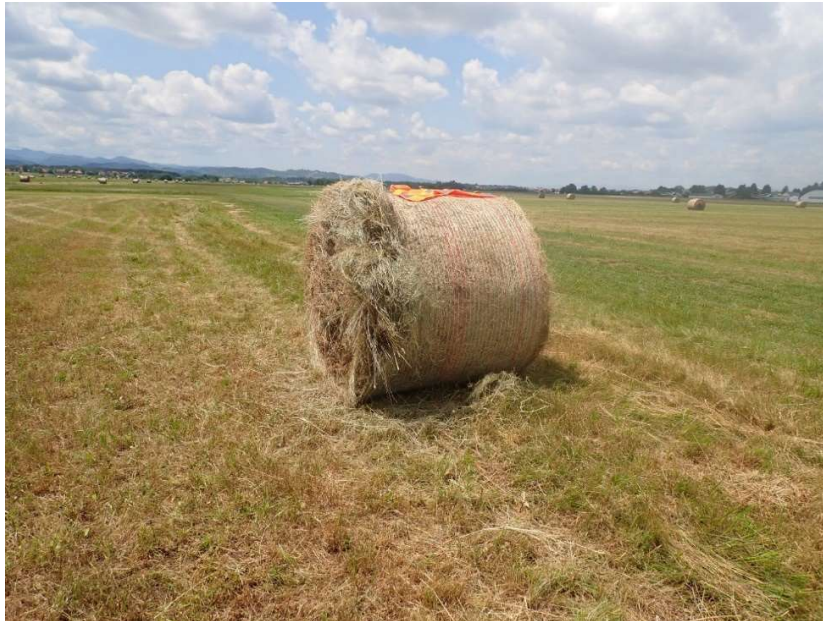
U danima kada se dogodila predmetna ozbiljna nezgoda, u tijeku je bila košnja trave na travnatim površinama Aerodroma Lučko. Pokošena trava je balirana, a bale odložene na travatoj površini aerodroma, kako bi po završetku košnje bile odvezene s aerodroma. Odložene bale nisu se nalazile na uzletno sletnim stazama i bile su udaljene od početka i kraja staza kako ne bi ugrožavale polijetanja i slijetanja zrakoplova. Letačke operacije odvijale su se kontinuirano, uz napomenu o radovima koja je pilotima upućena putem NOTAM-a.

Slika 4. – Udarena bala sijena na Aerodromu Lučko

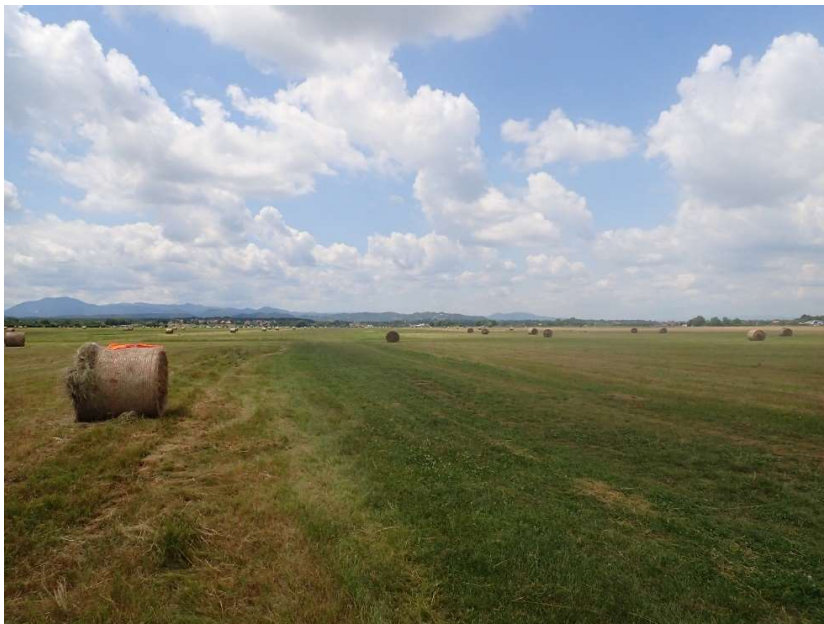
Slika 5. – Bale sijena na Aerodromu Lučko

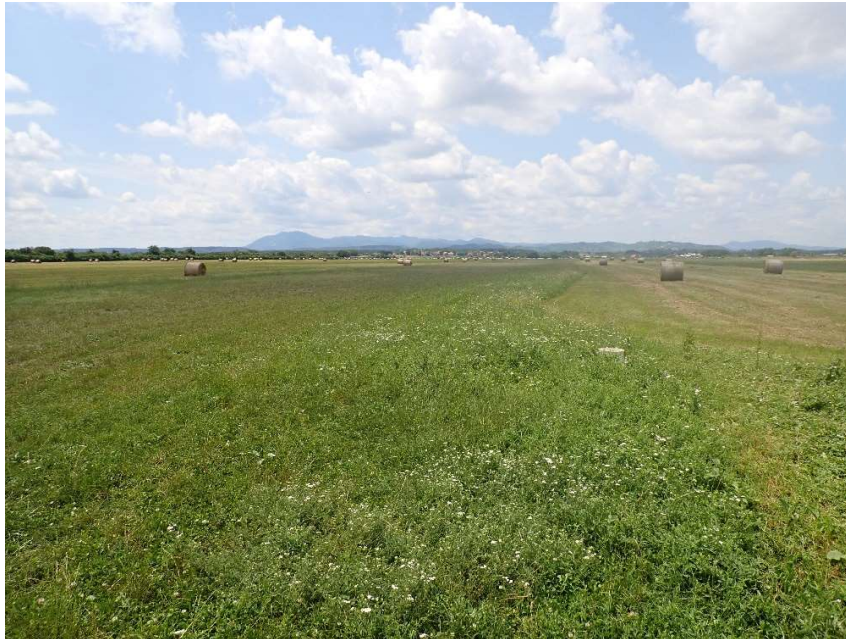
Slika 6. – Oznaka staze bijele boje nazire se u visokoj travi u desnom dijelu slike

- Odluka pilota u fazi završnog prilaza da mijenja stazu za slijetanje i sleti na jedriličarsku stazu,
- Loša uočljivost oznaka duž uzletno sletnih staza koje su bile obrasle visokom travom.

U svrhu podizanja razine sigurnosti letačkih operacija civilnog dijela Aerodroma Lučko, operator Aerodroma Lučko - Aeroklub Zagreb, trebao bi kontinuirano voditi brigu o vidljivosti oznaka na uzletno sletnim stazama. Prije i poslije godišnje košnje trave na cijeloj aerodromskoj površini, redovitom košnjom trave u manjem krugu neposredno oko samih oznaka, trebalo bi se postići da iste ne obrastu visokom travom i tako uvijek budu jasno vidljive.

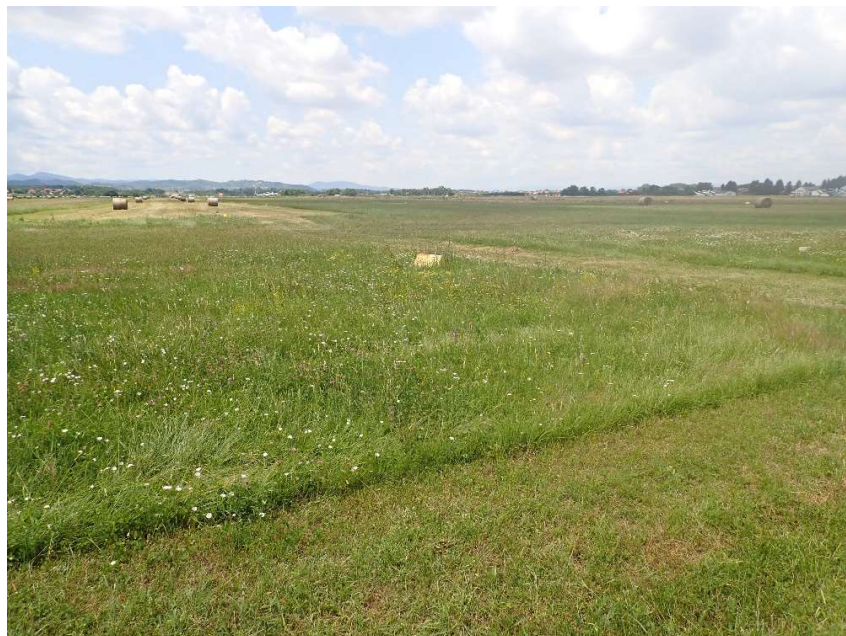
Slika 7. – Oznaka staze bijele boje nazire se u visokoj travi uz desni rub slike
