ZAVRŠNO IZVJEŠĆE

VRLO OZBILJNE POMORSKE NESREĆE

Smrtno stradavanje zapovjednika teretnog broda „Pjeskar“

Uvala Samotorac (otok Dolin), 13. listopada 2022. godine

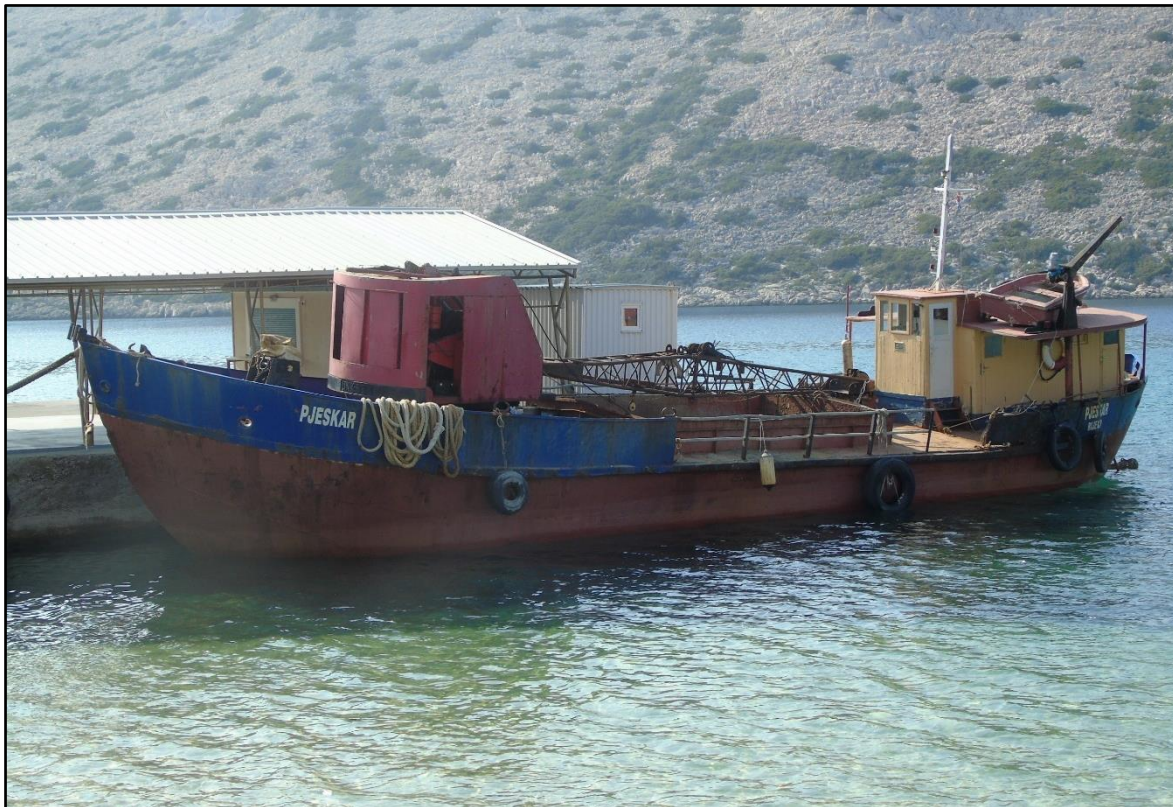
Slika 1. Brod „Pjeskar“ nakon pomorske nesreće privezan u luci Pudarica
(izvor: AIN, 14. listopada 2022.)

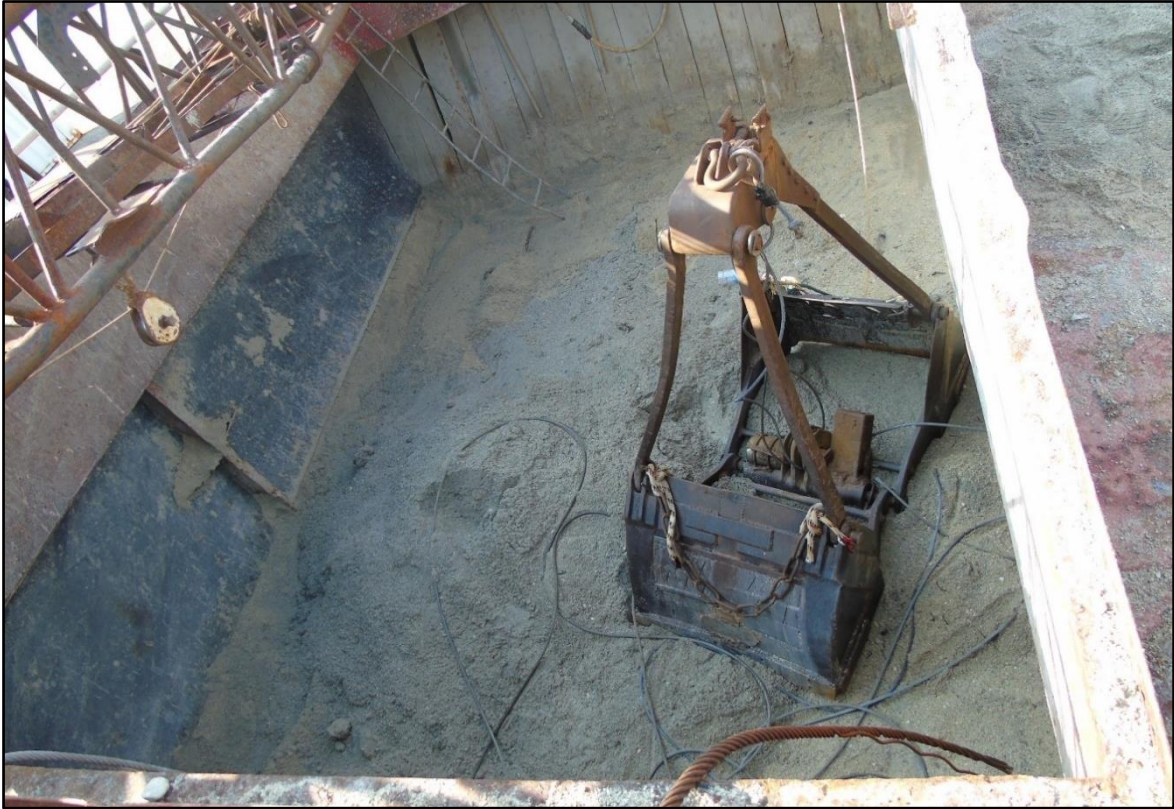
**Slika 2. Prikaz količine tereta ukrcanog u brodsko skladište prije pomorske nesreće (pogled s
pramca prema krmi)**
(izvor: AIN, 14. listopada 2022.)

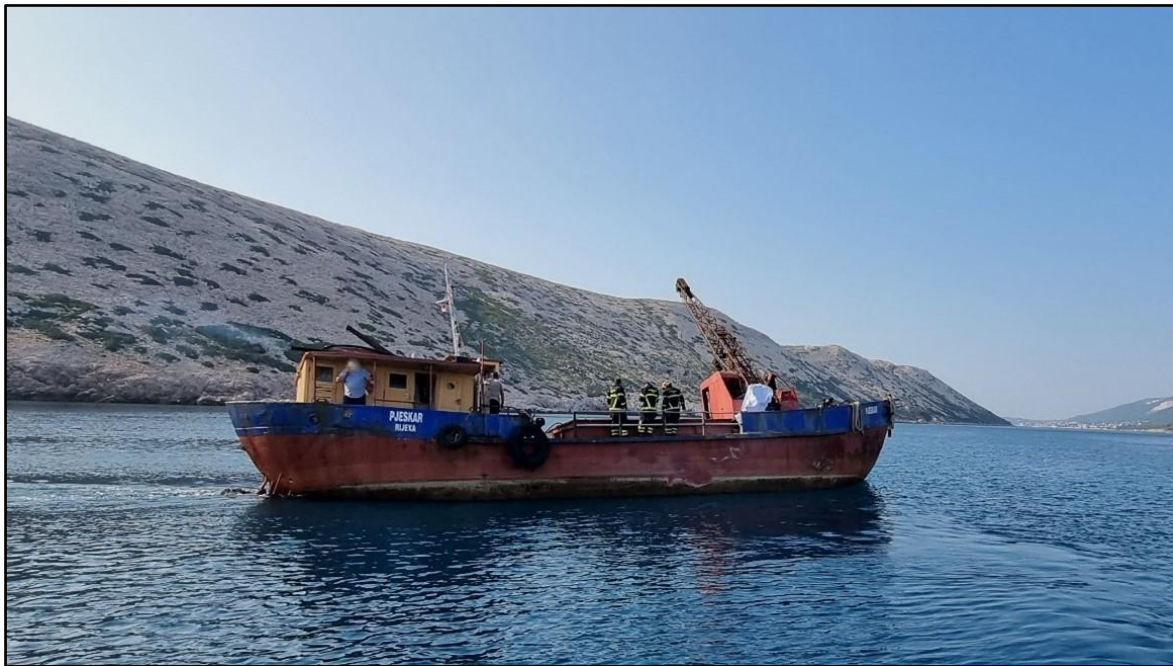
Brod „Pjeskar“ se uslijed prevrtanja kraka dizalice nagnuo oko 15 – 20 stupnjeva u lijevu stranu. Budući da na licu mjesta nije bilo moguće ukloniti krak brodske dizalice, a uzevši u obzir povoljne vremenske uvjete i stanje stabiliteta broda, odlučeno je da će se brod vlastitim pogonom premjestiti i privezati u luci Pudarica, odakle je plan bio uz pomoć dviju kamionskih dizalica osloboditi unesrećenog zapovjednika broda.

Slika 4. Brod „Pjeskar“ u plovidbi prema luci Pudarica nakon pomorske nesreće
(izvor: Lučka kapetanija Rijeka – Ispostava Rab)

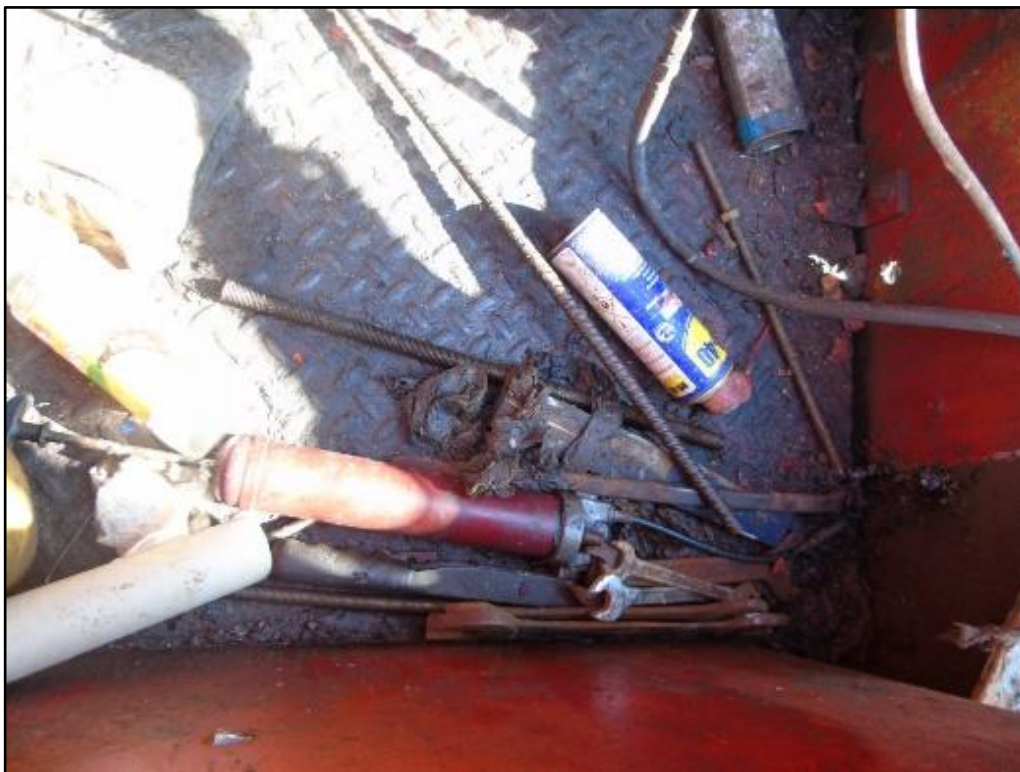
Osim istekle Potvrde, tijekom očevida pomorske nesreće prikupljene su informacije koje ukazuju da dizalica na brodu „Pjeskar“ u vrijeme pomorske nesreće nije bila tehnički ispravna, odnosno sigurna za korištenje. Najveći rizik, a koji je u ovoj nesreći bio i presudan, predstavljali su neispravni graničnici, koji služe kako bi onemogućili prevrtanje kraka dizalice na stranu suprotnu njenom dohvat.

Nadalje, tijekom provođenja očevida pomorske nesreće, u neposrednoj blizini dizalice nalazili su se razni priručni alati (odvijači, ključevi i sl.), sredstva za podmazivanje te razrjeđivači. Na temelju

zatečenog stanja oko dizalice (od kojeg je dio, koji se nalazio na postolju na kojem je zapovjednik broda stajao prije pomorske nesreće, prikazan na slici 5.) može se pretpostaviti da je zapovjednik broda prije same nesreće obavljao određene radove, odnosno popravke/podešavanja na samoj dizalici.

Slika 5. Dio alata i opreme za podmazivanje oko brodske dizalice
(izvor: AIN)
