Agencija za istraživanje nesreća u zračnom, pomorskom i željezničkom prometu

# ZAVRŠNO IZVJEŠĆE

## O NESREĆI ZRAKOPLOVA CIRRUS SR 20 REGISTARSKE OZNAKE PH-YMC

**20. SVIBNJA 2023,  
NA MALOJ KAPELI**

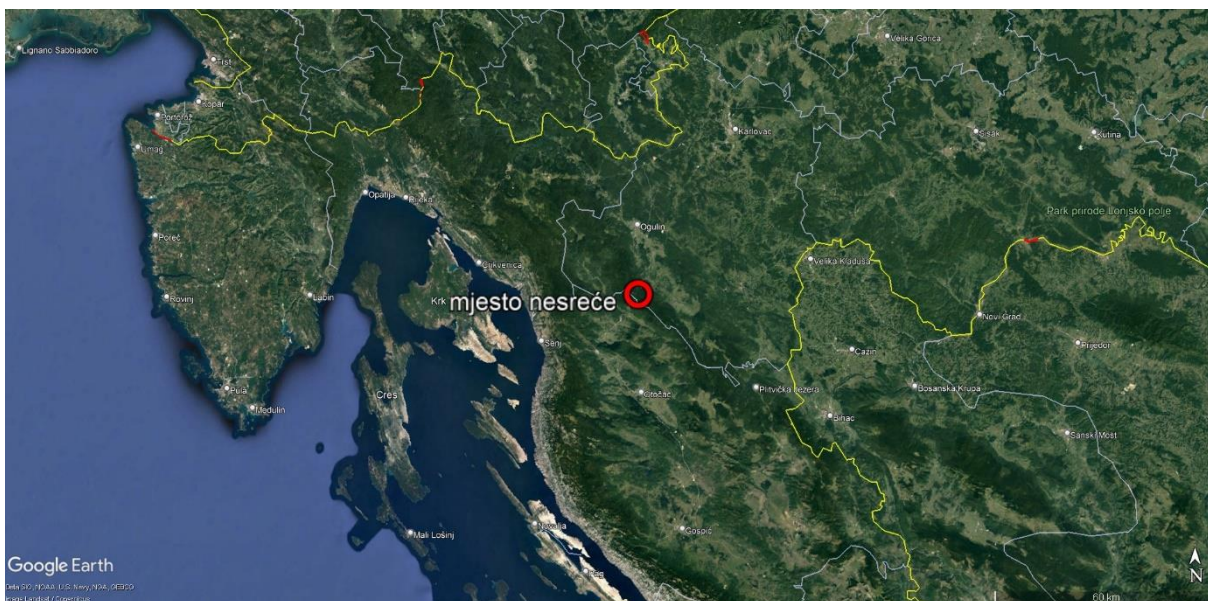
Slika 1 – mjesto nesreće

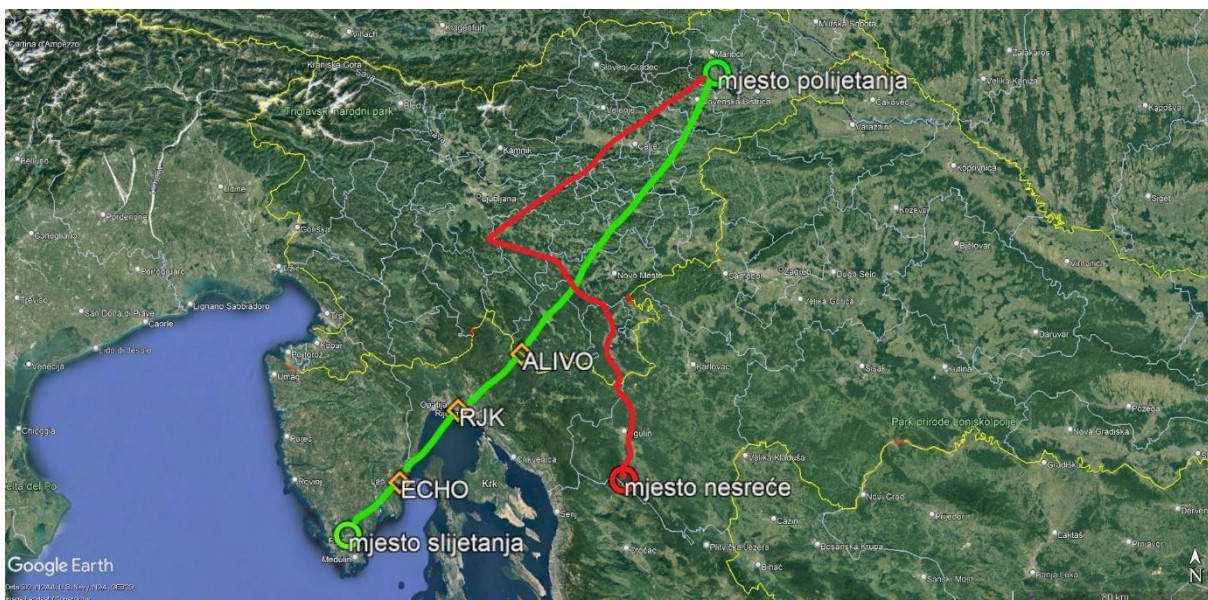
Slika 2 – ruta leta kako je bila prijavljena Planom leta s planiranim mjestom slijetanja (zelena linija) i stvarna putanja leta (crvena linija)

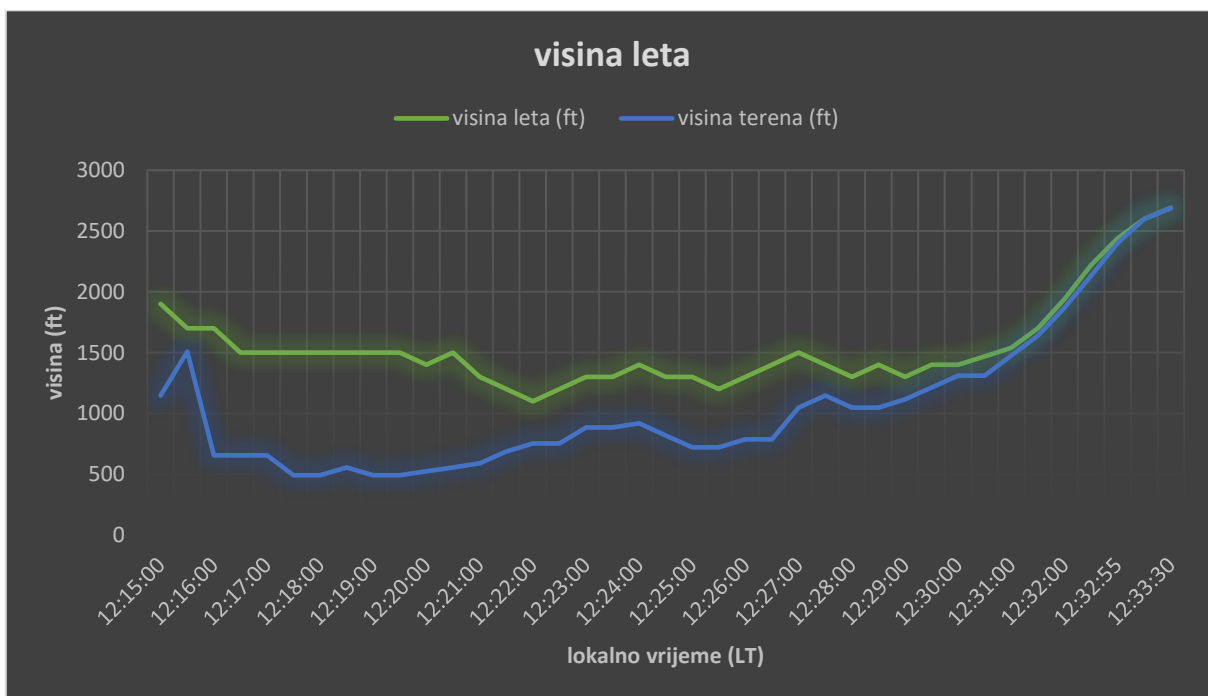
Na donjem dijagramu (Slika 3) prikazana je visina leta predmetnog aviona i visina tla ispod njega. U posljednje dvije minute leta vidljivo je uspinjanje terena na putanji aviona, kao i intenzivno penjanje predmetnog aviona.

Slika 3 – nadmorska visina (ASL) aviona PH-YMC u posljednjih 18 minuta leta (zelena linija) i visina terena iznad kojeg je avion letio (plava linija)
