Agencija za istraživanje nesreća u zračnom, pomorskom i željezničkom prometu  
Odjel za istrage nesreća u željezničkom prometu

# **KONAČNO IZVJEŠĆE**

## **Nesreća vlaka broj 4717 u kolodvoru Pula na pruzi oznake R101, dana 14.01.2023.**

AIN/06-FR-01

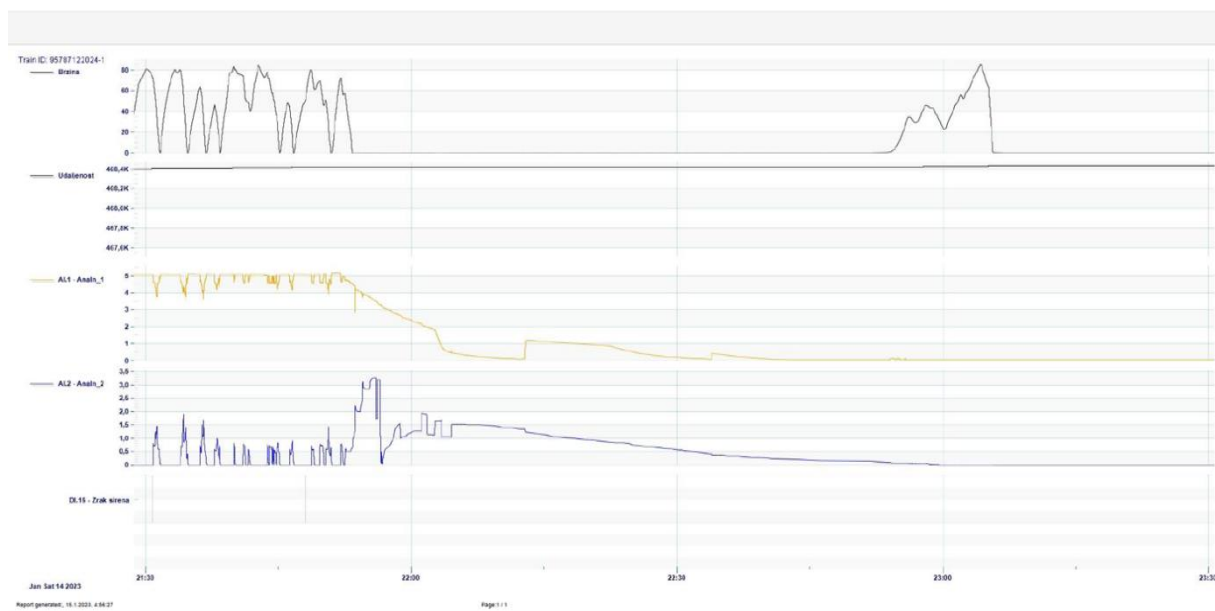
Analizom zapisa brzine i kretanja vlaka broj 4717 (Slika 4.) vidljivo je zaustavljanje vlaka u 21:51:55 sati u stajalištu Galižana, te polazak u 21:51:01 sati (pritisak u glavnom vodu je 5,1 bar, a pritisak u kočionim cilindrima 0,00 bara) U 21:52:03 sati vlak ubrzava do max brzine 72.12 km/h te od tog trenutka brzina pada. U 21:53:19 sati vlak se zaustavlja u km 114+600. U 22:53:41 dolazi do laganog pokretanja vlaka (tlak u glavnom vodu je 4,5 bara, a pritisak u kočionim cilindrima 0,6 bara). U 22:53:41 sati postiže brzinu do 45,48 km/h te u tom trenutku dolazi do pada brzine do 22,95 km/h u 23:00:03 sati. U 23:04:13 sati brzina vlaka je 85,07 km/h te od tog trenutka brzina pada do potpunog zaustavljanja vlaka na industrijskom kolosijeku „Uljanik“ km 000+186 u 23:07:02 sati.

Vlak je u trenutku nesreće bio neispravan, uslijed kvara na sustavu za dobavu stlačenog zraka za zračne kočnice. Navedeno je i razlog zaustavljanja vlaka na otvorenoj pruzi u km 114+600. Na glavi kompresora (motor „A“) za zrak došlo je do izbijanja crijeva koja povezuje kompresor i glavni spremnik zraka, a uslijed neispravnog nepovratnog ventila koji povezuje spremnike i kompresore na strani „A“ i „B“ dolazi do potpunog pražnjenja sustava zraka (slika 4.).

Slika 4. Zapis brzine kretanja vlaka broj 4717 (Izvor slike: HŽPP d.o.o.)

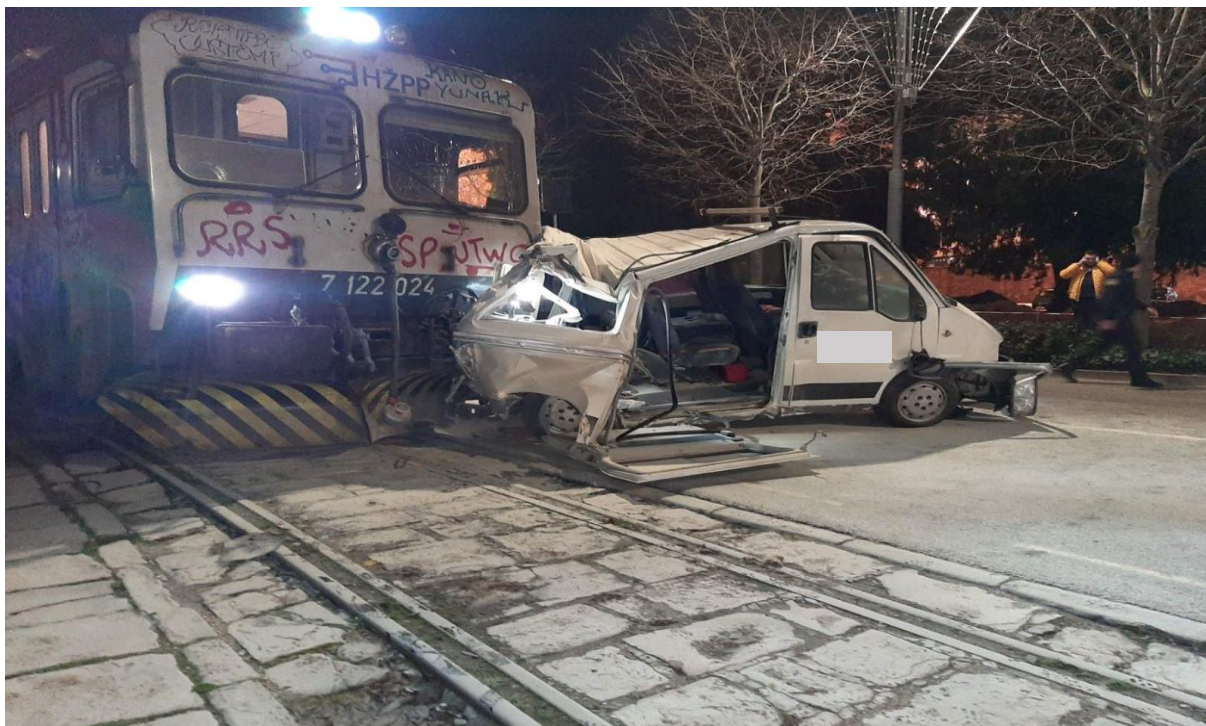
Slika 5. – Bliža slika mjesta nesreće (Izvor slike: HŽI)

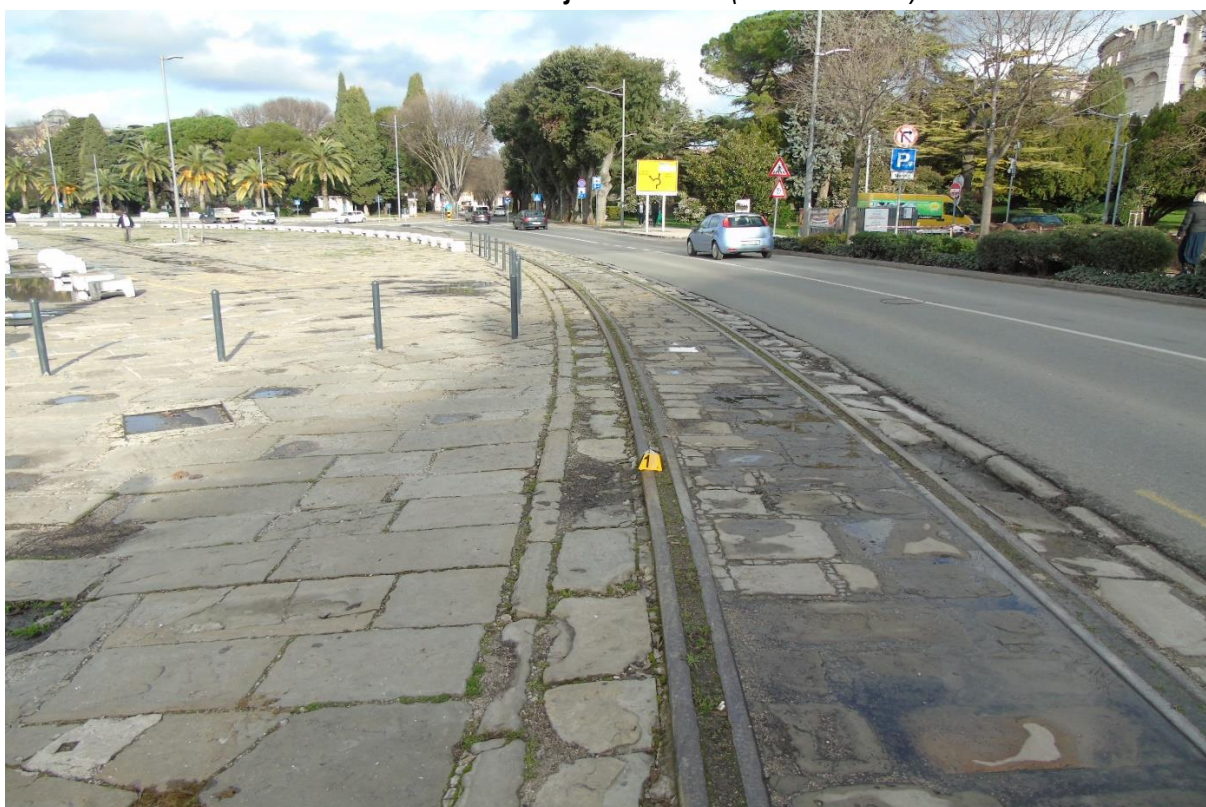
Slika 6. – Slika mjesta nesreće (Izvor slike: AIN)

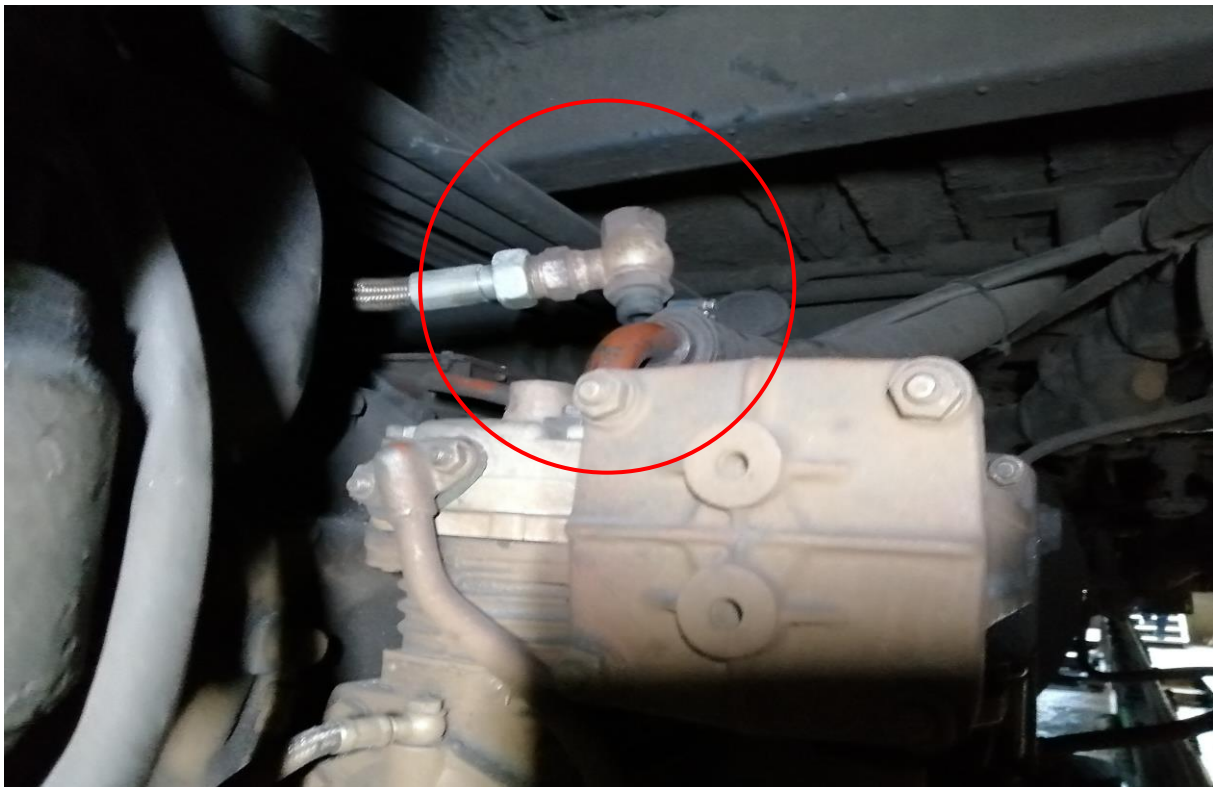
Slika 7. – Izbijeni priključak crijeva zraka na glavi kompresora (Izvor slike: AIN)

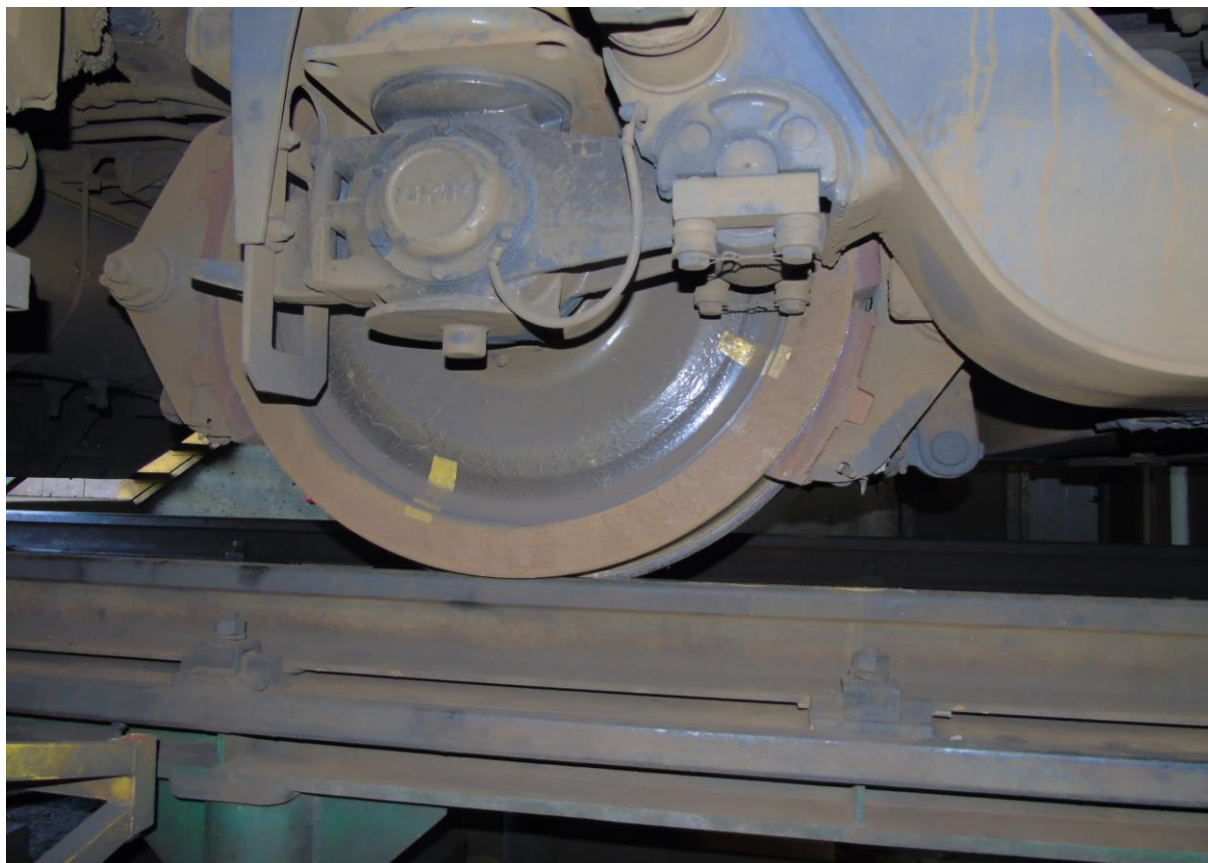
*Uzročni čimbenik* predmetne nesreće je samopokretanje putničkog vlaka broj 4717 uslijed nedovoljno zategnute ručne kočnice (poglavlje 3.2).

Slika 8. – Kočione papuče prve osovine na koje djeluje ručna kočnica lijeva strana (Izvor slike: AIN)

**AIN/06-SR-14/2023:** Uključeni željeznički prijevoznik u suradnji s ovlaštenim održavateljem vozila trebao bi razraditi postupke ispitivanja ispravnosti ručne kočnice na dizel motornom vlaku serije 7122.

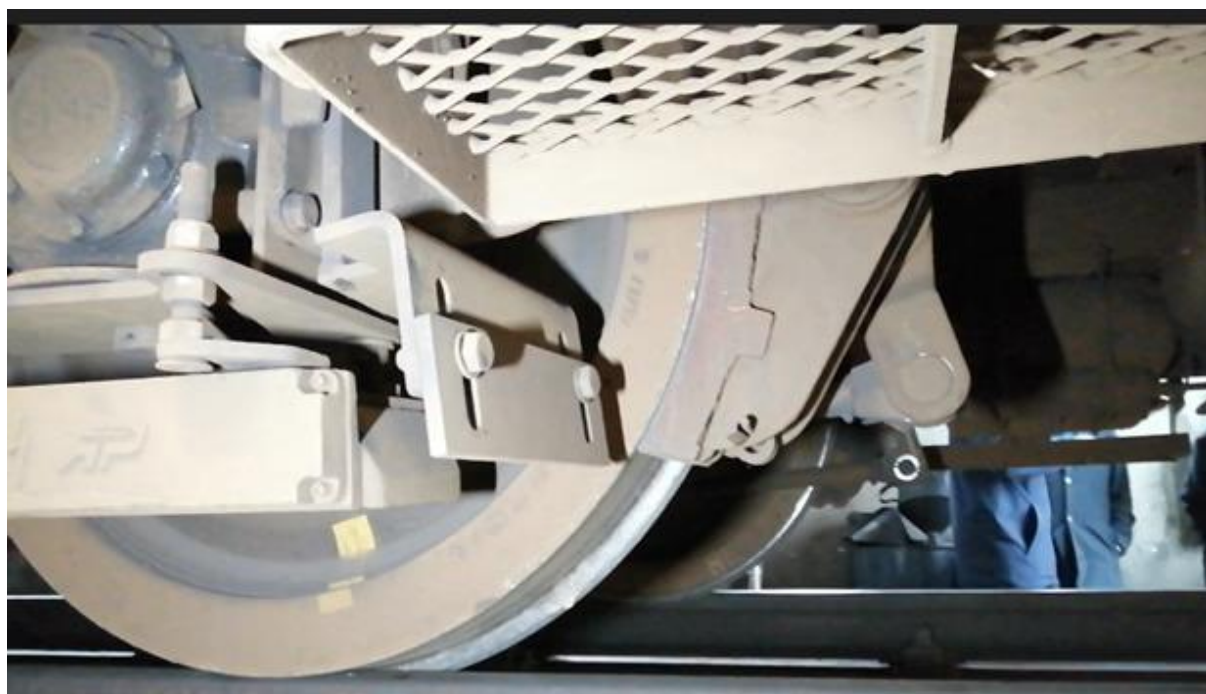
Slika 9. – Kočione papuče prve osovine na koje djeluje ručna kočnica desna strana (Izvor slike: AIN)
