# ZAVRŠNO IZVJEŠĆE

## OZBILJNE POMORSKE NESREĆE

**Udar putničkog broda „Morska vila“ u obalu**

**Gradska luka Split, 24. srpnja 2022. godine**

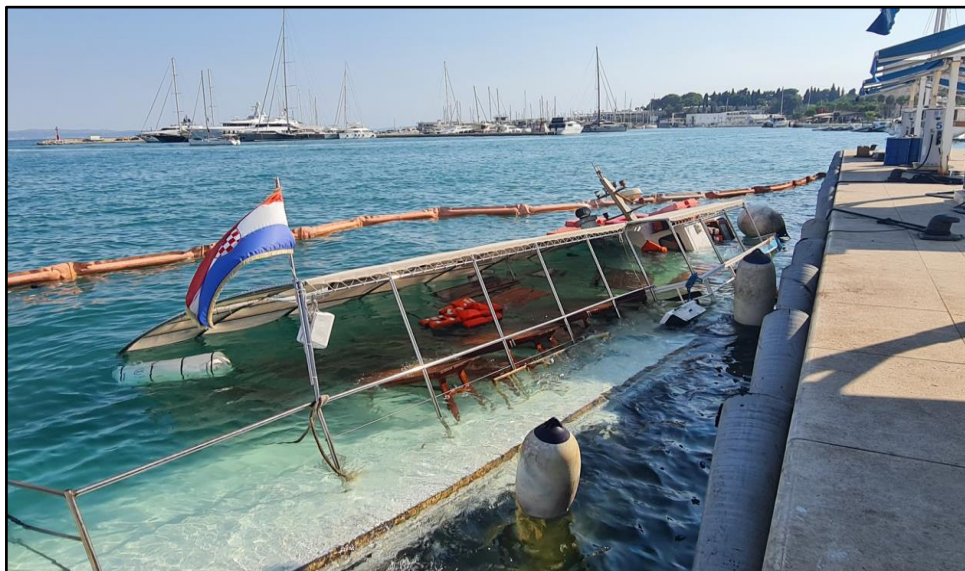
Posljedice (za ljude, brod, teret, okoliš, ostalo): uslijed udara u obalni zid pristana, došlo je do oštećenja strukture na pramčanom dijelu broskog trupa, posljedičnog prodora mora u potpalublje, postepenog naplavlivanja i naginjanja broda na lijevi bok te naposljetku nalijeganja lijevom dijelom trupa na morsko dno uz obalni rub (slika 4). Prema prikupljenim informacijama, na brodu se u trenutku nesreće nalazilo oko 1000 litara pogonskog goriva (dizela); nakon potonuća, uočeno je manje onečišćenje mora i morskog okoliša, čije je širenje spriječeno, a nastalo onečišćenje sanirano. Betonski rub pristana benzinske postaje za plovila neznatno je oštećen uslijed udara broda.

**Slika 4. Putnički brod „Morska vila“, na morskom dnu uz pristan benzinske postaje za plovila u Gradskoj luci Split – zatečeno stanje po nesreći**  
(izvor: AIN)

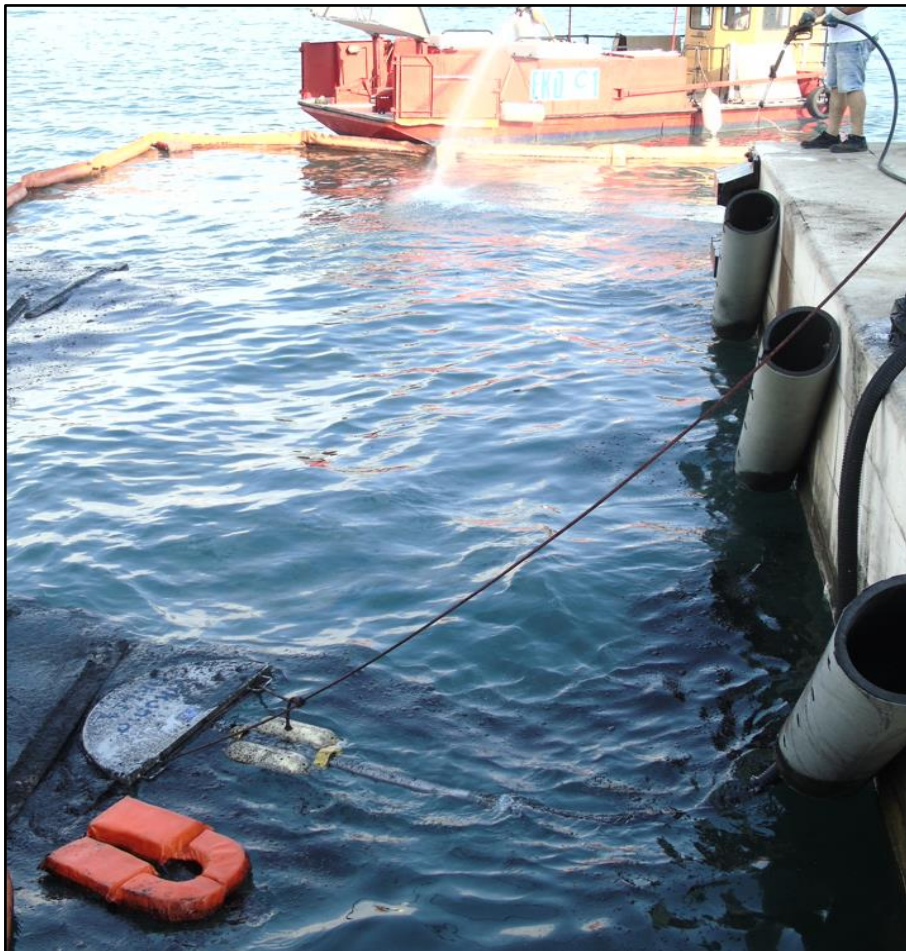
**Slika 5. Sanacija nastalog onečišćenja, prethodno ograđenog plutajućom zaštitnom branom**  
(izvor: AIN)

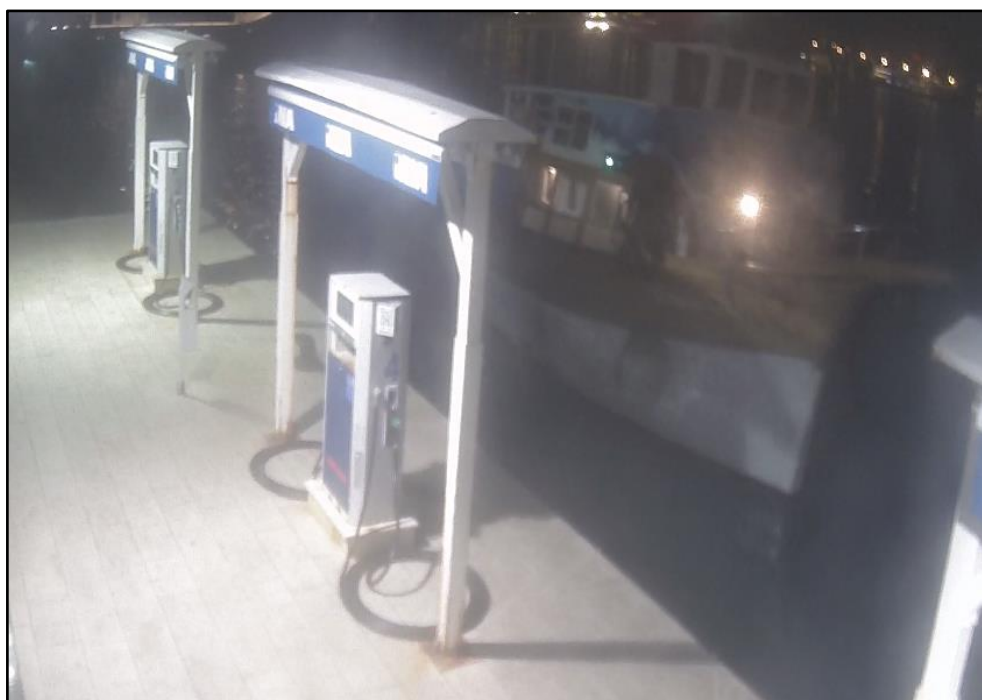
U 01:54, putnički brod „Morska vila“ prilazi benzinskoj postaji za plovila, koja se nalazi na Zapadnoj obali Gradske luke Split, radi pristajanja i iskrcaja putnika s broda. Na dostavljenom videozapisu događaja koji su zabilježile nadzorne videokamere s benzinske postaje, uočljivo je kako se brod pritom približavao predmetnom pristanu otprilike iz smjera NE, pod blagim kutom, pri čemu je desna strana broda bila okrenuta, odnosno *gledala* prema pristanu; sudeći po smjeru prilaženja, namjera je bila pristati desnom stranom (slika 8).

**Slika 8. Putnički brod „Morska vila“ tijekom prilaska pristanu predmetne benzinske postaje**  
(izvor: INA – Industrija nafte, d.d.)

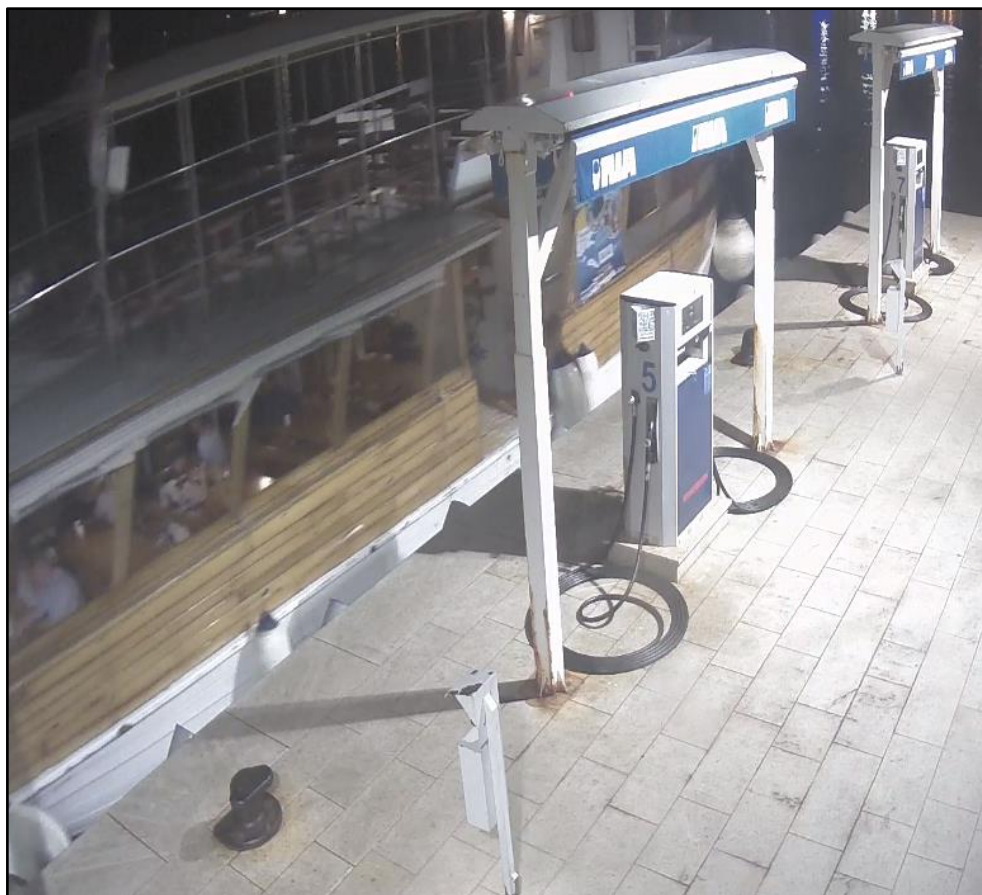
U 01:55, kada se brod našao u neposrednoj blizini pristaništa, nastavio se kretati otprilike istim smjerom i brzinom (bez uočenog usporavanja) te je došlo do lakšeg kontakta desnog boka broda s pristanom (slika 9), kojeg su dodatno amortizirali brodski odbojnici postavljeni duž njegove desne strane i odbojnici na pristanu (cilindričnog oblika, dijagonalno postavljeni duž pristaništa, s međusobnim razmakom od oko 1 m); brod je, lagano odbivši se od istih, prosljedio dalje, napravivši zatim puni krug preko svoje lijeve strane kako bi na taj način ponovno prišao pristaništu.

**Slika 9. Putnički brod „Morska vila“ prilikom prvog kontakta s pristanom**  
(izvor: INA – Industrija nafte, d.d.)

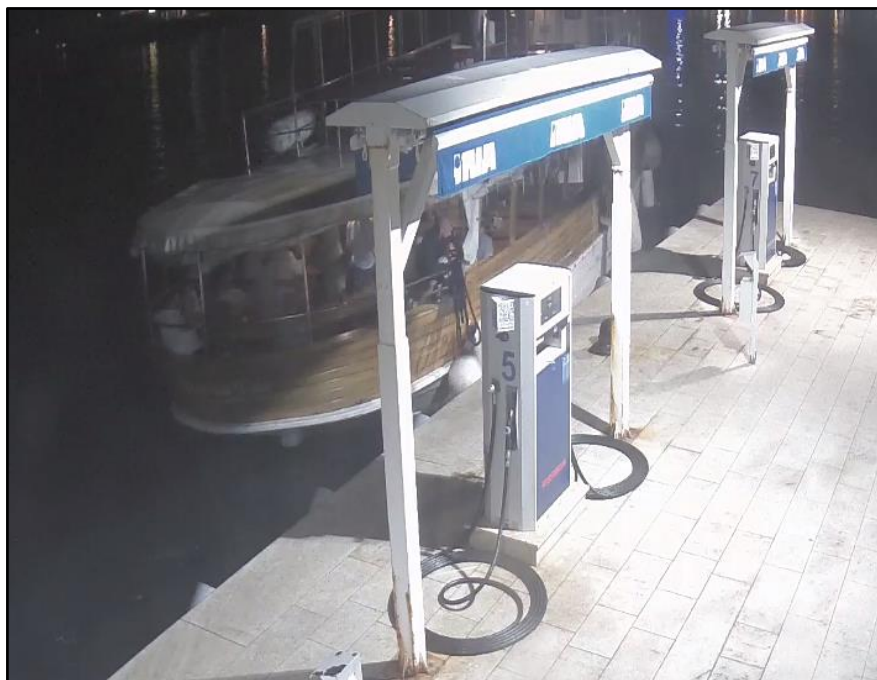
U 01:58, dolazi do drugog kontakta broda s pristaništem, na sličan način kao i prethodni put, kojeg opet amortiziraju odbojnici s broda i pristaništa (slika 10).

**Slika 10. Putnički brod „Morska vila“ prilikom drugog kontakta s pristanom**  
(izvor: INA – Industrija nafte, d.d.)

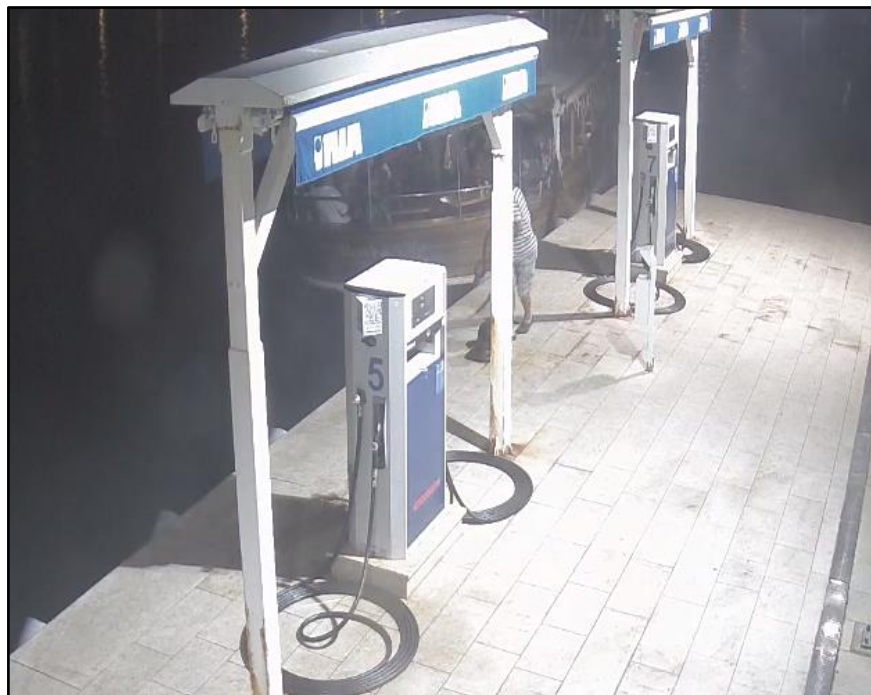
U 01:58, neposredno nakon drugog pokušaja pristajanja, tj. nakon što je brod pramcem već prošao pristan i desnim bokom se lagano odbio od istog, brod se zaustavio / ne kreće se otprilike pola minute: pritom se desni krmeni kvartir broda nalazi uz sam pristan, blizu njegovog jugozapadnog ruba. Jedan od članova posade iskače s broda na pristan, držeći brodski privezni krmni konop u rukama (slika 11).

**Slika 11. Putnički brod „Morska vila“ prilikom svojeg kratkog zadržavanja uz pristan; nazire se član posade koji drži brodski privezni konop**  
(izvor: INA – Industrija nafte, d.d.)

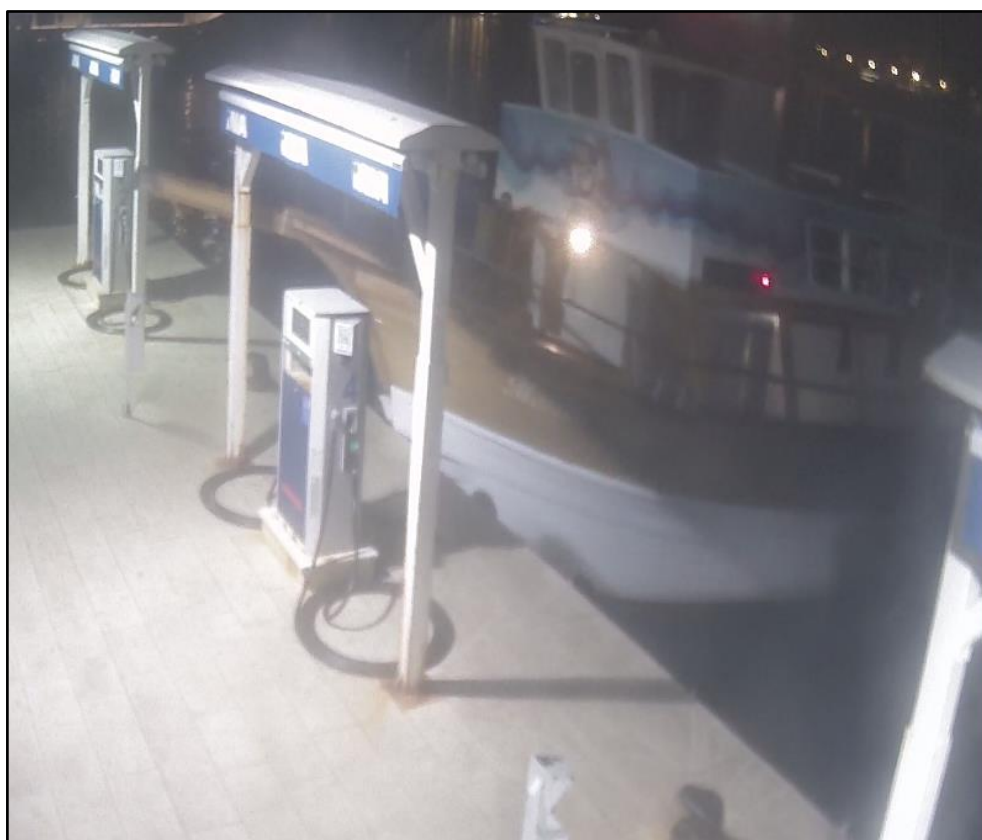
U 02:01, pramac broda direktno udara u obalni rub pristana (slika 12). Uslijed udara, brod se prvo odbija unatrag, zatim zaustavlja, da bi se potom počeo lagano zakretati pramcem ulijevo i primicati svojim desnim bokom prema pristanu. Sukladno vlastitom službenom iskazu, član posade koji je upravljao/manevrirao brodom u tim je trenucima otprilike i ugasio pogonski stroj.

**Slika 12. Putnički brod „Morska vila“ prilikom direktnog udara pramcem u pristan**  
(izvor: INA – Industrija nafte, d.d.)

Odlučujućim uzrokom pomorske nesreće putničkog broda „Morska vila“ smatraju se uzastopni, ishitreni pokušaji pristajanja uz pristan benzinske postaje, unatoč uočenim poteškoćama vezanim uz nemogućnost zaustavljanja broda već prilikom prvog poduzetog pokušaja.
