AGENCIJA ZA ISTRAŽIVANJE NESREĆA U ZRAČNOM, POMORSKOM I ŽELJEZNIČKOM PROMETU
ODJEL ZA ISTRAGE NESREĆA U POMORSKOM PROMETU

ZAVRŠNO IZVJEŠĆE

VRLO OZBILJNE POMORSKE NESREĆE Nasukanje i potonuće ribarskog broda „Val Dva“

Otočić Sestrica Mala, 13. svibnja 2023. godine

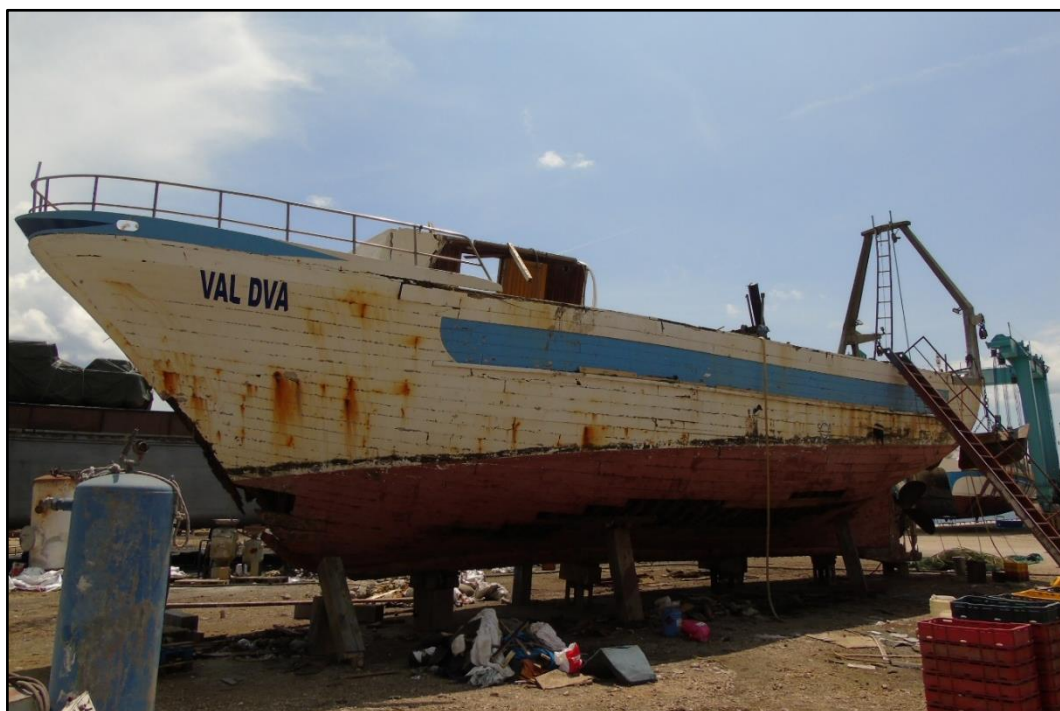
Posljedice pomorske nesreće: Uslijed odsukavanja vlastitim porivom i nastavka plovidbe nakon udara i nasukanja u obalu otočića Sestrica Mala, ribarski brod „Val Dva“ potonuo je nedugo zatim uz istočnu obalu otočića zbog oštećenja pramčanoga dijela broda. U predmetnoj nesreći nije bilo smrtno stradalih niti ozlijeđenih osoba, kao ni onečišćenja mora. Brod-podrtina je temeljem rješenja Lučke kapetanije Šibenik uklonjen s mjesta potonuća dana 21. svibnja 2023. godine. S obzirom na stupanj oštećenja, brod je na zahtjev vlasnika i u uvjetima propisanim za uništavanje ribarskih plovila, temeljem rješenja Lučke kapetanije Šibenik od 26. lipnja 2024. godine brisan iz Upisnika brodova Republike Hrvatske.

Slika 1. Ribarski brod „Val Dva“ nakon pomorske nesreće
(izvor: AIN)

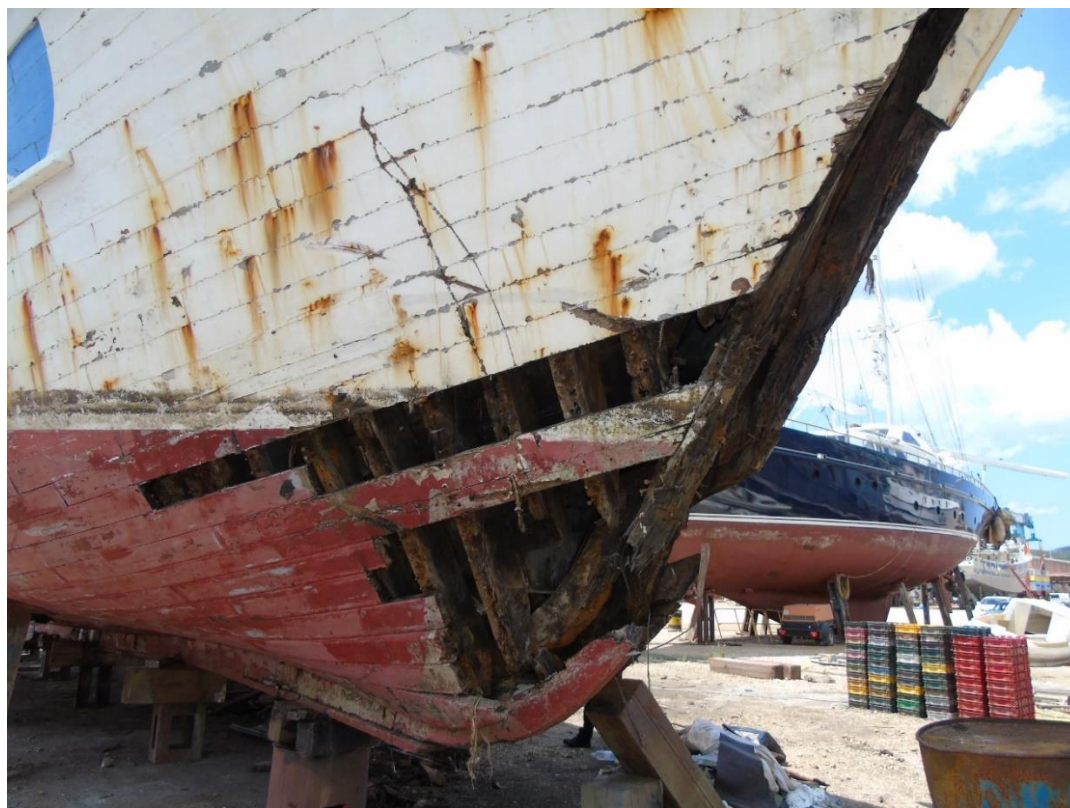
Slika 2. Ribarski brod „Val Dva“ nakon pomorske nesreće – oštećenja pramčanog dijela broda
(izvor: AIN)

Po nasukavanju broda na stjenovitu obalu otočića, nisu o pomorskoj nesreći obavještene nadležne službe niti je na stručan način procijenjeno stanje oštećenosti broda, stanje plovnosti i njegova sposobnost za nastavak plovidbe; naprotiv, brod je odmah po nasukanju odsukan vlastitim porivom i nastavio plovidbu. U takvim okolnostima i u noćnim uvjetima, samostalno odsukavanje broda sa kritičnim oštećenjima pramčanoga dijela i nastavak plovidbe ujedno je predstavljalo i značajno povećanje rizika, kako za samu posadu, tako i po sam brod. Takav je izraženi rizik naposljetku i rezultirao brzim naplavlivanjem brodskih prostora, potonućem oštećenog broda, te spašavanjem vlastitih života posade napuštanjem tonućeg broda i plivanjem 50-ak metara do obale otočića.

- Do dolaska službe traganja i spašavanja postupiti prema uputama operatera.
- U slučaju nasukanja preporuča se ne nastavljati plovidbu bez prethodne stručne procjene stanja oštećenosti broda i plovne sposobnosti broda, te odobrenja nadležnih tijela o nastavku plovidbe.

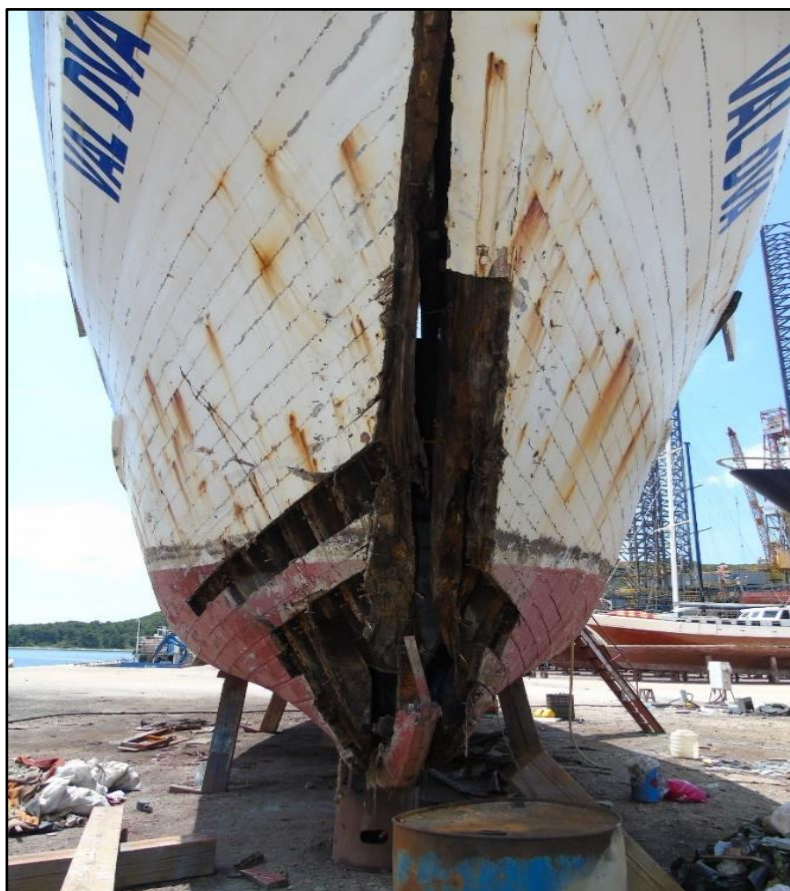
Slika 3. Ribarski brod „Val Dva“ nakon pomorske nesreće – oštećenja pramčanog dijela broda
(izvor: AIN)

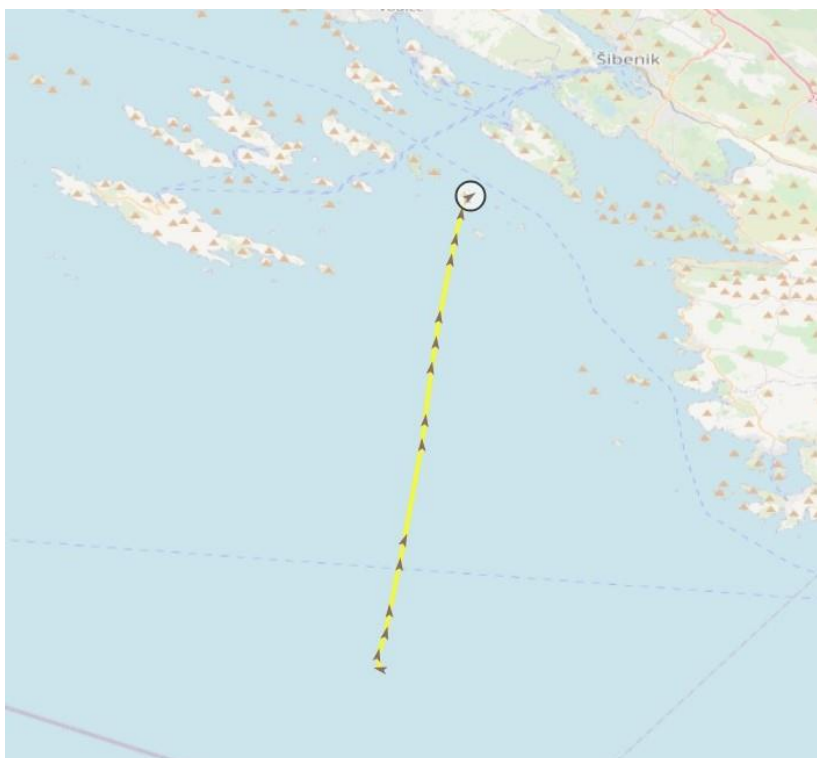
Od pozicije usmjeravanja broda prema sjevernom kvadrantu 12. svibnja oko 22:00 sata do pozicije nasukanja 13. svibnja u 00:08 sati udaljenost iznosi oko 14 M, a vremenski period nešto više od 2 sata plovidbe. Cijeli ovaj interval plovidbe općenito je obilježen približno ujednačenim smjerom i brzinom kretanja, što je u suglasju s izjavom osobe koja je upravljala brodom kako se u povratnom putovanju brod nalazio u automatskom načinu plovidbe (slika 4). Iako točan trenutak postavljanja broda na autopilot nije moguće utvrditi sa sigurnošću, zapisi elektroničkih sustava za kretanje brodova od trenutka u 23:14 sati bilježe minimalna odstupanja u kursu (6° – 10°) i brzini (7.4 – 8 čv, pri čemu je najveći dio plovidbe vršen pri brzini od 7.7 čv). Uzevši u obzir kako se udar broda u otočić Sestrica Mala dogodio u 00:08 sati, to je brod plovio gotovo puni cijeli sat prema otočiću, bez pokušaja izbjegavanja, na koji se naposljetku i nasukao ploveći jednolikom brzinom u nepromijenjenom kursu.

U dijelu koji se odnosi na plovidbu do nasukanja, potrebno je istaknuti kako sam udar broda sredinom otočića čija je širina oko 440 m ukazuje na činjenicu kako tijekom navigacije nije na odgovarajući način vršeno izviđanje dopunjeno korištenjem tehničkih sredstava (brodski radar), niti dostupnim metodama terestričke navigacije korištenjem objekata sigurnosti plovidbe, među kojima prvenstveno svjetleće oznake kojom je označena plićina Sestre. Nadalje, uzevši u obzir kako prometno-plovidbene, meteorološko-oceanografske i hidrografske navigacijske okolnosti opisane u dijelu „4.2. Plovidbene okolnosti“ nisu utjecale na tijek i ishod pomorske nesreće, može se zaključiti kako je brod imao na raspolaganju dovoljno vremena i prostora za poduzimanje preventivnih mjera i radnji za procjenu navigacijske situacije, utvrđivanje rizika od nasukanja, kao i poduzimanje samoga manevra promjene kursa radi sigurnog prolaska između otočića Sestrica Mala i Sestrica Vela. Dodatno navedenom, kako se tijekom povratnog putovanja prema Šibeniku brod nalazio na autopilotu, najizvjesnijim uzrokom nepoduzimanja svih tih preventivnih radnji može se smatrati združeni učinak postavljanja broda u automatski način plovidbe s izostankom kontinuiranog izviđanja i primjene mjera opreznosti, a što je vrlo izgledno posljedica pomanjkanja koncentracije i/ili stanja umora uslijed nedostatnog broja osposobljenih članova posade.

Slika 4. Kretanje ribarskog broda „Val Dva“ od završetka ribolovnih operacija 12.05.2023. oko 22:00 sata do pozicije nasukanja otočić Sestrica Mala (unutar kružnice) 13.05.2023. u 00:08 (izvor: EMSA SEG)

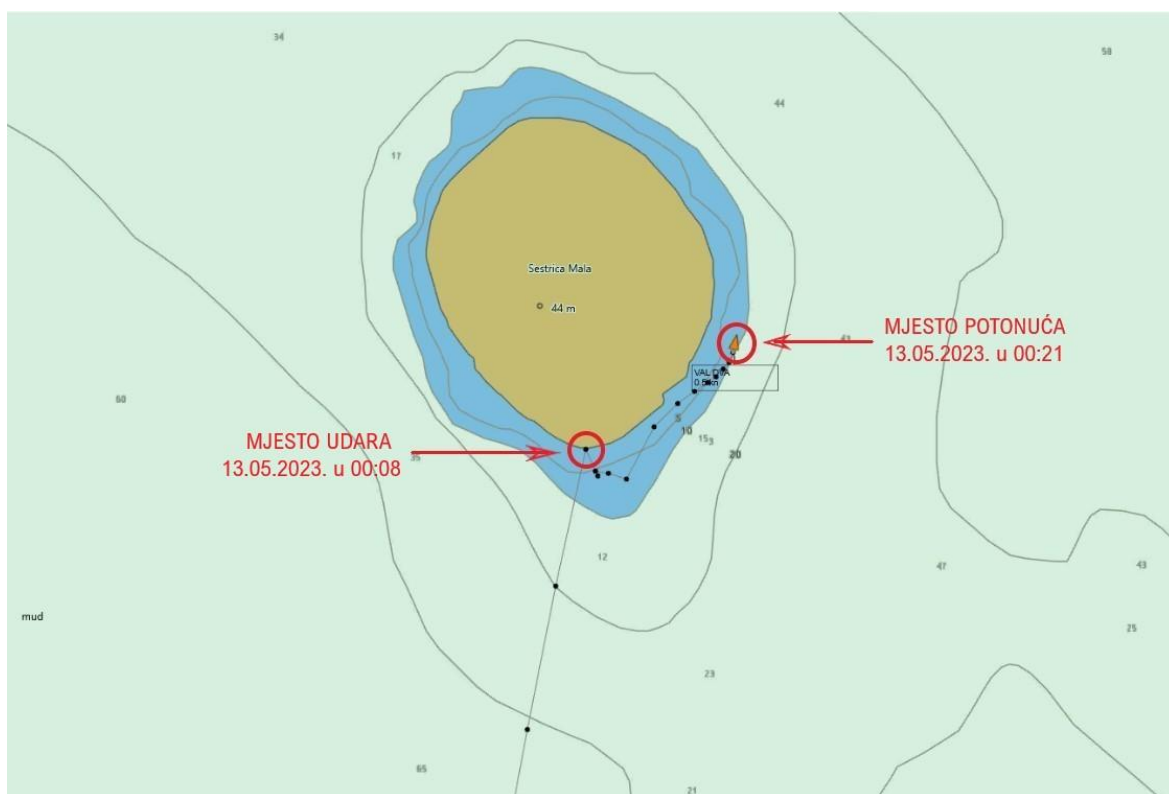
Neposredno nakon udara i nasukanja u južnu obalu otočića Sestrica Mala u 00:08 sati, brod je upućivanjem stroja u vožnju krmom odsukan vlastitim porivom, te je nastavio ploviti usporedno s obalom otočića u smjeru sjeveroistoka, smanjenom brzinom koja je postupno opadala od 3 čv do 0,5 čv sve do samog potonuća uz istočnu obalu otočića u 00:21 sati, na udaljenosti oko 50 m od obale otočića (slika 5).

Slika 5. Otočić Sestrica Mala; kretanje ribarskog broda „Val Dva“, mjesto udara i mjesto potonuća (izvor. MMPI VTMIS, obrada AIN)
