Agencija za istraživanje nesreća u zračnom, pomorskom i željezničkom prometu
Odjel za istrage nesreća u željezničkom prometu

KONAČNO IZVJEŠĆE

Nesreća na ŽCP-u „Stare Plavnice“, dana 15.02.2024. godine

AIN/06-FR-01

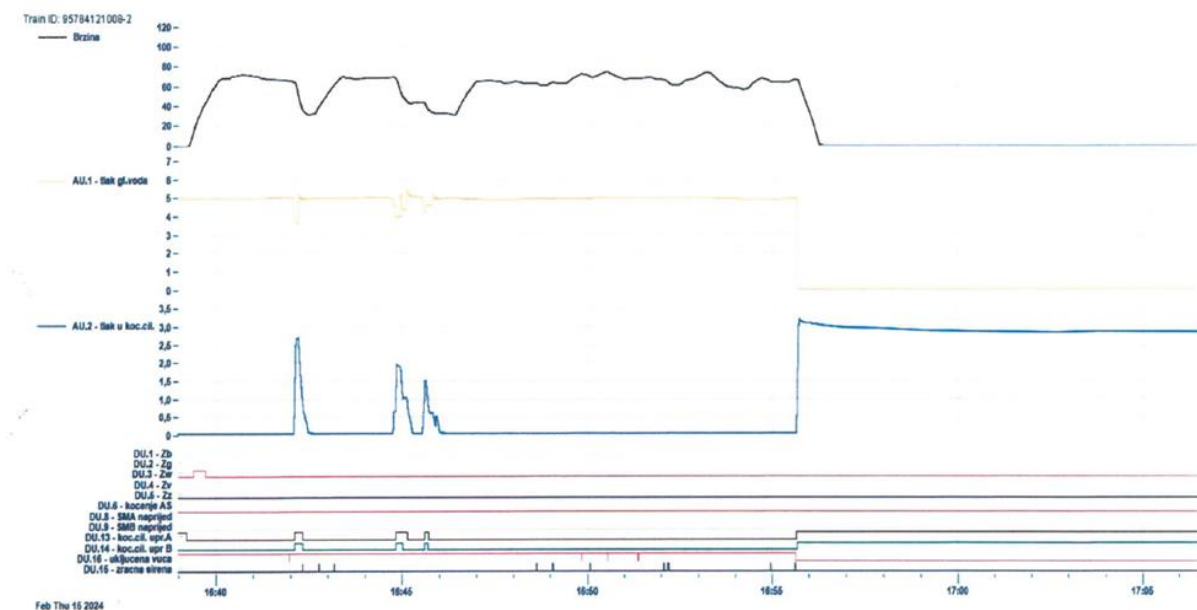
Slika 4. Zapis brzine kretanja vlaka broj 787 (Izvor slike: HŽ PP d.o.o.)

U tablici su crveno označene izmjerene brzine koje su iznad maksimalno dopuštene brzine za navedenu dionicu pruge $V_{max} = 60\text{km/h}$.

AIN/06-SR-03/2024: Uključeni željeznički prijevoznik HŽPP trebao bi ažurirati rizik kod prekoračenja brzine vlaka propisane elektronskom knjižicom voznog reda tako da primjeni sve vlastite postupke i metode, te implementira dodatnu sigurnosnu mjeru za upravljanjem rizikom u slučajevima kada se strojovođa ne pridržava brzine koja je propisana knjižicom voznog reda ili drugim dokumentom za dionicu pruge kojom se vlak kreće.

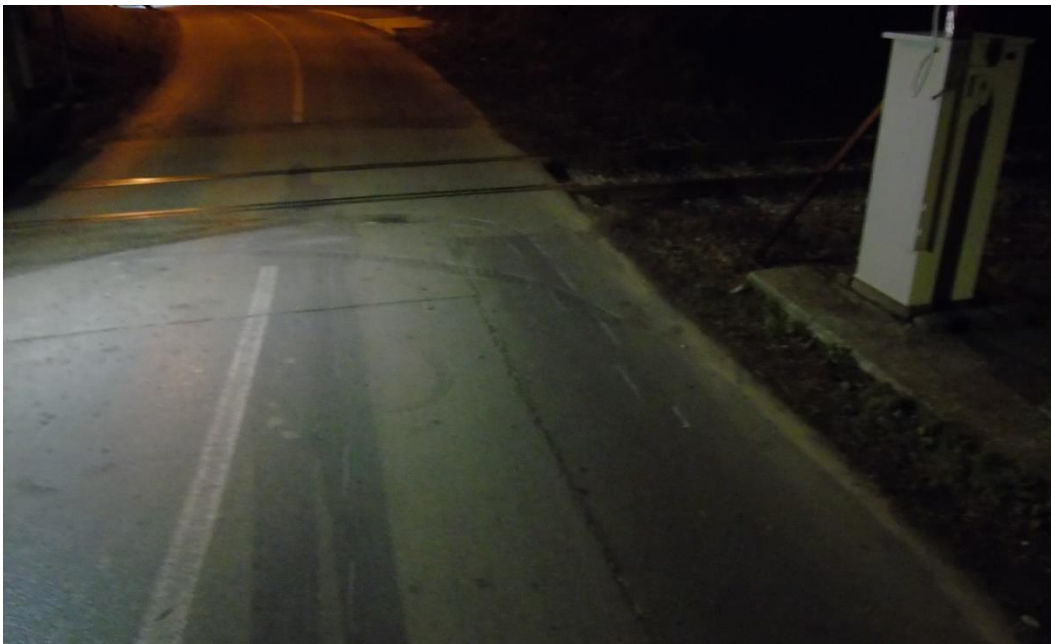
Slika 5. – Bliža slika mjesta nesreće, pogled u smjeru kretanja cestovnog motornog vozila (Izvor slike: AIN)

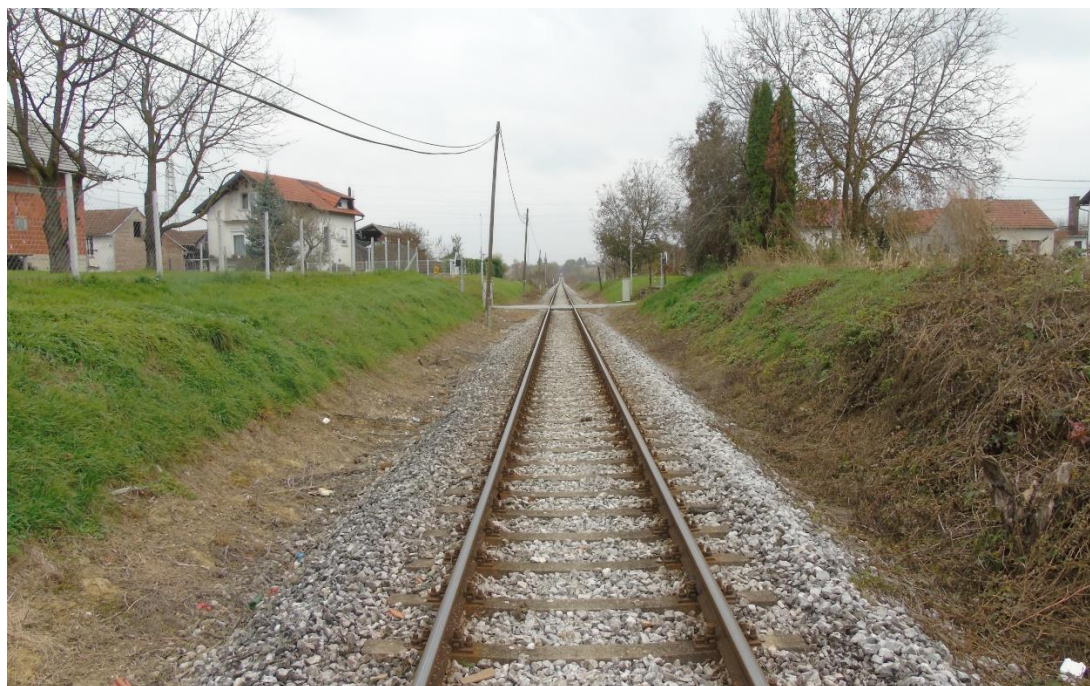
Slika 6. – Pogled iz smjera kretanja vlaka broj 787 (Izvor slike: AIN)

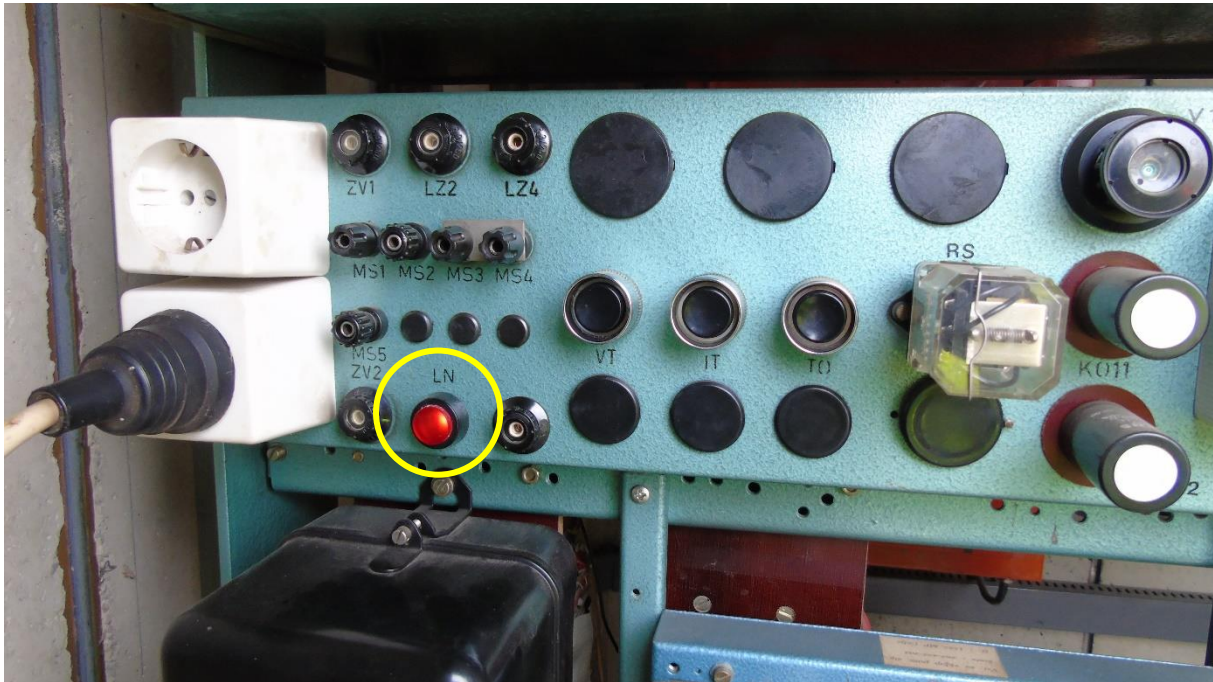
Tijekom istrage pregledane su prometne evidencije, evidencije o održavanju SS i TK uređaja, evidencije o održavanju vučnog vozila, evidencije o uključenim radnicima, zapis brzine kretanje vlaka broj 787. Na dan nesreće pregledani su vanjski elementi signalno sigurnosnog uređaja. Na "Kontrolnom signalu KS1" iz smjera Sveti Ivan Žabno prema Bjelovaru (Slika 7.) bila je uključena jedna žuta mirna svjetlost što pokazuje signalni znak "Uređaj na željezničko – cestovnom prijelazu neispravan". Kućica ŽCP-a gdje je smješten uređaj za osiguranje ŽCP-a pregledana je dana 19.02.2024. godine. Na relejnom stalku bila je upaljena crvena kontrolna sijalica "LN" (Slika 8.) koja pokazuje da je uređaj u kvaru.

Slika 8. Kontrolna sijalica "LN" kvara uređaja (Izvor slike: AIN)

AIN/06-SR-04/2024: Upravitelj infrastrukture, sukladno Zapisniku broj 1325/24 HŽI, trebao bi u roku od dvije godine od izdane preporuke na automatskim željezničko cestovnim prijelazima osiguranim uređajem tipa "Iskra KS" s kontrolnim signalima ugraditi balize auto stop uređaja na kontrolne signale, kako bi se spriječila mogućnost prolaska vlaka pored kontrolnog signala kada on signalizira da je uređaj za osiguranje željezničko cestovnog prijelaza neispravan. Na uređajima za osiguranje željezničko cestovnih prijelaza tipa "Iskra KS" na kojima nije moguće ugraditi balize auto stop uređaja, potrebno je u roku od dvije godine od izdane preporuke ugraditi registrator događaja.
