Agencija za istraživanje nesreća u zračnom, pomorskom i željezničkom prometu

ZAVRŠNO IZVJEŠĆE

**O NESREĆI ZRAKOPLOVA JMB AIRCRAFT VL-3,
POZIVNOG ZNAKA F-JVZK**

**31. SVIBNJA 2024,
NA AERODROMU HVAR (LDSH), OTOK HVAR**

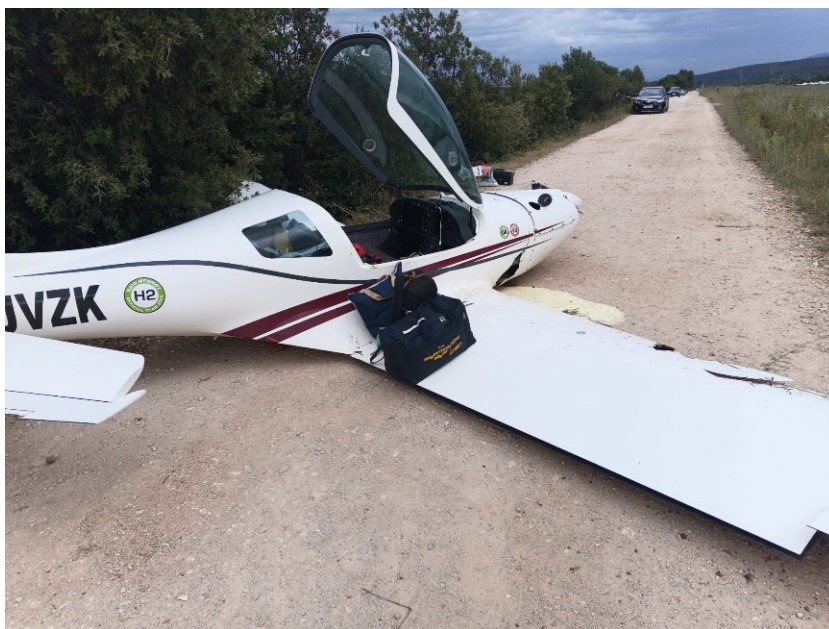
Vidljivo je potpuno pucanje trupa zrakoplova u predjelu spoja sa repnim površinama. Stabilizatori i kormila na repnim površinama nisu oštećeni.

Desno krilo je ozbiljno oštećeno. Na napadnoj ivici krila vidljiva su znatna oštećenja i deformacije, a na trupu su vidljive pukotine u predjelu spoja sa krilom. Na upravljačkim površinama krila nisu vidljiva nikakva oštećenja.

Na desnoj strani trupa, u predjelu iza motora, vidi se proboj koji je nastao od udara u željezni stupić ograde aerodroma. U tom predjelu je također vidljivo i curenje goriva, što ukazuje da je taj stupić u tom dijelu potrgao i instalacije sustava goriva. Proboj se proteže po podu do prostora za noge putnika.

Slika 2 – oštećenje krila i trupa
