ZAVRŠNO IZVJEŠĆE

VRLO OZBILJNE POMORSKE NESREĆE

Nasukanje i potpuni gubitak teretnog broda „Deala“

jugoistočna obala Istre, rt Kremen, 16. travnja 2024. godine

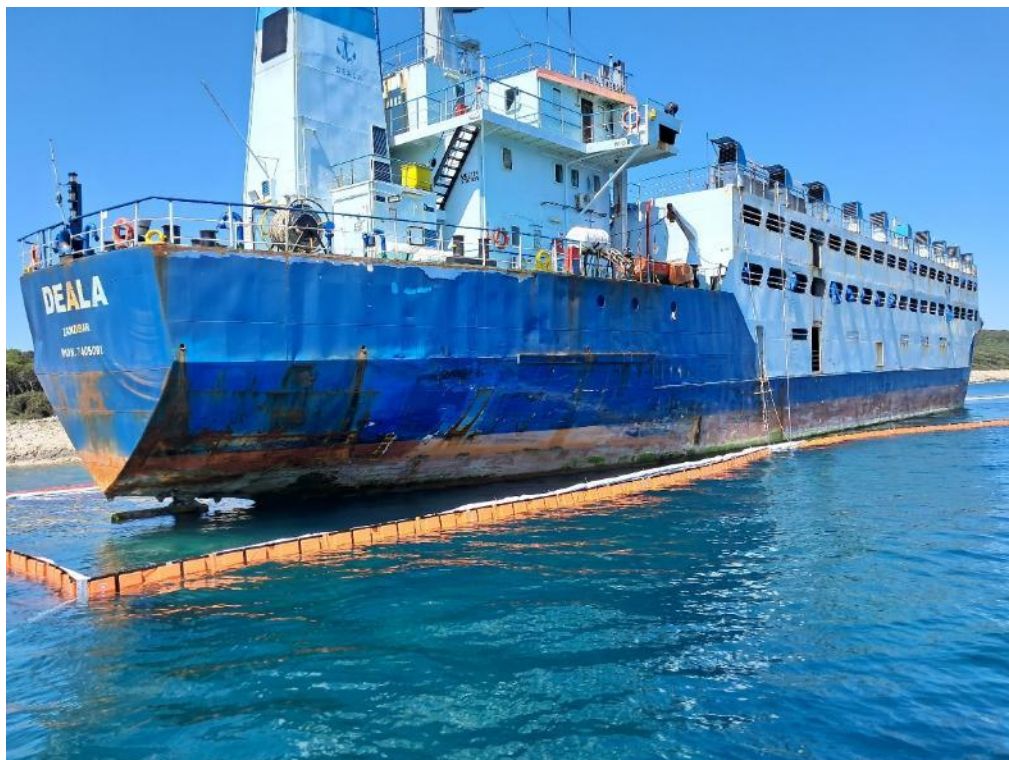
U 18:59 brod naliježe lijevom stranom na pličinu u neposrednoj blizini rta Kremen. Došlo je i do prodora mora u strojnarnicu te potpunog isključenja svih generatora („blackout“), zbog čega zapovjednik ubrzo odlučuje napustiti brod zajedno s posadom. Takva odluka provedena je tijekom sljedećeg dana, kada su vremenske prilike dozvolile tegljačima siguran prilaz nasukanom brodu s kojega su svi članovi posade neozlijeđeni prebačeni i zbrinuti na kopnu.

*Slika 1. Teretni brod „Deala“ nakon pomorske nesreće
(izvor: AIN)*

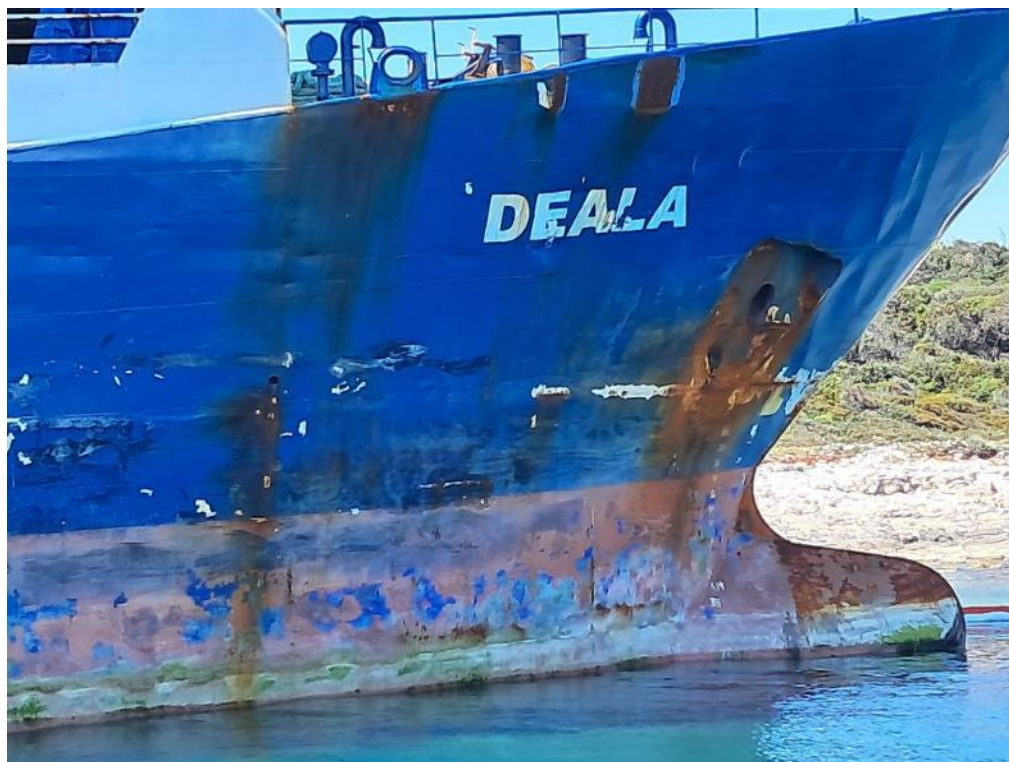
*Slika 2. Teretni brod „Deala“ nakon pomorske nesreće; bez desnog sidrenog lanca
(izvor: AIN)*

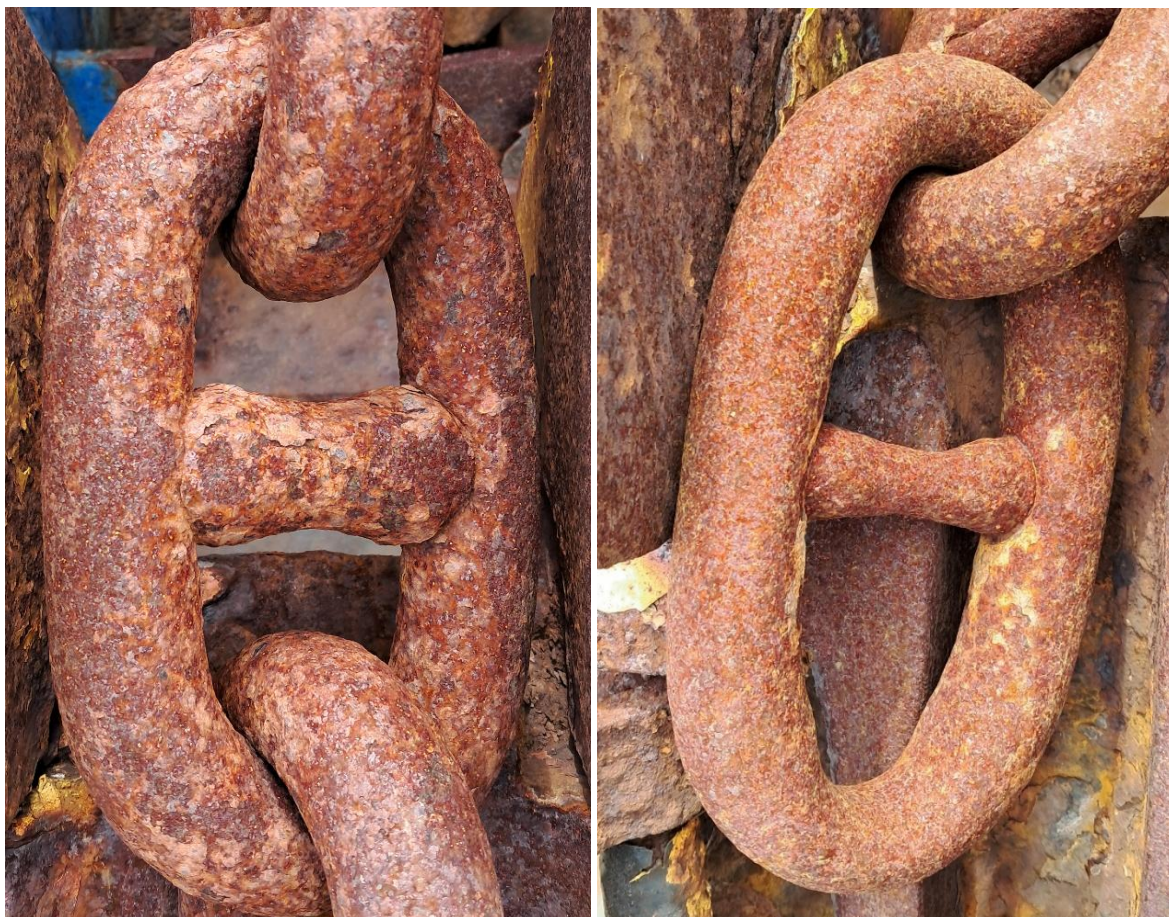
obavljene tijekom očevida, upućuju na zaključak kako nisu poduzeti koraci u smjeru otklanjanja utvrđenih odstupanja utvrđenih opisanim izmjerama. Tijekom očevida također je utvrđeno kako desni i lijevi sidreni lanac nisu posve identični; prečke karika desnog lanca su opsega oko 75 mm, dok su prečke na lijevom sidrenom lancu veće, oko 130 mm.

Slika 3: Usporedba karika sa lijevog i desnog sidrenog lanca (izvor: AIN)

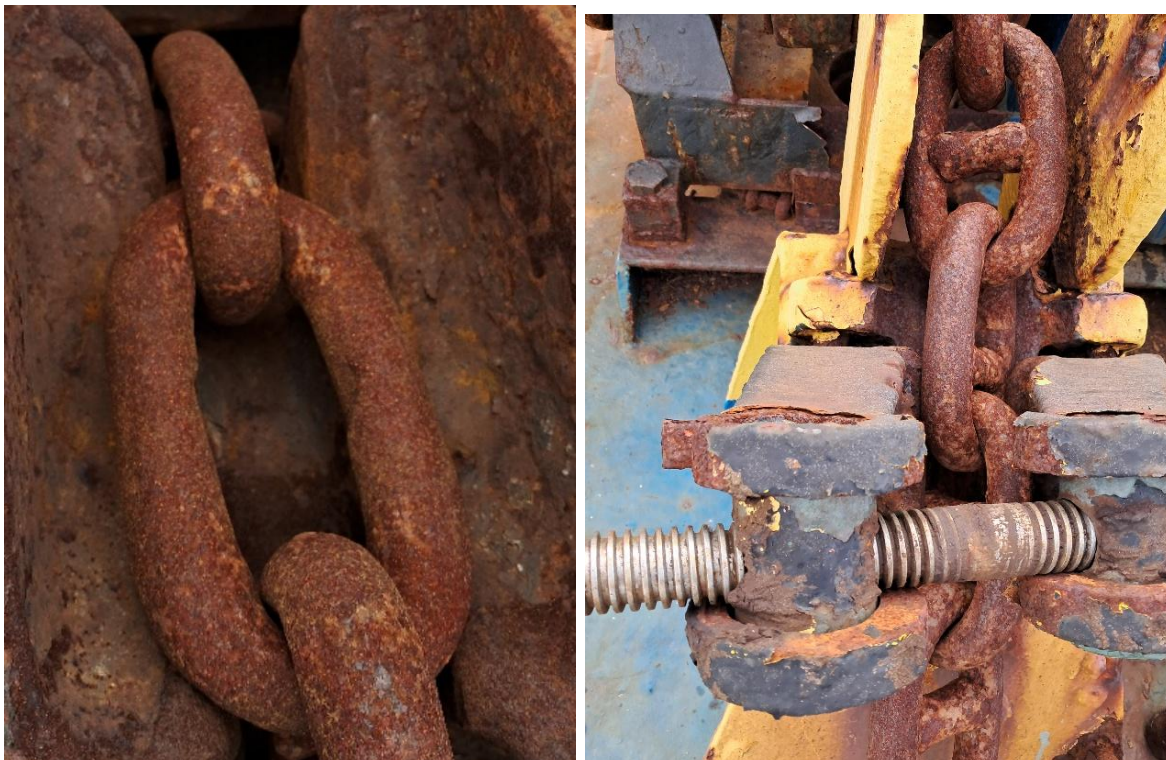
Čitav sidreni sustav – vitla, kočioni elementi, štoper lanca, kočne obloge i oba sidrena lanca su u lošem stanju, značajno zahvaćeni korozijom. Nema tragova podmazivanja pomičnih dijelova. Pojednim karikama nedostaju prečke, a svugdje nedostaju odgovarajuće oznake za pojedine node. Nisu pronađeni zapisi o održavanju navedenih sustava niti plan održavanja sidrenog sustava. Ovakvo stanje sidrenog sustava, ali i palubne opreme općenito, u skladu je i sa iskazima pojedinih članova posade koji su obnašali upravljačke funkcije na ovom brodu kroz duže vremensko razdoblje.

Slika 4. Detalj karike bez prečke sa desnog lanca i štopera lijevog sidrenog sustava (izvor: AIN)

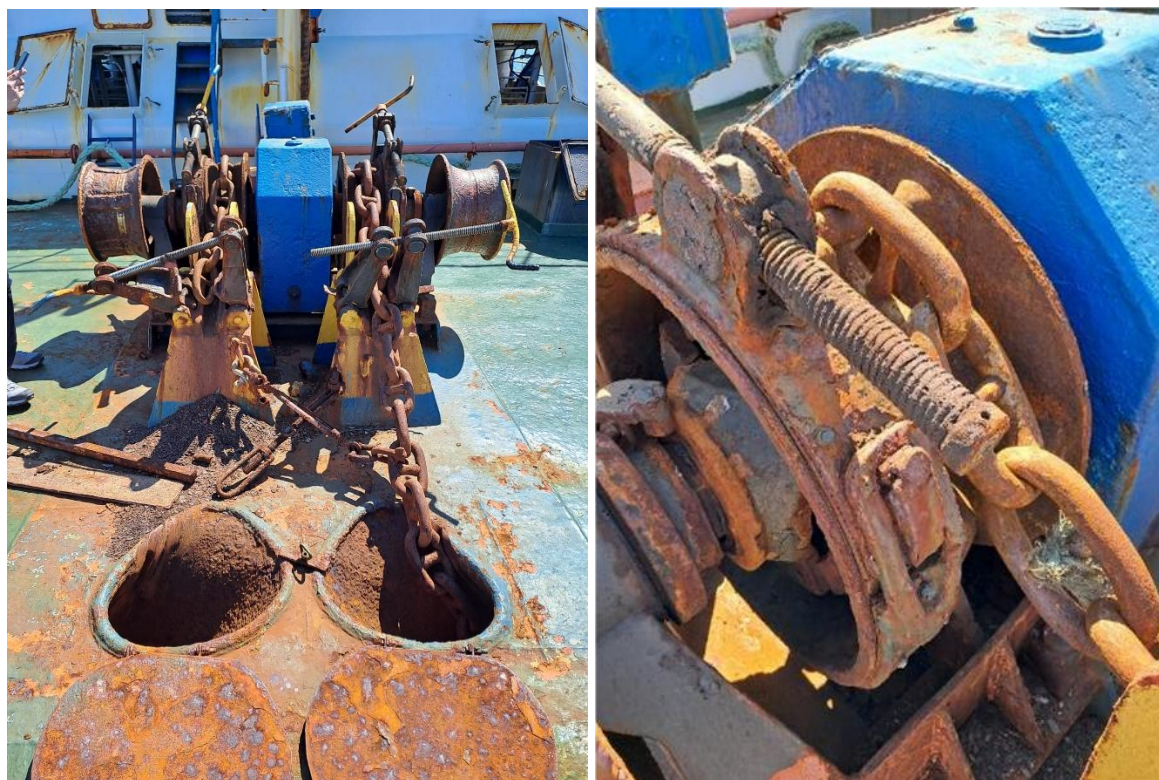
Slika 5. Desno i lijevo sidreno vitlo i kočnica na desnom sidrenom vitlu (izvor: AIN)

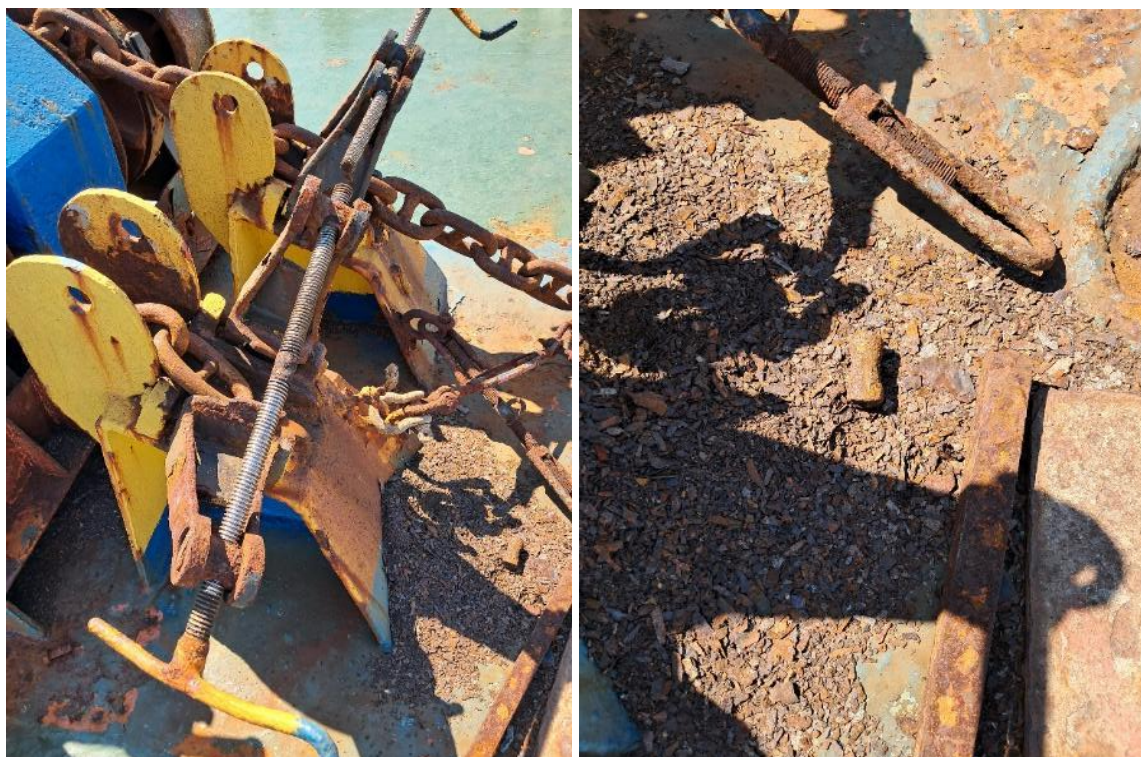
Desni sidreni lanac prekinut je točno na poziciji gdje je bio zadržan štoperom.

Slika 6. m/b „Deala“ nakon pomorske nesreće – puknuće desnog sidrenog lanca na palubi (izvor: AIN)

Samo mjesto prekida lanca jasno upućuje na zaključak da je došlo do velikog opterećenja na karici sidra na koju se naslanja štoper lanca. Ovakvo preopterećenje uzrokovano je djelovanjem vanjskih čimbenika – vjetra, valova i struja, ali moguće i određenim popuštanjem same kočnice, što je dodatno opteretilo štoper sidrenog sidra i kariku lanca na koju štoper naliže. Uzimajući u obzir loše stanje sustava sidrenog lanca i pripadajućih komponenti dizajniranih za preuzimanje sila naprezanja, može se zaključiti kako je takvo stanje doprinijelo ovoj nesreći u okolnostima povećanih naprezanja materijala, uslijed djelovanja opisanih vanjskih čimbenika.

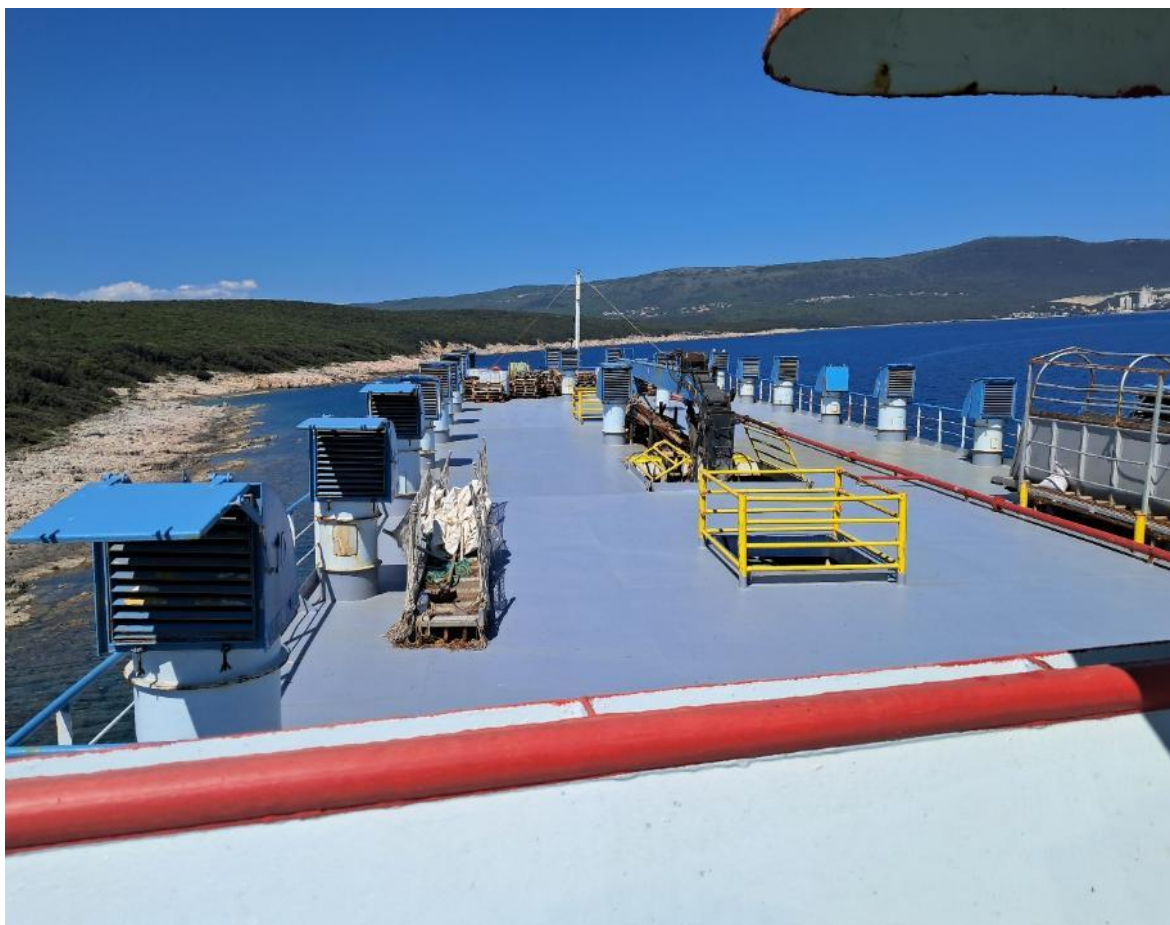
Navigacijski most nalazi se uobičajeno na vrhu nadgrađa, pri čemu je pogled prema prednjem kaštelu bitno ograničen skladišnim prostorima tereta, zbog čega nema vizualnog kontakta između prostora oko sidrenog vitla i zapovjedničkog mosta (slika 7), a nema niti kamera pomoću kojih bi taj dio broda mogao biti vidljiv dežurnom časniku.

Slika 7: Pogled s lijevog krila zapovjedničkog mosta broda „Deala“ (izvor: AIN)

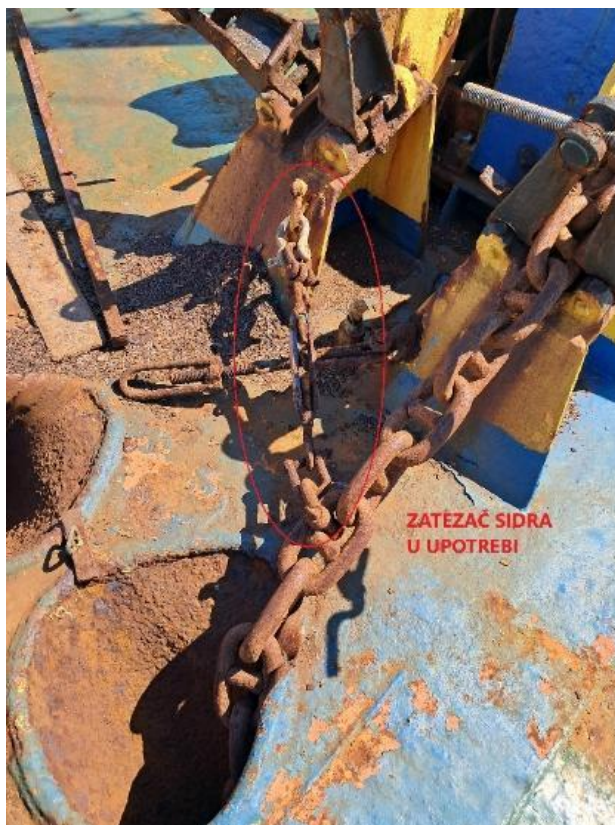
Listom provjere DE06 potvrđuje se dostupnost ažuriranih izvješća o vremenskim prilikama, ispravnost sve navigacijske i komunikacijske opreme, spremnost oba sidra, itd. Stavkom 3. ove liste provjere potvrđuje se spremnost oba sidra za korištenje uklanjanjem svih elemenata koji ga osiguravaju nakon kočnice vitla (prilog VII), ali utvrđeno je kako lijevo sidro nije bilo spremno za korištenje (slika 9).

Slika 9. Zatezač lijevog sidra (izvor:AIN)

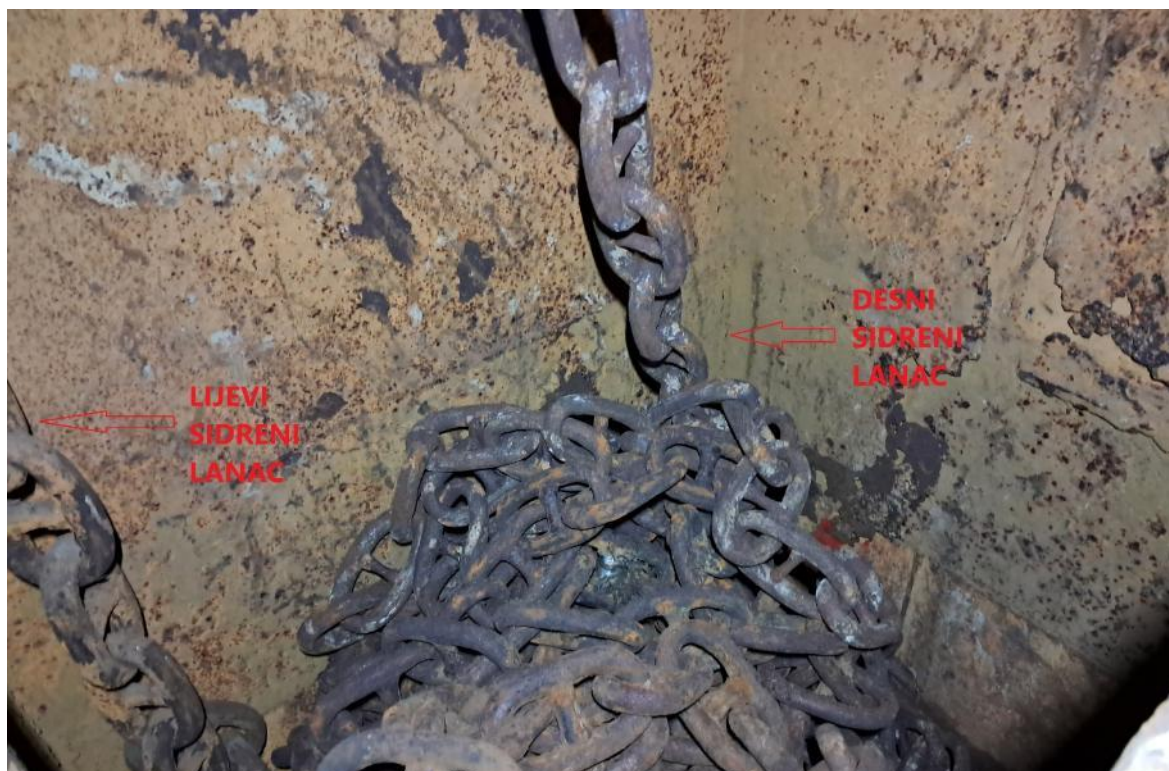
Nadalje, odgovorno osoblje na brodu nije bilo upoznato sa činjenicom da je desni sidreni lanac 27.5 metara duži od lijevog, te da je njegova ukupna duljina 8 noda.

Slika 10. Sidreni lanci u prostoru za spremište (izvor: AIN)

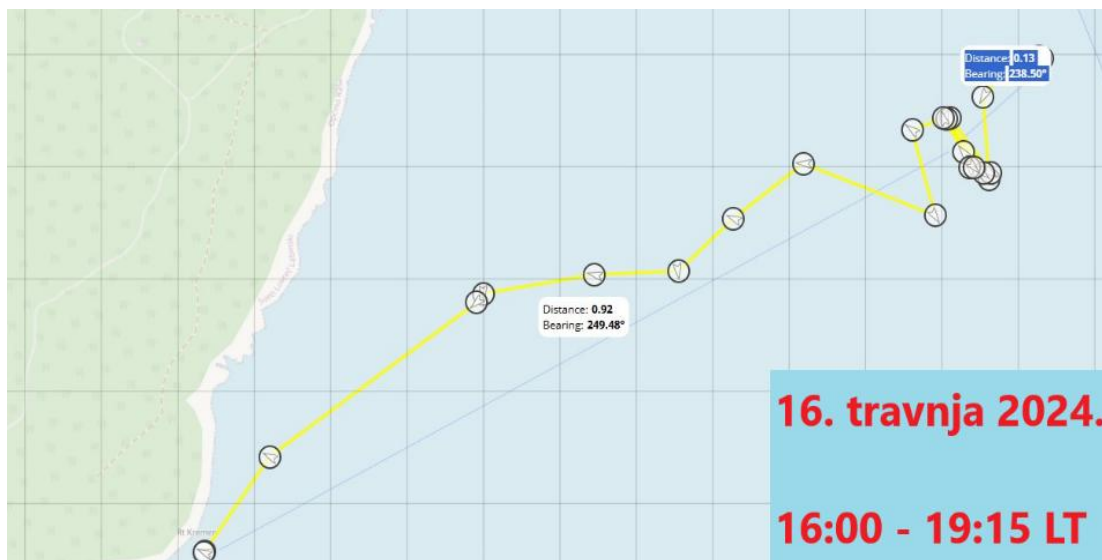
Na slici 13. prikazano je kretanje broda od trenutka jačanja i okretanja vjetera pa sve do nasjedanja brodske kobilice na morsko dno.

Slika 13. Trajektorija kretanja broda 16. travnja 2024. u vremenu 16:00 – 19:15 LT
(izvor: EMSA SEG sustav)

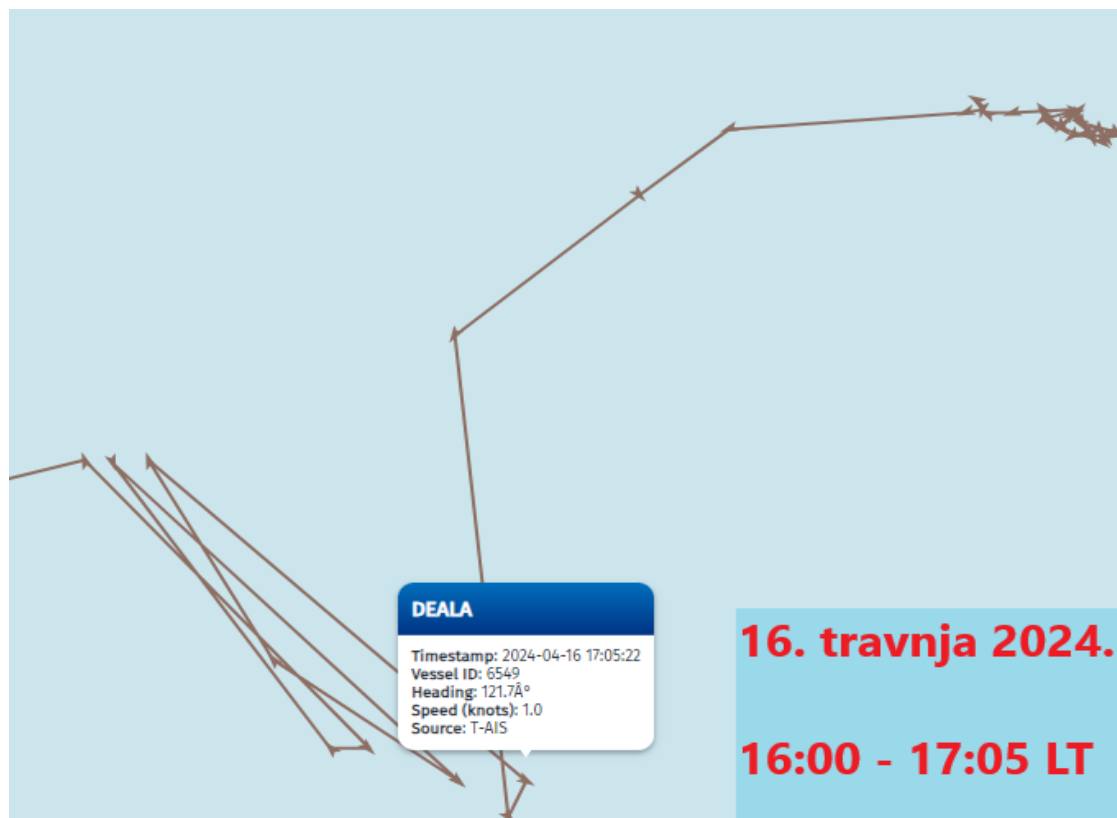
Slika 14. Trajektorija kretanja broda 16. travnja 2024. u vremenu 16:00 – 17:05 LT
(izvor: EMSA SEG sustav)

Pramčanica broda oko 16:00 usmjerena je prema zapadu (u 16:05 – 252.6°; u 16:11 - 298.3°), dok se sat vremena kasnije brod pod utjecajem promjene vjetera okrenuo u smjeru jugoistoka (16:56 – 139.6°; u 17:05 - 121.7°), što znači da je pomak od 0.13 nm, registriran u periodu od 16:00 do 17:05, unutar očekivanih vrijednosti, te se može zaključiti da do tog trenutka sidro nije zaoralo (slika 14).

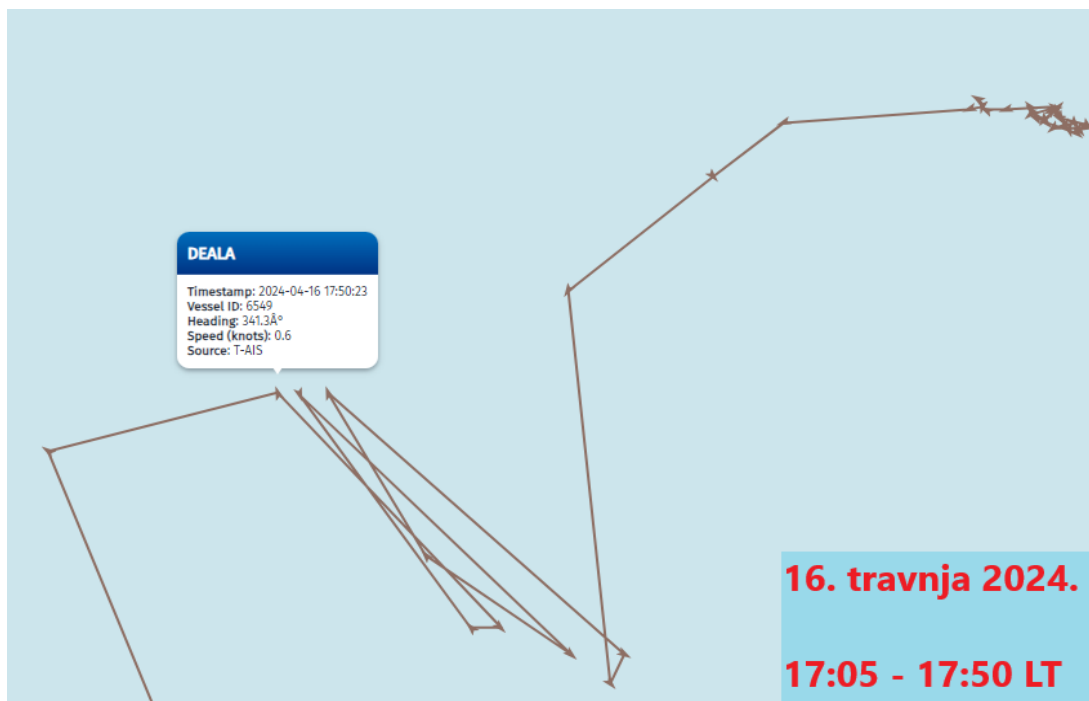
Može se zaključiti kako je u ovom periodu sidreni lanac izložen velikim opterećenjima uslijed ovakvog konstantnog lateralnog pomicanja pramčanice. Nije bilo vizualne provjere stanja sidrenog lanca od strane posade u tim trenucima.

Slika 15. Trajektorija kretanja broda 16. travnja 2024. u vremenu 17:05 – 17:50 LT (izvor: EMSA SEG sustav)

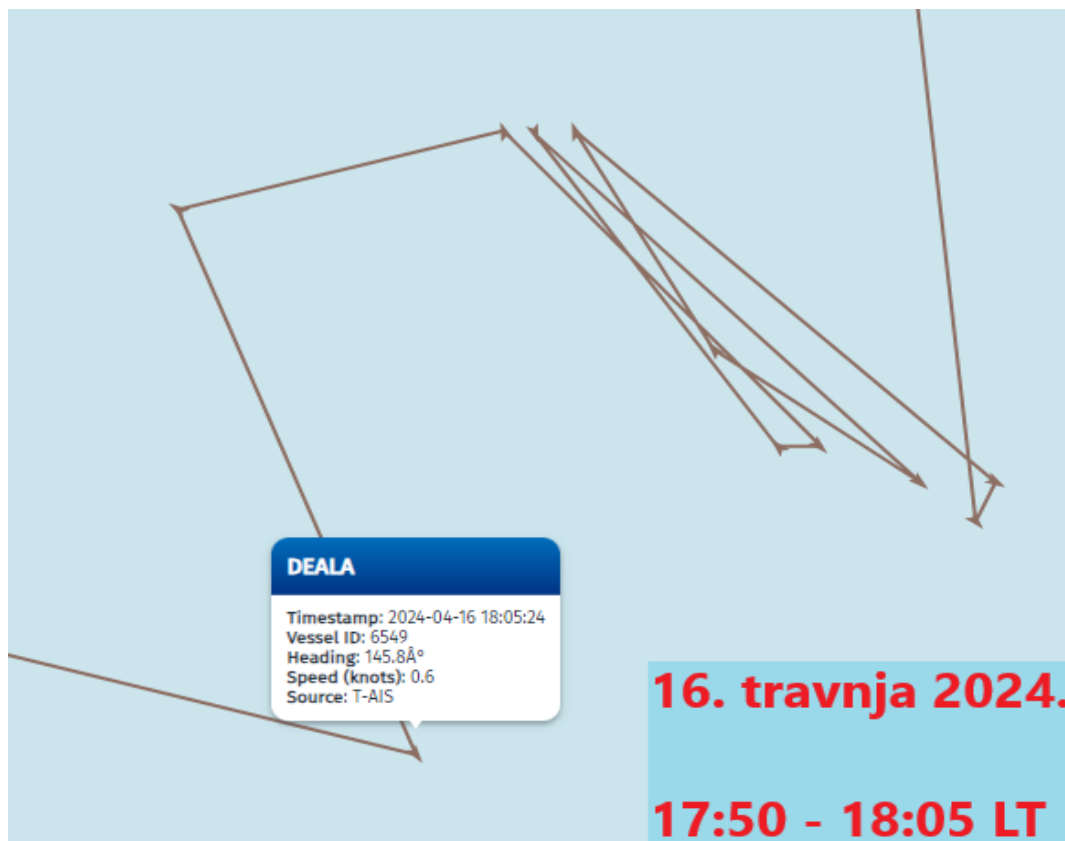
U periodu između 17:50 i 18:05 (slika 16) osim lateralnog, bilježi se ovog puta i odmak broda 0.07 nm (130m) od pozicije gdje je originalno usidrio, što svjedoči o tome da se sidreni lanac maksimalno rasteže te, sudeći po izmjenama položaja pramčanice i zabilježenom odmaku, počinje orati po dnu.

Slika 16. Trajektorija kretanja broda 16. travnja 2024. u vremenu 17:50 – 18:05 LT (izvor: EMSA SEG sustav)

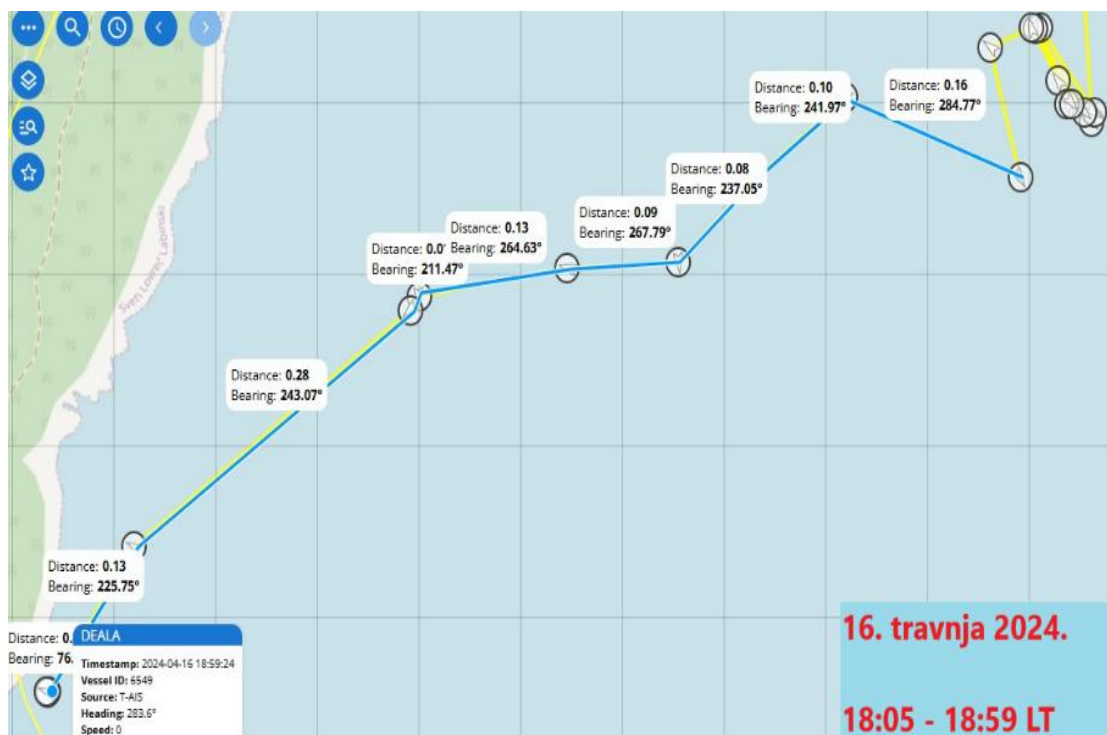
Negdje između 18:05 i 18:11 dolazi do ubrzanja drifta broda, što jasno ukazuje na pucanje sidrenog lanca, nakon čega brod ubrzano pluta prema plićinama. Nagla promjena u driftu broda jasno se vidi i na slici 17., gdje je prijelazom označene putanje iz žute u plavu boju označeno ubrzanje drifta, čime je determiniran trenutak pucanja sidrenog lanca.

Slika 17. Trajektorija kretanja broda 16. travnja 2024. u vremenu 18:05 – 18:59 LT
(izvor: EMSA SEG sustav)
