## PRELIMINARNO IZVJEŠĆE / PRELIMINARY REPORT

| 1. OPĆENITI PODACI / ACCIDENT/SERIOUS INCIDENT IDENTIFICATION | | |
|---|---|---|
| d | PROIZVOĐAČ ZRAKOPLOVA | Air Tractor |
| f | MODEL ZRAKOPLOVA | AT 802A |
| h | REGISTRACIJSKE OZNAKE | OR 2025 |

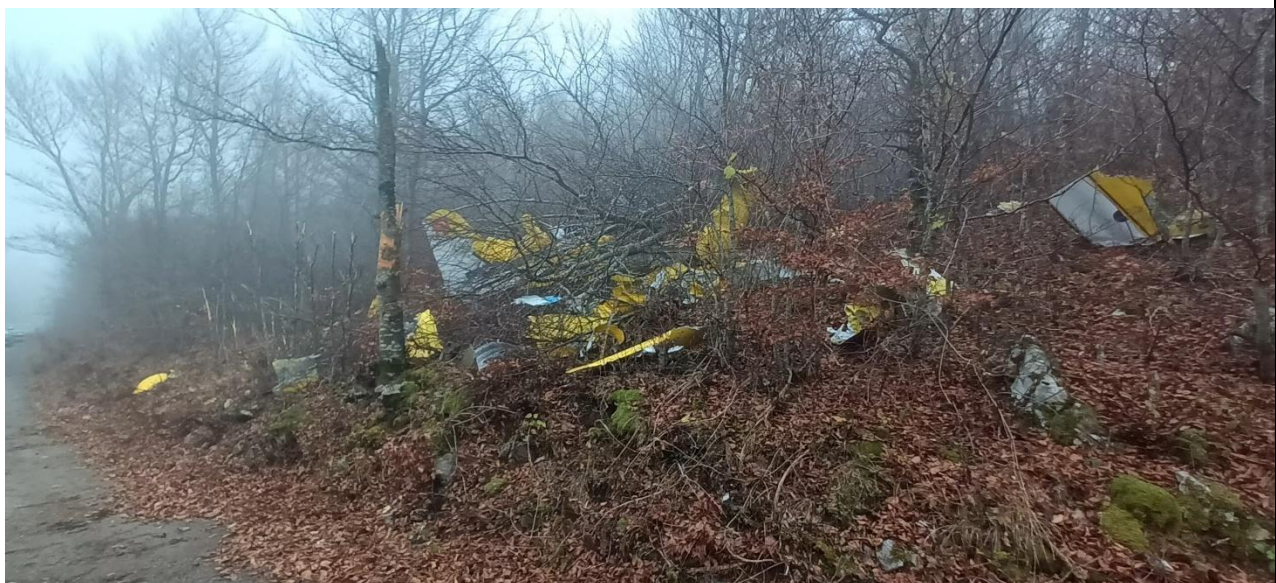
Obavijest o nestanku aviona AIN je dobila od OKC MUP-a i od Hrvatske kontrole zračne plovidbe. Olupina aviona pronađena je istoga dana u večernjim satima. Avion je bio potpuno uništen, mehanički i požarom, a pilot je smrtno stradao

Slika 2 – olupina aviona na mjestu nesreće
