ZAVRŠNO IZVJEŠĆE

OZBILJNE POMORSKE NESREĆE

Nasukanje putničkog broda „Burin“

29. svibnja 2024. godine

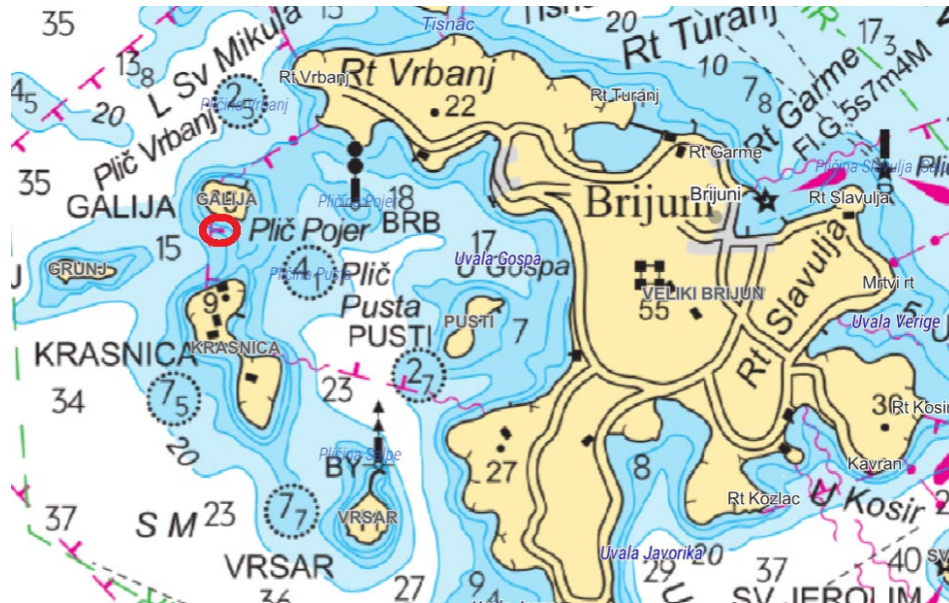
Lokacija pomorske nesreće: Između otočića Galija i Vanga (Brijunsko otočje); geografska širina = 44° 55,0' N / geografska dužina = 013° 43,7' E.

Slika 1. Prikaz dijela akvatorija Brijunskog otočja s mjestom nasukanja putničkog broda Burin 29. svibnja 2024.; mjesto nasukanja označeno crvenom kružnom oznakom
(izvor: Geoportal prostornih podataka o Jadranskom moru, Hrvatski hidrografski institut; obrada AIN)

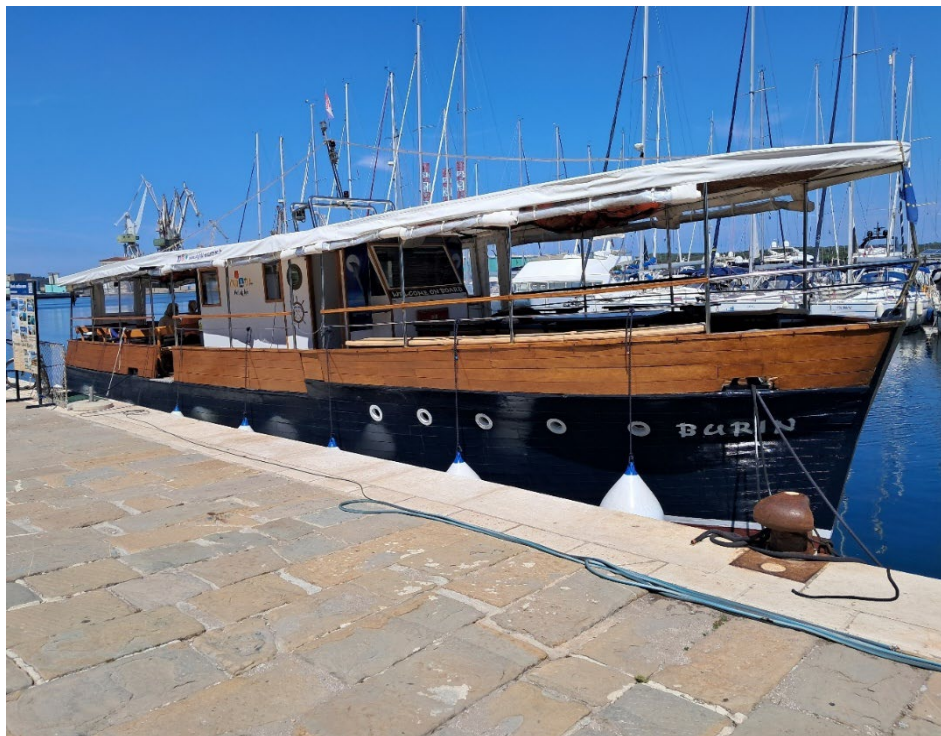
Nije bilo ozlijeđenih osoba niti onečišćenja okoliša. Predmetni brod imao je manja oštećenja donjeg dijela trupa, zbog čega je nakon nesreće uslijedio popravak i uklanjanje oštećenja, nakon čega je brod nastavio s obavljanjem svoje komercijalne djelatnosti.

Slika 2. Putnički brod Burin, nakon nesreće (izvor: AIN)

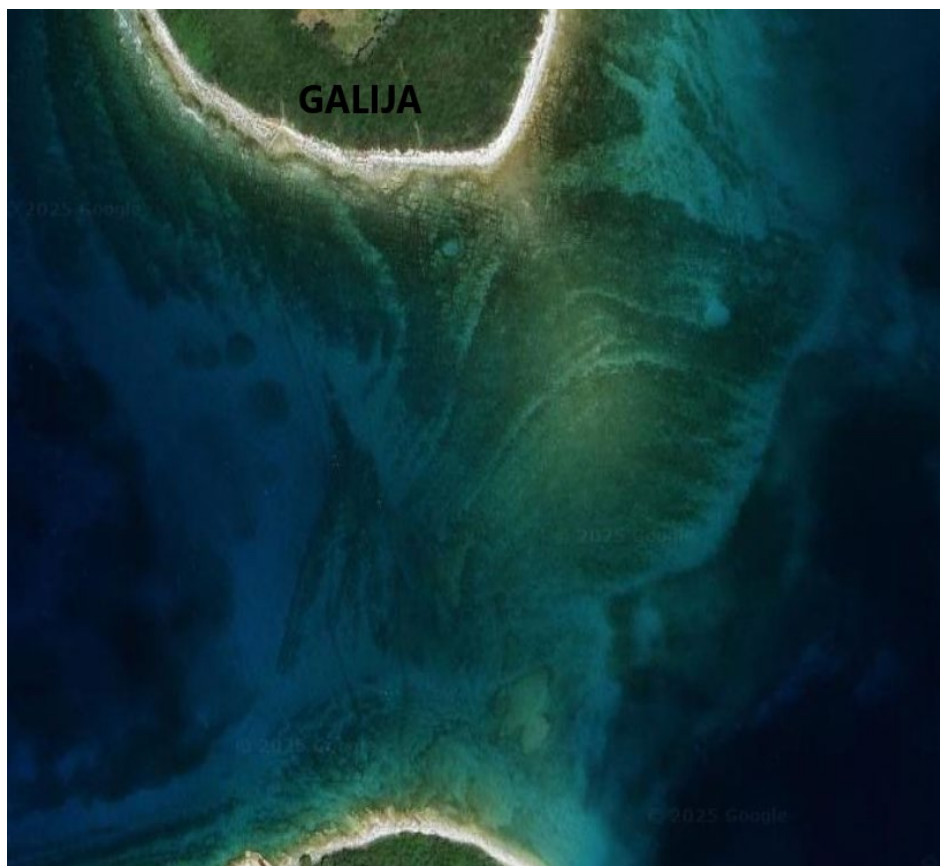
Nasukanje putničkog broda *Burin* dogodilo se na pličini koja se u blagom nagibu nastavlja na južnu obalu otočića Galija. Blagi prirodni pad ove pločaste kamene kosine od obale prema moru znatno je doprinio tome da značajnija šteta po ljude, brod i okoliš izostane.

Slika 6. Satelitska snimka morskog područja između Galije i Vange (izvor: Google Maps)

Navigacijske opasnosti plovnog puta između otočića Vanga i Galija nisu označene signalizacijom ili sredstvima za pomorsku navigaciju.

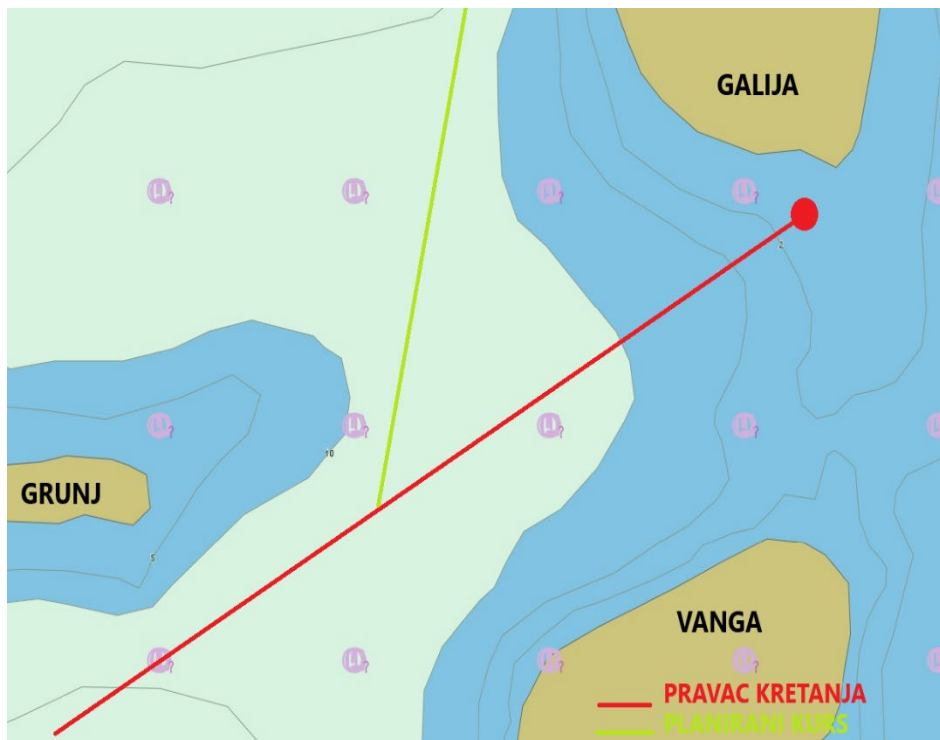
Ploveći zapadnim dijelom brijunskog akvatorija u pravcu sjeveroistoka, brod dolazi do prolaza širine 0.25 nm između Vange i Grunja (Slika 7.).

Slika 7. Prikaz kretanja broda (izvor: SEG, obrada AIN)

Plovio je u sjeveroistočnom kursu smanjenom brzinom 5 čvorova. Potpuno koncentriran na telefonski poziv, zapovjednik ne skreće ulijevo planiranom rutom, već produžuje ravno prema pličinama. S obzirom da podređuje izviđanje i upravljanje svojim brodom telefonskom razgovoru koji vodi, ne uočava otočiće oko i ispred sebe.

Nekoliko minuta kasnije, tri kabela poslije pozicije gdje je bilo planirano skretanje broda ulijevo, brod naliježe na pličinu koja se nastavlja na južnu obalu otočića Galija. Plovidba smanjenom brzinom doprinijela je izostanku značajnije štete.
