ZAVRŠNO IZVJEŠĆE

VRLO OZBILJNE POMORSKE NESREĆE

Požar i potpuni gubitak motorne jahte „Acceptus“

Makarska

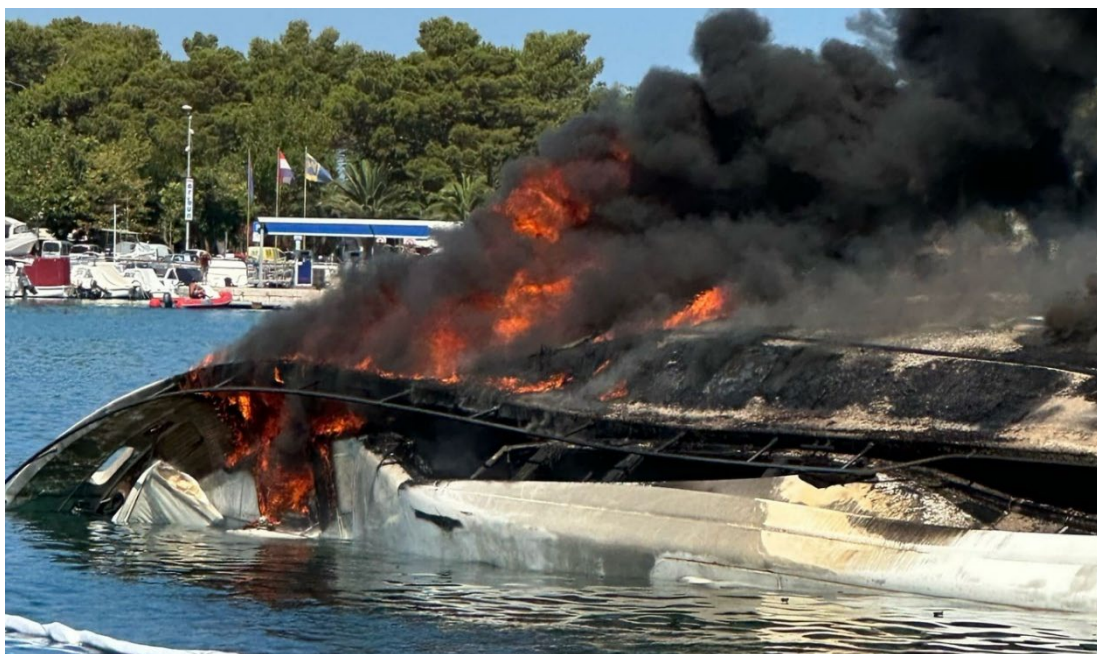
Požar se ubrzo nakon izbijanja iz stražnjeg dijela broda proširio cijelim plovilom, te izazvao velika oštećenja trupa plovila, posebice desne strane trupa koja je ostala nepotopljena. Jahta je nalegnula svojim lijevim bokom na morsko dno u luci.

*Slika 2: Motorna jahta Acceptus 29. lipnja 2024.
(izvor: posada jahte)*

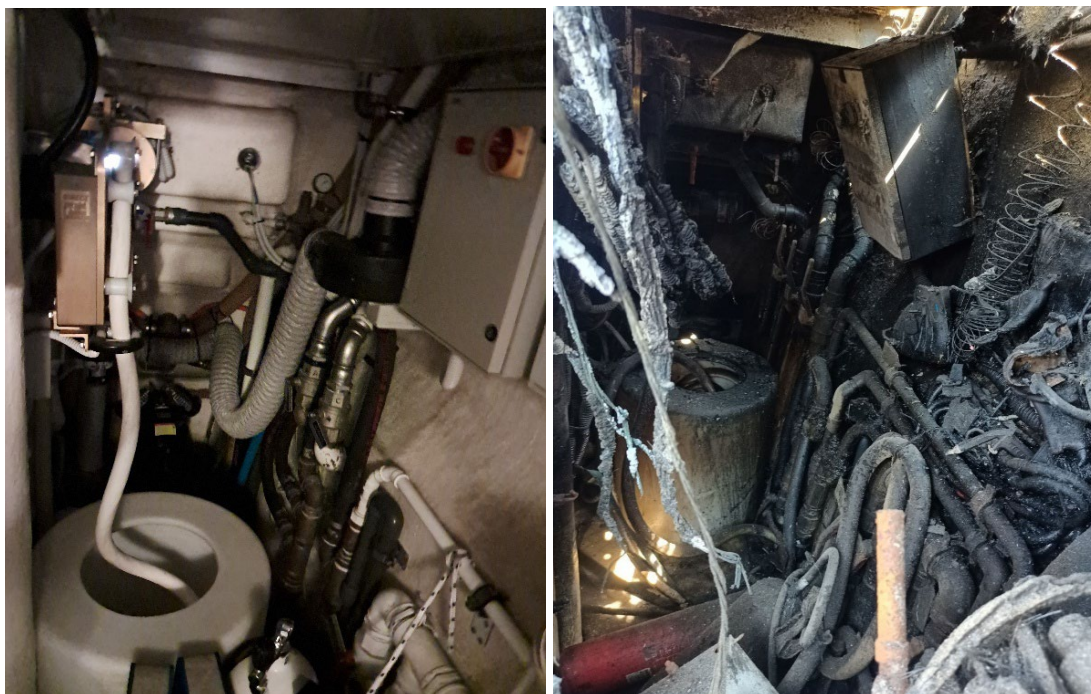
Slika 5. Tehnički prostor – krmeni dio, na jahti-blizancu (lijevo) i na opožarenoj jahti (desno) (izvor: AIN¹)

U tehničkom prostoru značajnije je stradala oprema montirana bliže izlaznim vratima. Sva oprema u tom dijelu, uključujući elektrotehničke ormariće sustava žiroskopske stabilizacije i sustava pročišćavanja sanitarnih voda, u potpunosti je opožarena izvana.

Utjecaj plamena bio je izraženiji u gornjem dijelu prostorije, dok se prema krmi intenzitet oštećenja smanjuje; ormarići u zadnjem dijelu prostora gotovo netaknuti plamenom i toplinom, iako su izrađeni od PVC-a.

Tragovi djelovanja plamena vidljivi su i na instalacijama i cjevovodima – oni u blizini vrata znatno su oštećeni, dok je cijevni razvod pri dnu prostorije s ventilima i izolacijom gotovo netaknut.

Značajniji utjecaj plamena u prednjem dijelu tehničkog prostora može se povezati s lokacijom protupožarne pumpe i pripadajućeg spremnika goriva.

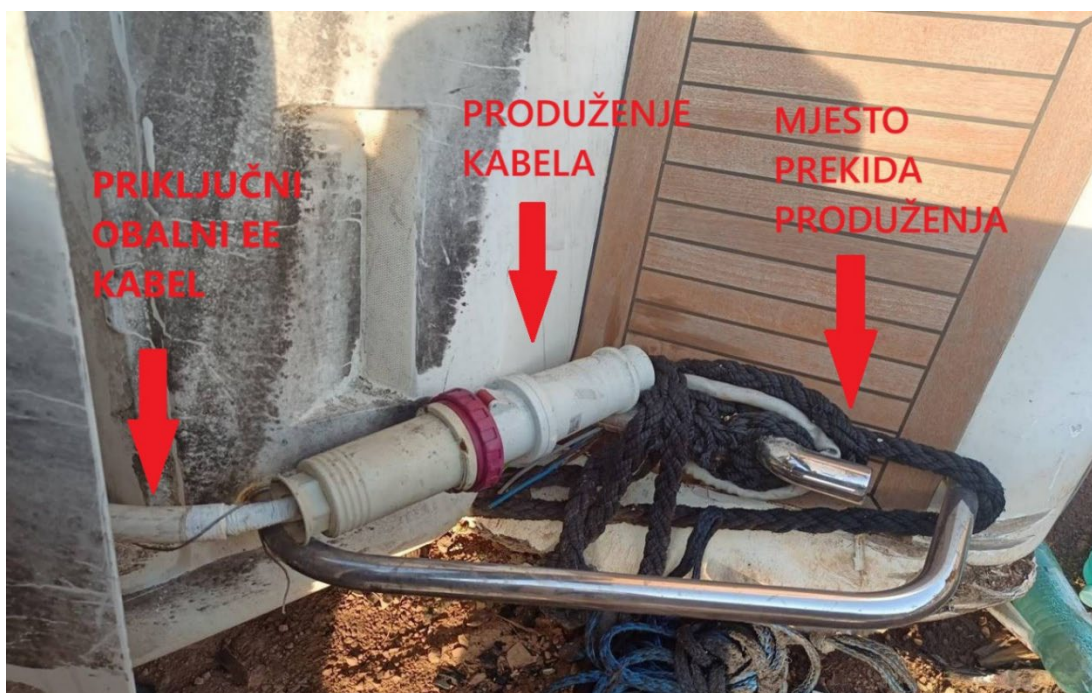
Tijekom očevida pregledan je segment priključnog elektroenergetskog kabela koji je ostao nakon požara. Priključni elektroenergetski kabel prolazi kroz priključnicu na vanjskoj stijenci jahte prema obalnom priključku, a u produžetku se nastavljao na dodatni priključni kabel koji je bio spojen s obalnim ormarićem. Ovaj dodatni produžni kabel je tijekom očevida pronađen prekinut (Slika 6.).

Slika 6. Prikaz spojne opreme obalnog priključnog kabela jahte Acceptus i instaliranog produžetka (izvor: AIN)

Na priključnici montiranoj na priključnom kabelu za obalni niskonaponski priključak stoji natpis koji označava da je riječ o trofaznoj priključnici nazivne struje 125 A. U korisničkim uputama navedeno je da je priključnica od 80 A, a kabel od 5x25mm² od bakra, nazivne vrijednosti 100 A, pa je maksimalni osigurač namijenjen zaštiti kabela od kratkog spoja maksimalne nazivne vrijednosti od 80 A (snage oko 70 kW). Ovo je u skladu s nazivnom strujom sekundara izolacijskog transformatora.

Zatim slijedi mjesto ulaska kabela u plovilo, tj. u tehnički prostor potpalublja. Kabel je prolazio preko vodilica hidrauličnog vitla, nakon čega je ulazio u PVC spremnik u kojem je bio namotan. Na dnu spremnika nalazio se otvor kroz koji kabel izlazi. Odmah nakon izlaska uočen je njegov prekid. Kraj kabela zadržao je oblik predviđen za montažu u ormarić. Na njemu je i dalje bila kabela uvodnica kroz koju je kabel ulazio u PVC ormarić. Do tog mjesta kabel nije bio opožaren niti termički deformiran. Iza gumene uvodnice, koja je djelomično termički oštećena, kabel je razdvojen na vodiče koji su bili u cijelosti opožareni; izolacija vodiča i bakrene žice otopljene su i međusobno stopljene bliže uvodnici (dnu ormarića). Na krajevima vodiča, koji su zatečeni bez izolacije, i dalje su vidljive vijčane spojnice. Sve ovo upućuje na događaj unutar priključnog PVC ormarića u tehničkom prostoru, jer preostali dio kabela koji ulazi u ormarić ne pokazuje tragove djelovanja topline i plamena. Sam PVC ormarić je u cijelosti izgorio.

Od opreme koja je bila u PVC ormariću sačuvana je samo spojna vijčana oprema za spajanje dva kabela – dovod i odvod. Nisu nađeni nikakvi ostaci sklopne ili zaštitne opreme, pa se pretpostavlja da ih nije ni bilo. PVC ormarić bio je namijenjen isključivo spoju dvaju kabela i nalazio se u neposrednoj blizini hidrauličnog vitla u tehničkom prostoru. Daljnjim pregledom pronađen je kraj drugog segmenta priključnog kabela trasiran do izolacijskog transformatora u kontrolnoj sobi.

Osim PVC priključnog ormarića, niti jedan elektroenergetski ormarić ili oprema u tom dijelu tehničkog prostora nisu pretrpjeli takva oštećenja, uključujući i PVC ormarić udaljen 1,2 m. Sva oprema u prostoriji bila je vidljivo opožarena s vanjske strane, uz jednak intenzitet oštećenja, što znači da je plamen djelovao jednakim intenzitetom. Svi kabele u uništenim ormarićima u prednjem dijelu tehničkog prostora bili su opožareni, dok je ovaj priključni kabel ostao neoštećen, osim krajeva u priključnom PVC ormariću koji je potpuno izgorio. To upućuje na to da je centar događaja bio upravo u tom ormariću, dok je ostatak opreme nastradao od sekundarnog širenja plamena.

Nadalje, utvrđena su dva oštećenja kableske izolacije. Prvo oštećenje nastalo je mehaničkim nagnječenjem, jer je izolacija dijelom sastrugana. Drugo oštećenje nije bilo vidljivo, ali je kabel u dužini od 30 cm bio obložen bijelom izolacijskom trakom. Ispod te trake nalazilo se više slojeva drugih boja izolacijskih traka, a sama izolacija kabela bila je zarezana u dužini od cca 7 cm. Slojevi traka nisu bili dobro zalijepljeni ili su se tijekom uporabe i savijanja odlijepili. Kableski vodiči unutar kabela nisu bili vidljivo oštećeni.

Izolacija kabela je višeslojna, a svaki sloj ima specifičnu funkciju: poboljšava mehaničku zaštitu vodiča pod naponom, sprečava prodor vlage i vode, osigurava završnu zaštitu od vanjskih mehaničkih utjecaja te ograničava radijus savijanja. Oštećenje bilo kojeg sloja izolacije omogućuje ulazak vlage, koja u prisutnosti napona može izazvati tzv. „kuhanje“ unutar kabela. Vlaga se širi kroz izolaciju, uzrokujući daljnja oštećenja – prvo koroziju bakrenih vodiča, što smanjuje njihov efektivni presjek i električnu vodljivost. To dodatno povećava zagrijavanje vodiča i oštećuje izolaciju ostalih faza, sve dok ne dođe do međufaznog ili fazno-zemaljskog kratkog spoja. Zbog toga je obavezno, pri svakom uočenom tragu oštećenja izolacije, kabel odmah zamijeniti ili profesionalno sanirati pomoću elektrotehničke spojne i izolacijske opreme s toploskupljajućim završnim slojem. Primjena izolacijske trake nije dozvoljena na kabele ove vrste i namjene.

Opisana dva mehanička oštećenja kableske izolacije nisu neposredno povezana s uzrokom ovog požara niti sa širenjem plamena. Ipak, takva oštećenja, otkrivena ispod vanjske obloge kabela, ukazuju na sistemska pitanja održavanja elektrotehničke opreme ovog plovila.

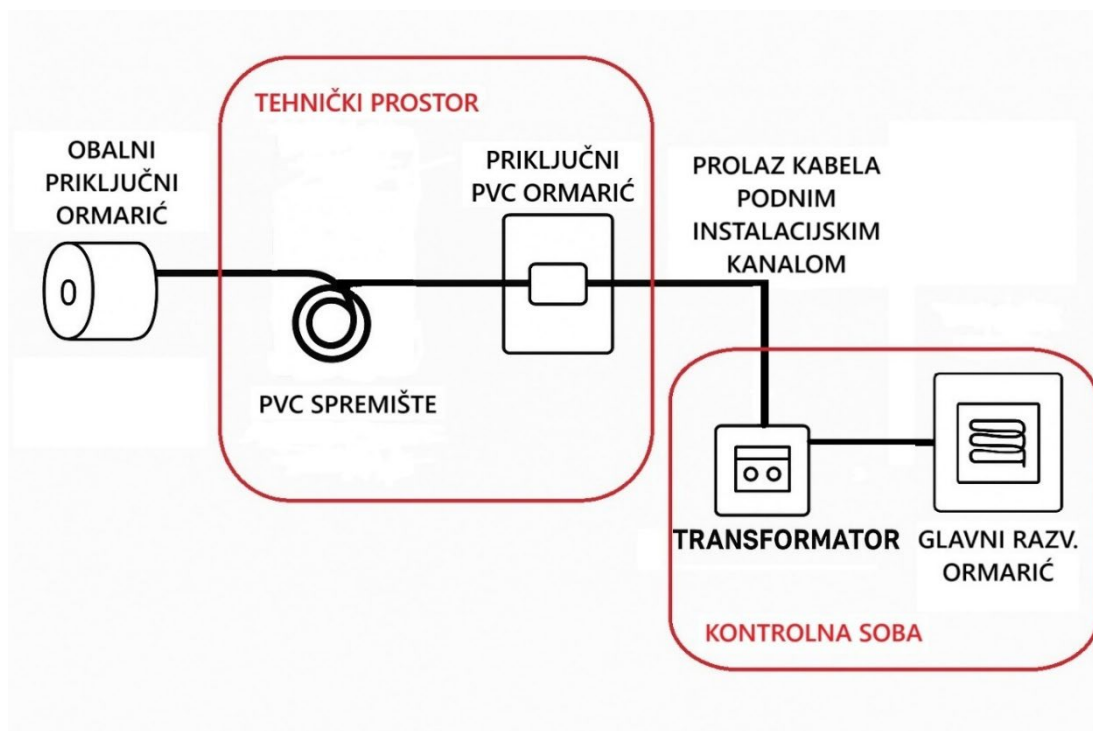
Priključni elektroenergetski kabel na jahti *Acceptus* (Slika 7.) sastojao se od dva segmenta. Prvi dio počinje na priključnoj opremi za spajanje na obalni priključni ormarić. Kabel zatim prolazi kroz uvodnicu na trupu plovila i ulazi u tehnički prostor, gdje se spaja na PVC priključni ormarić. Prije ulaska u ormarić, kabel se kružno sprema u bačvasto PVC spremište, u koje se namata preko hidrauličkog vitla, čime se regulira dužina ispusta kabela prema obali. Korištenje kabela dok je namotan stvara zavojnicu koja povećava zagrijavanje kabela i spojeva, što je tijekom dužeg razdoblja eksploatacije vjerojatno dodatno termički opteretilo kabel.

Slika 7. Prikaz obalnog priključnog kabela jahte *Acceptus* (izvor: AIN)

U PVC priključnom ormariću nalazila se elektrotehnička oprema za spajanje dvaju segmenata kabela. Ormarić je bio montiran na unutarnjoj stijenci tehničkog prostora, u neposrednoj blizini hidrauličkog vitla. Ovaj segment kabela tijekom uporabe često je izložen mehaničkom naprezanju i potencijalnim oštećenjima, što potvrđuju oštećenja utvrđena tijekom očevida, opisana u poglavlju 4.2.1.

Drugi segment priključnog elektroenergetskog kabela započinjao je u priključnom PVC ormariću u tehničkom prostoru i dalje je bio položen kroz podni instalacijski kanal sve do izolacijskog transformatora u kontrolnoj sobi. Duž trase kabel je bio smješten u elektroinstalacijsku cijev i fiksno trasiran, zbog čega nije bio izložen mehaničkim oštećenjima. Položaj podnog instalacijskog kanala izlaže ovaj segment kabela morskom okolišu, zbog čega su bakreni nepokositreni vodiči kabela podložniji djelovanju soli i vlage, što povećava korozivnost materijala.

Ova razlika u dizajnu upućuje na zaključak da je PVC priključni ormarić na jahti Acceptus instaliran nakon isporuke jahte. To potvrđuju informacije dobivene od klase da ne postoji inspekcijski pregled ili odobrena dokumentacija dostavljena RINA-i koja svjedoči o takvim izmjenama. Nadalje, u dostupnim uputama proizvođača plovila nigdje se ne spominje dodatni PVC priključni ormarić u tehničkom prostoru. Ovakva intervencija u dizajn priključnog kabela može pojednostaviti održavanje i uporabu kabela, ali je važno da se pri realizaciji poštuju pravila elektrotehničke struke.

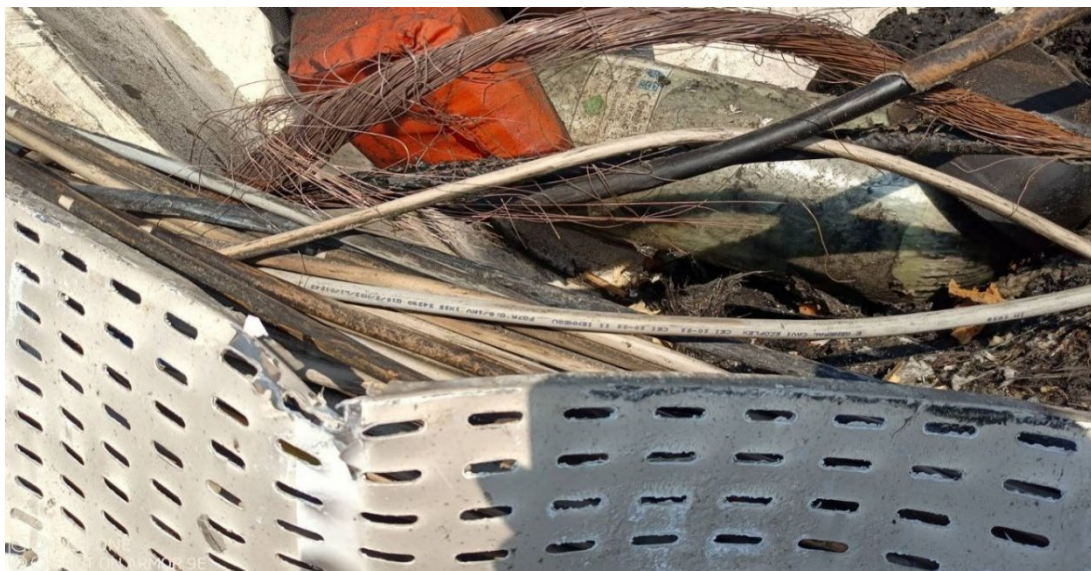
Kabelska trasiranja, pravci polaganja elektrotehničkih kabela, su izvedena duž plovila u najmanje tri glavne trase, pri čemu je korištena metalna perforirana kabelska trasa, čime se smanjuje težina konstrukcije i omogućuje hlađenje kabela. Kabeli su položeni u snopovima duž tih trasa (Slika 8.).

Slika 8. Trasiranje snopova kabela u jednoj metalnoj trasi (izvor:AIN)

Osim toga, na ovoj jahti nisu izvedeni posebni protupožarni sektori na trasama, a prodori između prostorija nisu protupožarno zabrtvljeni. Ovakav dizajn potvrđen je i pregledom jahte-blizanca, gdje su uočena identična projektantska rješenja osiguranja kabelskih trasa.

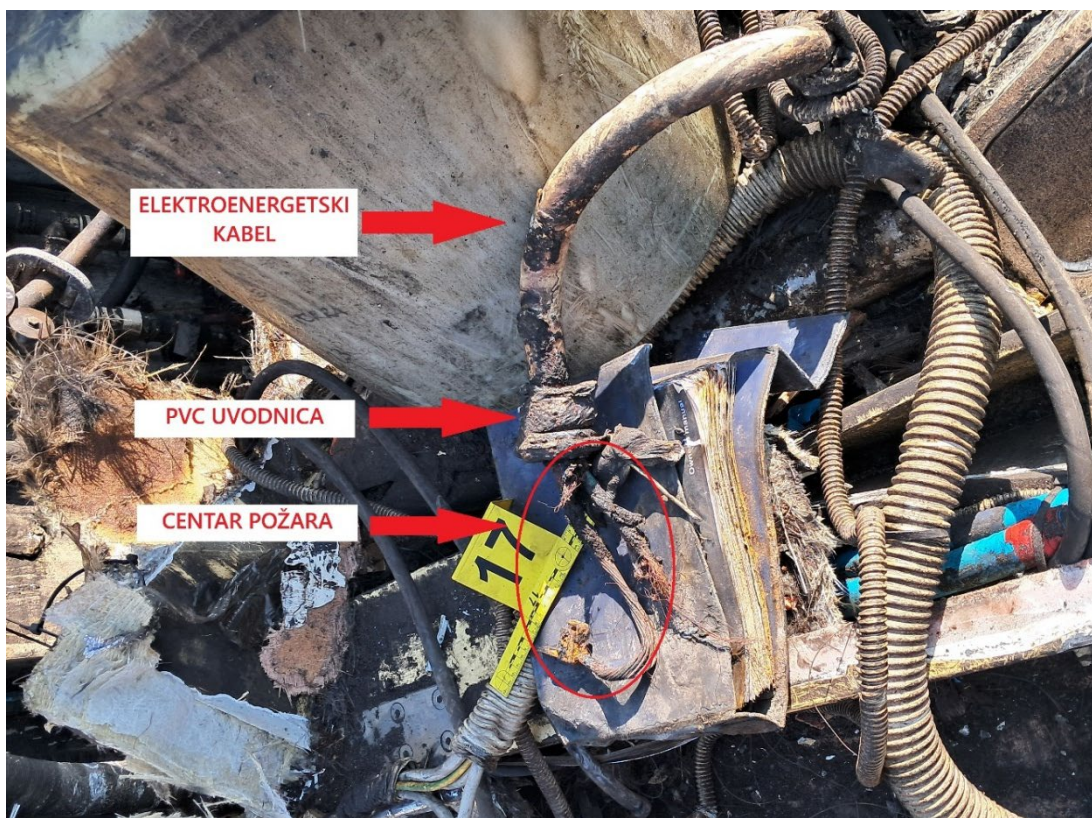
Istragom je utvrđeno da je centar požara bio u priključnom PVC ormariću elektroenergetskog kabela, koji se nalazio na unutarnjoj stijenci tehničkog prostora. U samom centru požara nalazi se karakterističan trag prekida i zavarivanja višeznačnog bakrenog vodiča, koji nedvojbeno ukazuje na tehnički kvar na priključnom elektroenergetskom kabeu (Slika 9.).

Ovakav kvar posljedica je nekorištenja pokositrenih vodiča na plovilu (točka 4.3.2.), i neadekvatnog spajanja dvaju segmenata priključnog elektroenergetskog kabela unutar ormarića.

Slika 9. Centar požara na segmentu priključnog elektroenergetskog kabela (izvor:: AIN)

Uslijed takvog lošeg spojnog mjesta u priključnom ormariću došlo je do zagrijavanja spojnog mjesta, nakon čega je slijedilo topljenje i deformiranje kabela i pojava dima. Kako je proces topljenja napredovao, došlo je i do iskrenja.

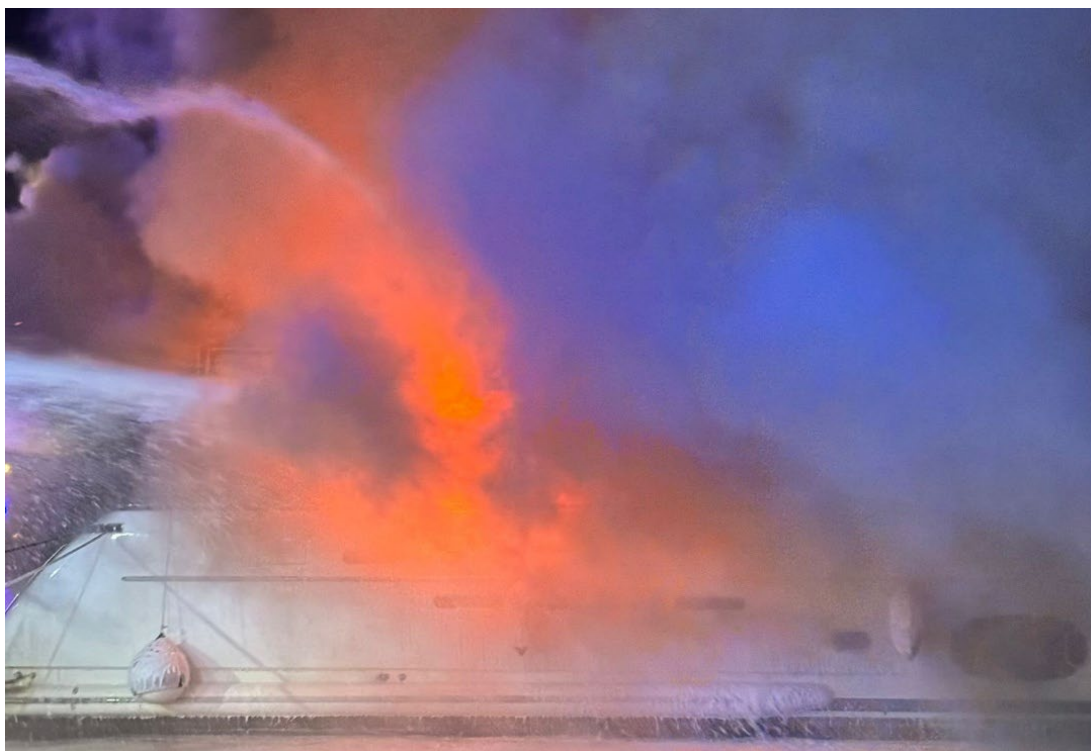
Širenje požara na cijelo plovilo započinje kada plamen zahvaća pregradne i ostale površine plovila, jer se širenje provodi tinjanjem i gorenjem konstrukcije (Slika 10.). Zahvaćanjem same konstrukcije, točnije unutarnjeg sloja sendvič-panela i vinilestera, vatra se nekontrolirano širila i na ostale prostore jahte.

Slika 10. Širenje požara na konstrukcijske elemente (izvor: posada jahte)

Plamen se u takvim okolnostima može nesmetano širiti čak i dok se površina trupa obilno zalijeva rashladnom tekućinom, jer ista ne može doći do gorivog materijala unutar sendvič konstrukcije.

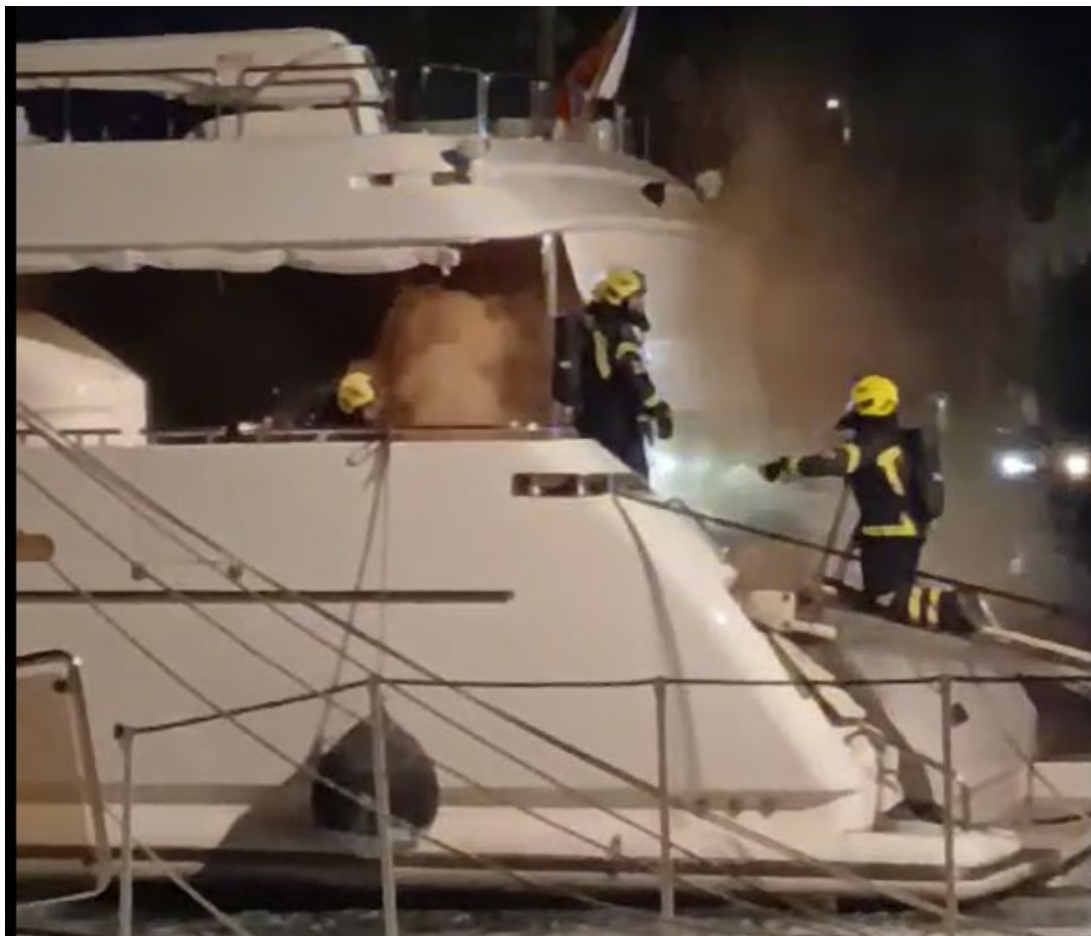
Vatrogasci, koji su vrlo brzo stigli na mjesto nesreće, također su odmah pokušali doći do izvora požara, za koji su pretpostavljali da se nalazi u prostorima odakle je dolazio dim (Slika 11.). U početnoj fazi požara otvorena su i servisna vratašca strojarnice na glavnoj palubi, gdje je vizualno potvrđeno da izvor požara nije u ovom prostoru.

Slika 11. Početna faza gašenja požara na jahti Acceptus (izvor: posada jahte)

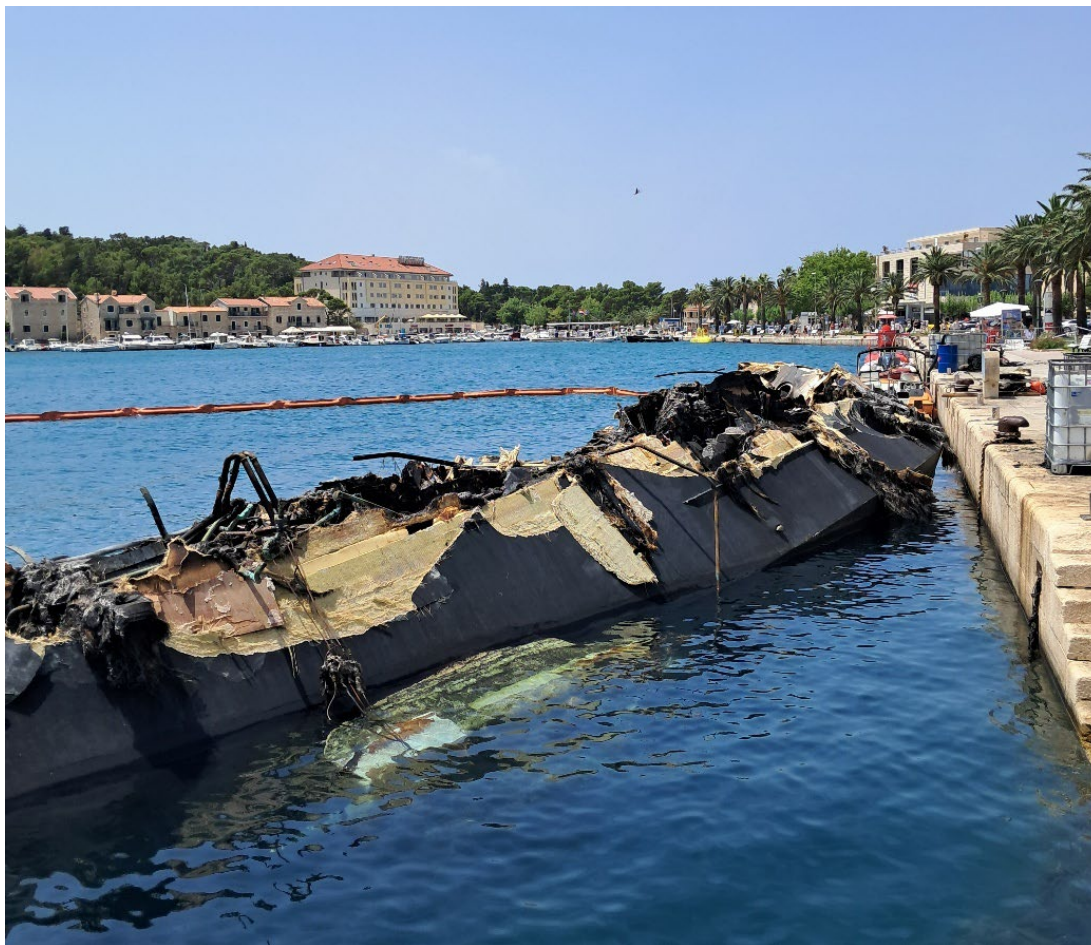
Kako se voda neprestano ulijevala u lijevu stranu broda, brod se postepeno nagnjao. Vatra zahvaća snažnije desnu stranu trupa, dok je lijeva sve više zaronjena u morsku vodu, sve dok konačno ne dotakne dno (Slika 12.).

Slika 12. Jahta nakon prestanka gorenja (izvor: AIN)
