ZAVRŠNO IZVJEŠĆE

O OZBILJNOJ NEZGODI ZRAKOPLOVA CESSNA C525,
REGISTARSKE OZNAKE 9A-JIM

8. LIPNJA 2025.

MEĐUNARODNA ZRAČNA LUKA FRANJO TUĐMAN

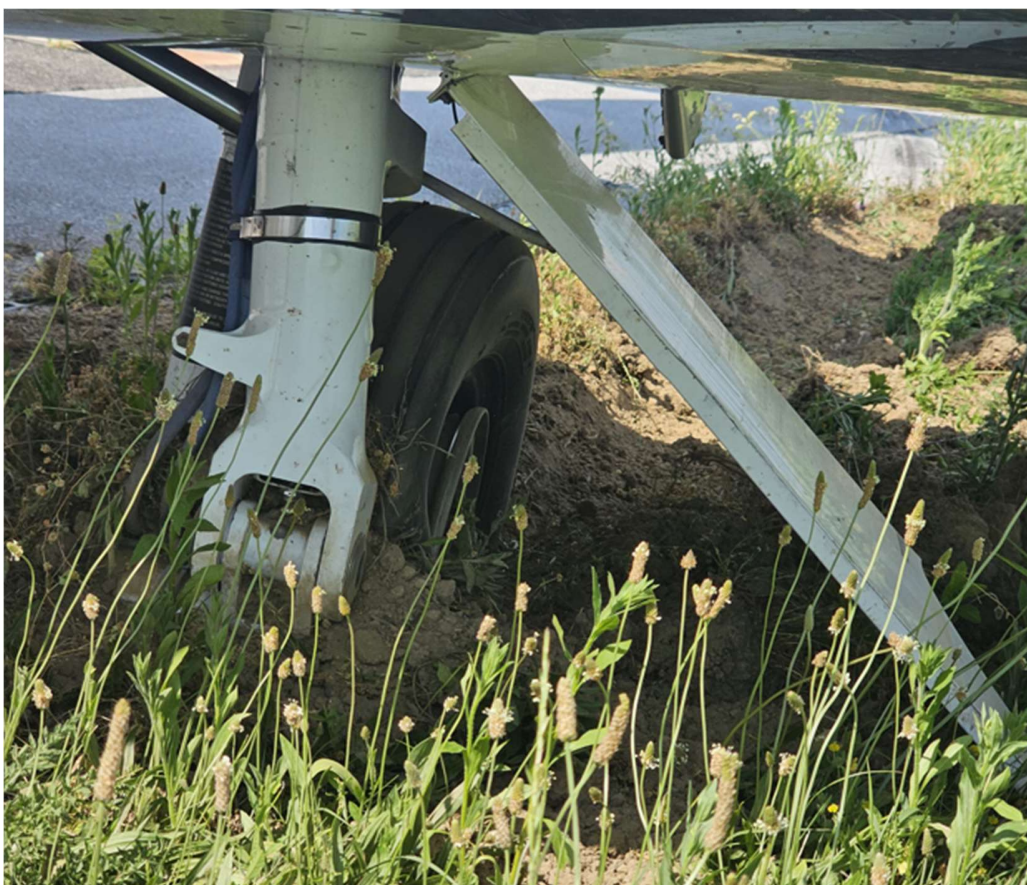
Prilikom izlaska lijevog glavnog kotača na travu, kotač je u mekoj podlozi „iskopao“ plitak žlijeb dug oko deset metara, širok približno trideset do pedeset centimetara i dubok do desetak centimetara. Na asfaltu je ostao par tamnih, gotovo paralelnih tragova kočenja koji započinju na središnjoj liniji uzletno-sletne staze i u blagom luku odlaze prema rubu, prateći putanju zrakoplova nakon puknuća gume. Tragovi su samo površinski, bez vidljivih pukotina ili deformacija na samom asfaltu.

Slika 1 - oštećenje na travnatoj površini

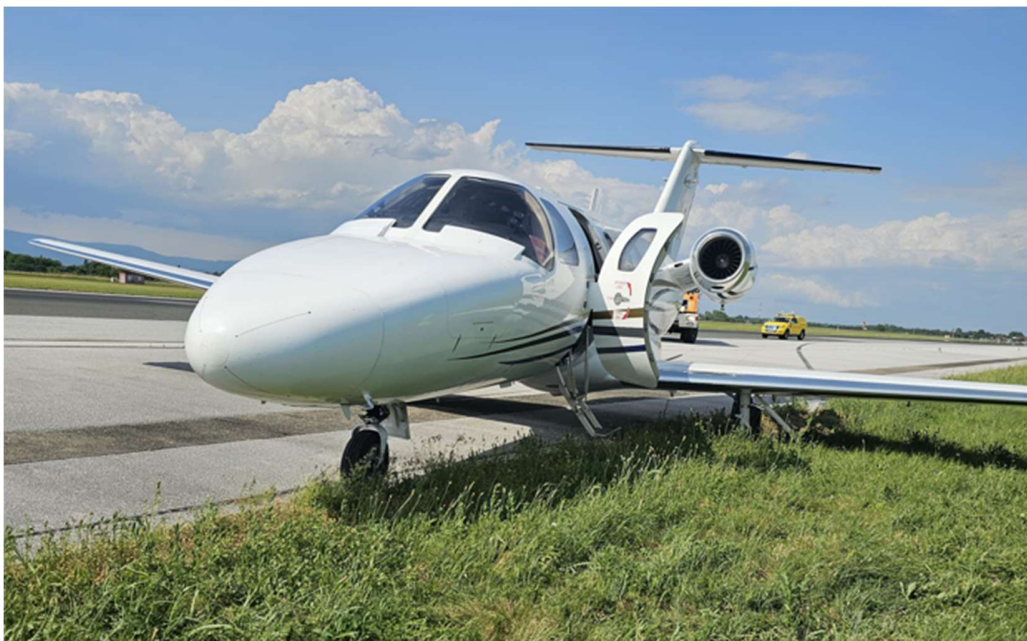
Zrakoplov se konačno zaustavio između staza za voženje C i D u 15:21 LT. Zbog djelomičnog izlijetanja, jedan glavni kotač zahvatio je travnatu površinu uz rub staze, posada je ugasila motore, osigurala zrakoplov i zatražila dolazak „follow-me“ vozila kako bi utvrdili trenutno stanje.

Slika 4 - pozicija zrakoplova nakon zaustavljanja

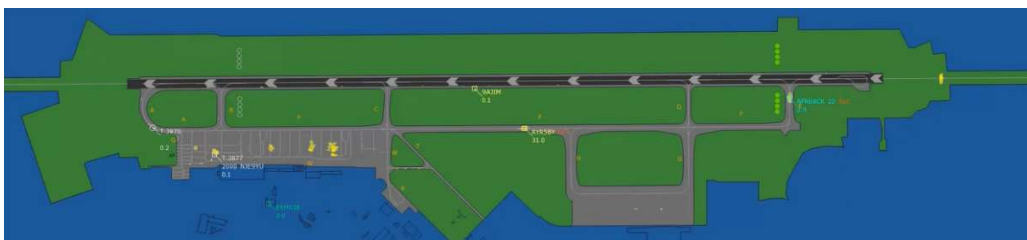
Nezgodu se dogodila na uzletno-sletnoj stazi Zračne luke Franjo Tuđman (LDZA), otprilike stotinjak metara nakon polovice njezine duljine, između izlaza na staze za voženje C i D. Zrakoplov se zaustavio s nosnim i desnim glavnim kotačem na asfaltu, dok je lijevi glavni kotač bio u travi oko dvadeset centimetara izvan rubne crte. Na travnatoj površini ostao je plitak žlijeb dug desetak metara, a na asfaltu dva tamna traga kočenja koja se od središnje linije piste blago zakrivljuju prema rubu.

Slika 5 - mjesto nezgode

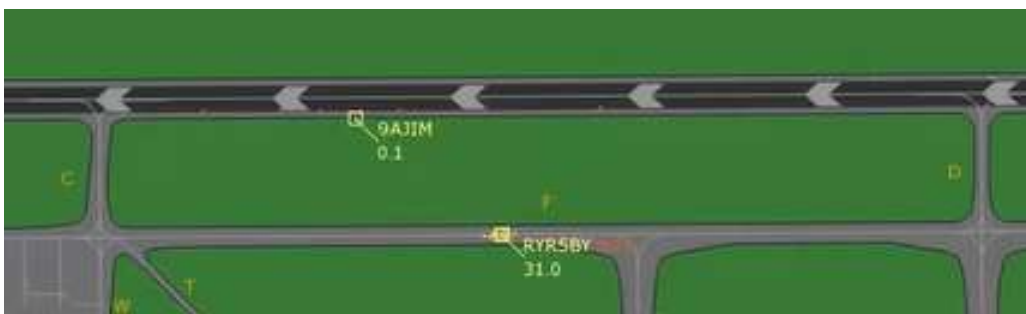
Slika 6 - mjesto nezgode

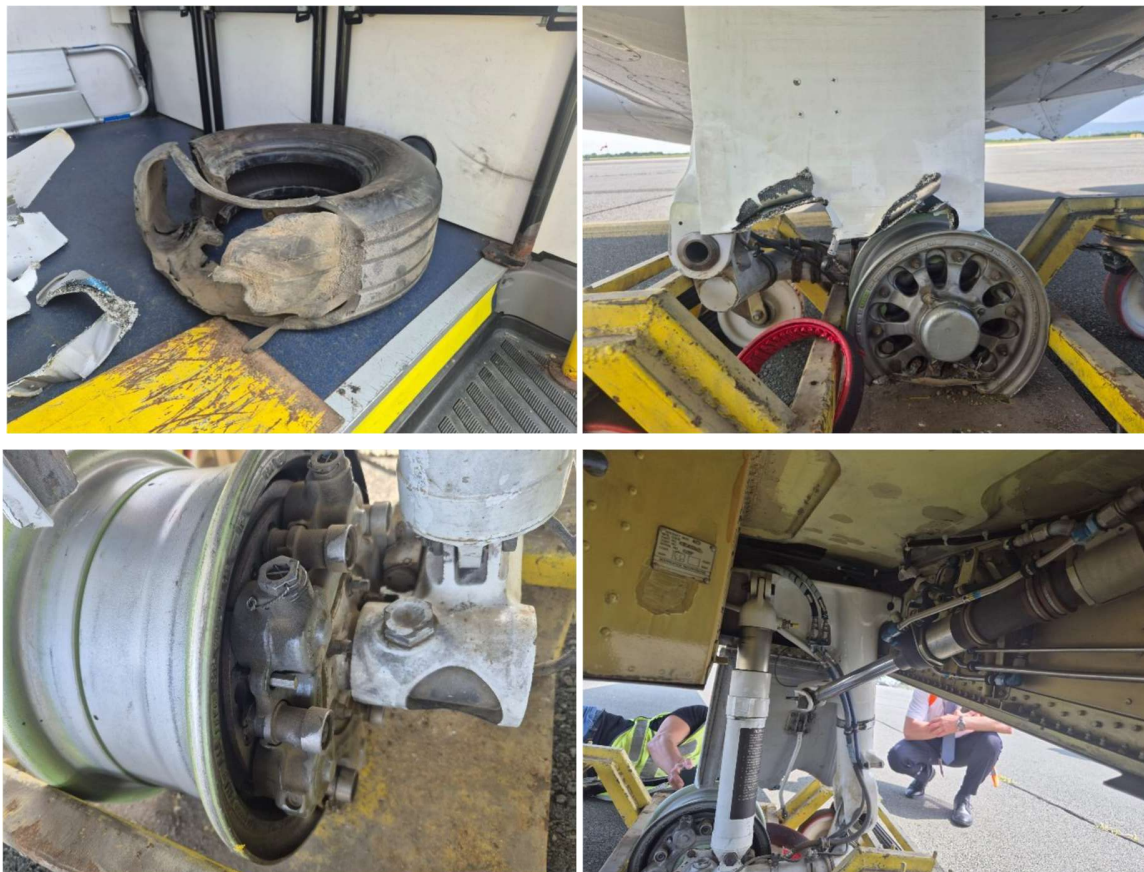
Detaljnim pregledom lijevog glavnog stajnog trapa utvrđena su mehanička oštećenja naplatka, gume, kočnice i vrata stajnog trapa. Sam mehanizam stajnog trapa, aktuatori, ožičenje, hidraulične instalacije kočionog sustava nisu pokazivali znakove kvarova ili propuštanja. Indikator istrošenosti kočnica nalazio

se unutar propisanih granica, a sustav protiv blokiranja kotača (anti-skid) zatečen je u ispravnom položaju (uključen, osigurač ukopčan).

Slika 7 - guma, naplatak, kočnica i ostale komponente lijevog stajnog trapa

Oštećenja na naplatku, gumi i kočnici lijevog glavnog kotača pokazuju obrazac tipičan za djelovanje velikih sila tijekom slijetanja. Na kočnici su utvrđena manja mehanička oštećenja, no bez znakova curenja hidraulične tekućine. Indikator istrošenosti kočnica nalazio se unutar propisanih granica, a sustav protiv blokiranja kotača (anti-skid) bio je uključen i ispravan.

Pregledom zrakoplova nakon događaja nisu pronađeni tehnički nedostaci koji bi mogli izravno uzrokovati pucanje gume ili blokiranje kotača. Utvrđeno je da je primarni uzrok događaja puknuće gume na lijevom glavnom kotaču, dok nije bilo moguće jednoznačno utvrditi jesu li blokada kotača ili drugi čimbenici doprinijeli puknuću, niti njihov redoslijed.

Uzrok događaja bilo je puknuće gume na lijevom glavnom kotaču zrakoplova tijekom slijetanja.

Nakon događaja provedena je zamjena lijevog kotača, lijeve kočnice te senzora broja okretaja kotača. Nije zabilježeno zašto je senzor zamijenjen, budući da oštećenja na njemu nisu bila utvrđena tijekom pregleda. Nakon tih radova proveden je test anti-skid sustava, pri čemu nisu pronađeni dodatni nedostaci.

Nakon događaja provedena je zamjena lijevog kotača, lijeve kočnice (koja je prilikom pregleda pokazivala manja mehanička oštećenja) te senzora broja okretaja kotača. Nije zabilježeno zašto je senzor zamijenjen, budući da oštećenja na njemu nisu bila utvrđena tijekom pregleda. Nakon tih radova proveden je test anti-skid sustava, pri čemu nisu pronađeni dodatni nedostaci.

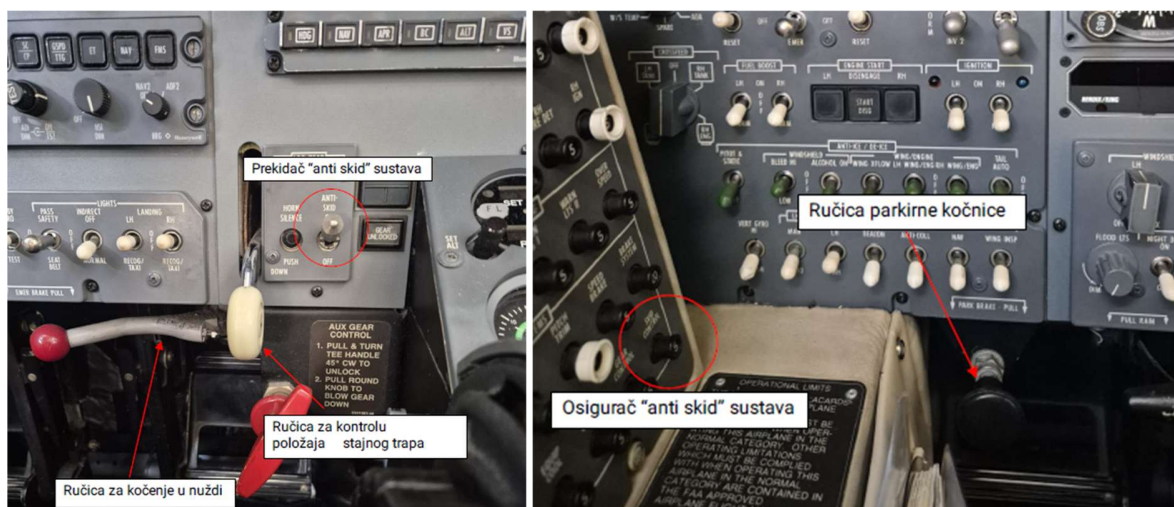
- ručica kontrole položaja stajnog trapa nalazila se u donjem položaju (izvučen trap),
- prekidač sustava protiv blokiranja kotača (anti-skid) bio je u položaju „ON“ (uključeno),
- osigurač sustava protiv blokiranja kotača bio je utisnut (ukopčan),
- ručica parkirne kočnice bila je u uvučenom položaju (isključeno),
- ručica za aktivaciju kočnica u nuždi bila je uvučena (isključeno).

Slika 8 - položaj komandi sustava stajnog trapa i kočnice

Svi navedeni položaji komandi i osigurača odgovaraju stanju tijekom normalne uporabe te nisu ukazivali na nepravilnosti u rukovanju.
