ZAVRŠNO IZVJEŠĆE

OZBILJNE POMORSKE NESREĆE

Potonuće putničkog broda „Pacific“

Iuka Krilo Jesenice, 28. prosinca 2024. godine

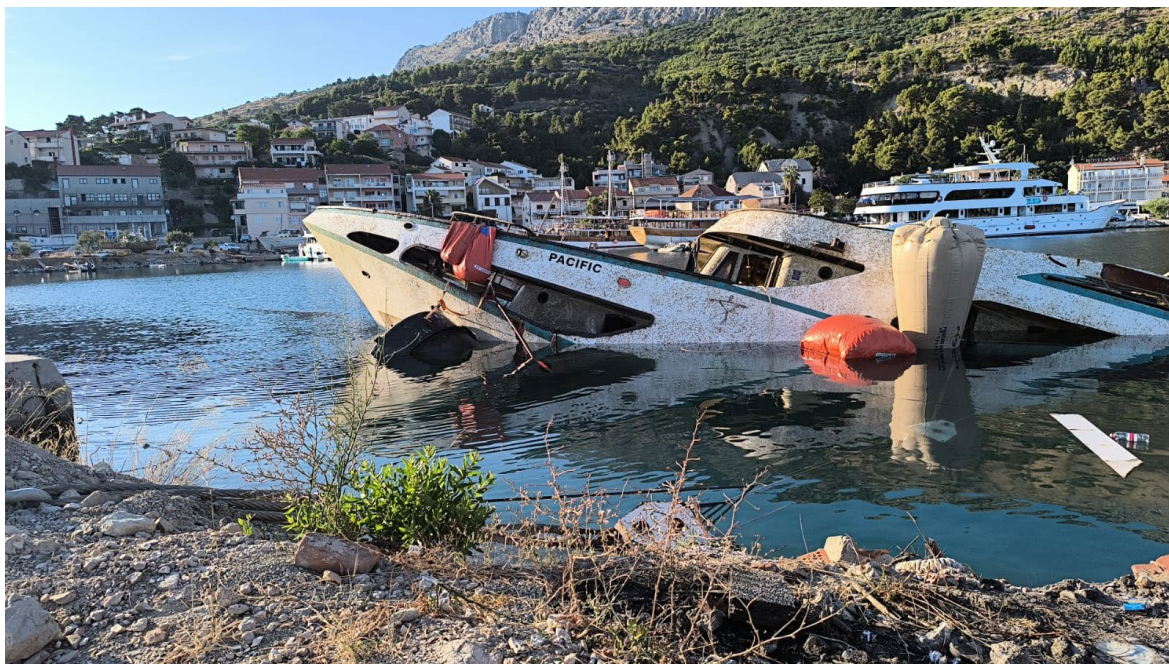
Nije bilo izravnih očevidaca nesreće. Kako se utvrdilo, brod je postupno tonuo tijekom noći, pri čemu su popucali konopi kojima je bio vezan za susjedna plovila. Zbog nagiba prema unutrašnjosti lučkog bazena, brod *Pacific* potonuo je na bok, na dubinu od približno 20 metara, ispod broda s kojim je bio povezan konopima.

Slika 2. Putnički brod „Pacific“, tijekom procesa podizanja plovila na površinu mora (izvor: AIN)

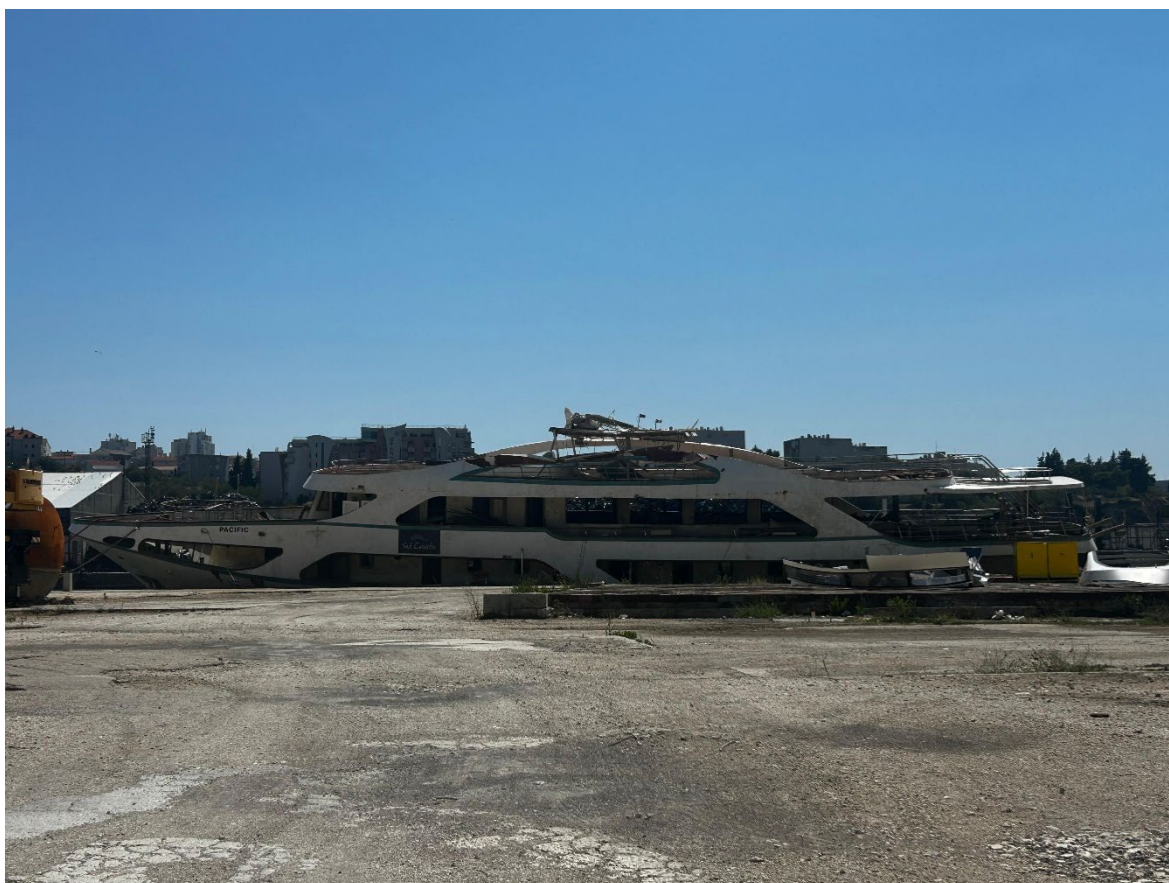
Slika 3. Putnički brod „Pacific“, nakon tegljenja u lučko područje vranjičko-solinskog bazena (izvor: AIN)

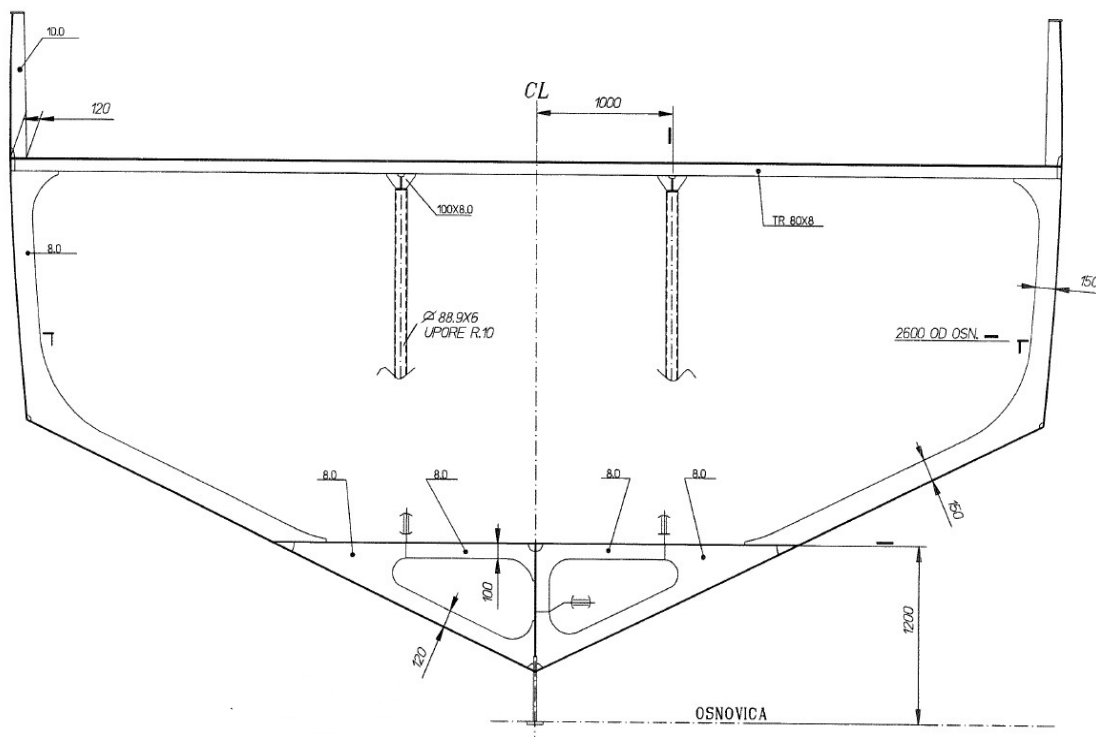
REBRO 9(VRIJEDI ZA R.10÷14)

Slika 5. Opći plan konstrukcije broda - presjek za rebra 9-14 (izvor: HRB)

Sabirni tank otpadnih voda unutar dvodna je strukturni tank, tako da je donja stijenka tanka ujedno i vanjska oplata trupa identične debljine i sastava. (Slika 5.).

Istragom je utvrđeno da je propadanje materijala uzrokovano unutarnjim korozivskim procesima u strukturnom sabirnom tanku otpadnih voda. Povećana debljina lima oplate mogla bi samo odgoditi probijanje tanka na određeno vrijeme, ali ne bi utjecala na slijed događaja koji je doveo do prodora mora kroz nastalu pukotinu i posljednog potonuća broda.

Iako bi dodjeljivanje povećanog koeficijenta korozije strukturnim sabirnim tankovima otpadnih voda imalo ograničen pozitivan učinak na otpornost konstrukcije, istraga smatra da debljina lima vanjske oplate ispod strukturnog sabirnog tanka otpadnih voda nije kontributivni čimbenik ove nesreće.

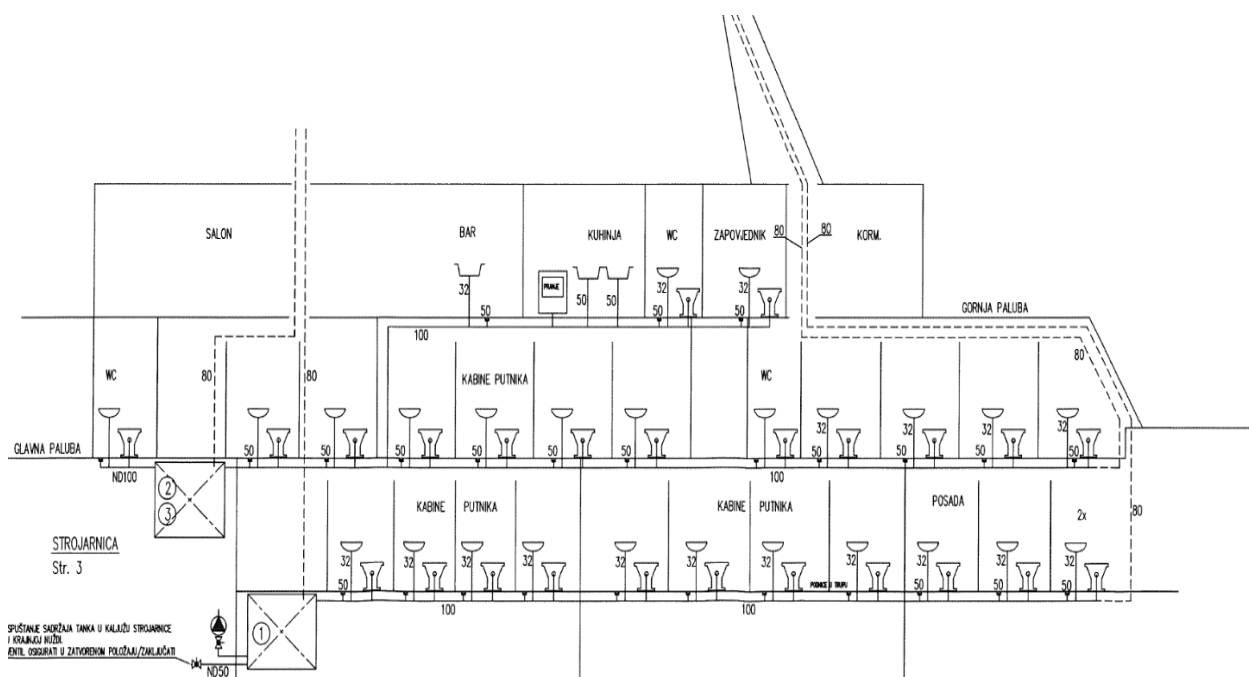
Slika 7.: Shema sanitarnog cjevovoda (izvor: HRB)

Lijevo i desno sabirni tankovi (br.2 i 3 na slici 7.) nalaze se u strojarnici u krmenom dijelu broda, između rebara br.3 i br.8, ispod glavne palube. Centralni sabirni tank (br.1 na slici 7.) nalazi u dvodnu broda, između rebara br. 8 i br.11.

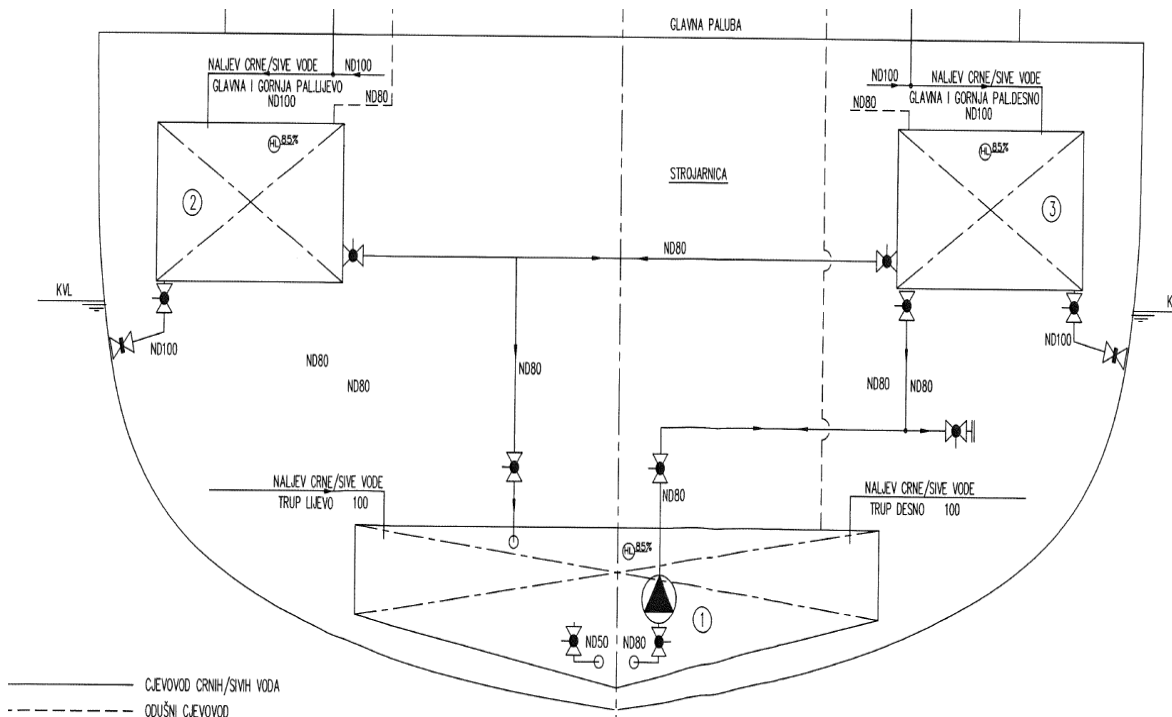
sabirni tank nalijevaju se otpadne vode iz prostora trupa broda, dok se s glavne i gornje palube nalijevaju u preostale tankove (Slika 8.).

Slika 8. Shema sanitarnog cjevovoda – poprečni presjek (izvor: HRB)

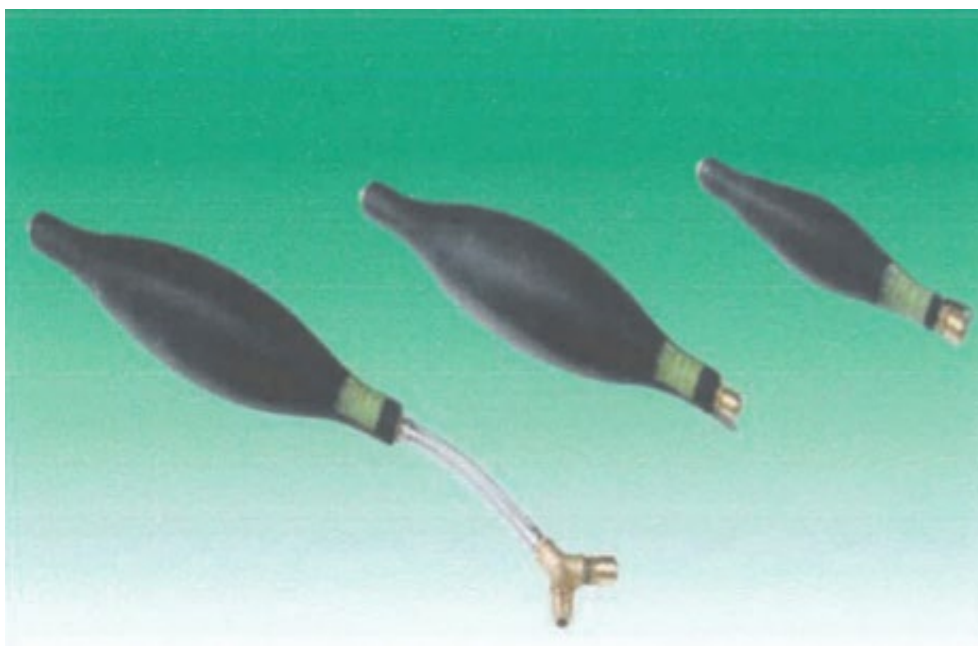
Umetanjem ovih čunjastih čepova u sifon sanitarnog odvoda postiže se zatvaranje otvorenih krajeva sanitarnog cjevovoda unutar nadgrađa broda (Slika 9.).

Slika 9. Gumeni čunjasti čepovi za zatvaranje otvorenih krajeva sanitarnog cjevovoda (izvor: HRB)

Tijekom istrage na predmetnom brodu navedeni gumeni čepovi nisu pronađeni. Nisu bili postavljeni na izljeve u kabinama, niti se mogla utvrditi lokacija njihova skladištenja. Iz ovog poglavlja proizlazi da njihov broj i karakteristike, kako su navedeni u *Planu za upravljanje oštećenjem*, ne odgovaraju potrebama za osiguravanje vodonepropusnosti i sprječavanje gubitka stabiliteta broda.

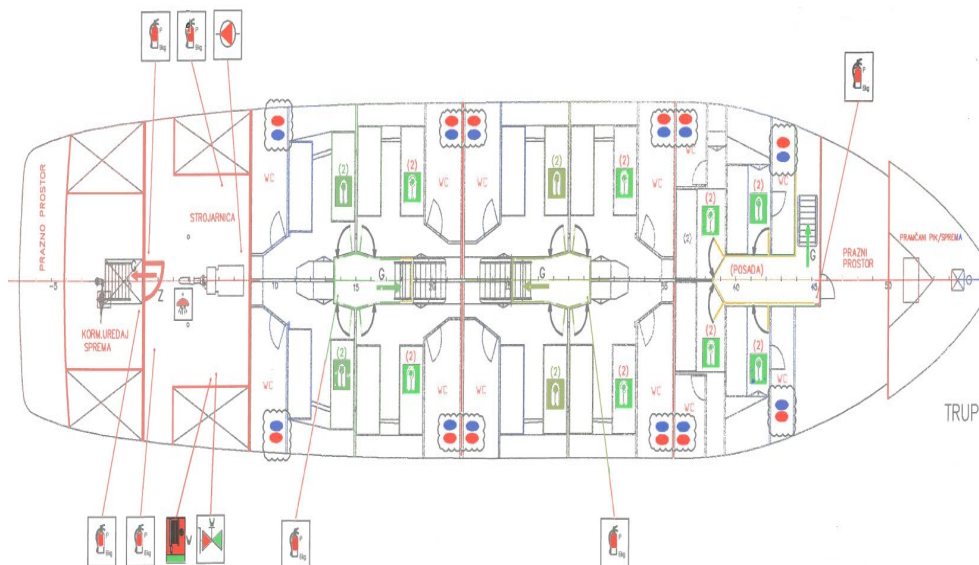
Iz dijela revidirane verzije plana (Slika 10.) vidljivo je da je predviđeno postavljanje gumenih čepova u sanitarne izljeve iz kabina u potpalublju broda, koji se ulijevaju u strukturni tank otpadnih voda. Crvenim kružićem označeno je 12 takvih lokacija na brodu, što odgovara ukupnom broju izljeva povezanih s zahodskim elementom.

Plavo označeni kružići, koji se nalaze pokraj crvenih, nisu navedeni u opisu pojmova u kazalu ovog dokumenta (Prilog IV.), stoga njihovo značenje nije jasno.

Slika 10. Izvadak iz Plana za upravljanje oštećenjem - mjesta postavljanja gumenih čepova za zatvaranje otvorenih krajeva sanitarnog cjevovoda (izvor: HRB)

S obzirom da sustav sanitarnog cjevovoda u potpalublju ima po 12 zahodskih elemenata, umivaonika, i podnih slivnika, za potpuno osiguravanje nepropusnosti bilo bi potrebno ukupno 36 čepova triju različitih dimenzija. Može se pretpostaviti da plavo označeni kružići predstavljaju čepove za zatvaranje izljeva iz umivaonika ili slivnika, ali to nije moguće potvrditi iz dostavljene dokumentacije, budući da se u *Planu za upravljanje oštećenjem* spominje ukupno 12 gumenih čepova. Osim toga, plava oznaka možda predstavlja lokaciju skladištenja čepova, koja bi u tom slučaju bila istovjetna mjestu postavljanja.

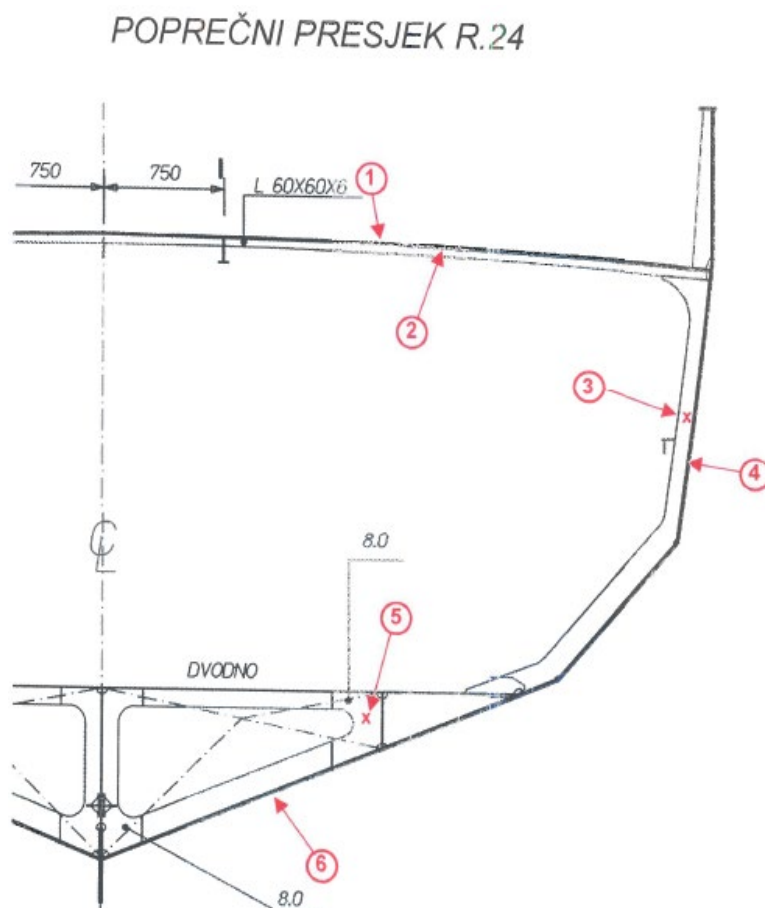
Iz izvješća je vidljivo da su očitavanja debljine limova uzeta s ukupno 6 lokacija na dijelu trupa na poprečnom presjeku rebra R.24, u području gdje se u dvodnu nalazi tank pitke vode (Slika 11.). Iz rezultata mjerenja (Prilog VIII.) vidljivo je da nisu zabilježena odstupanja koja bi prelazila dopuštena smanjenja debljine limova.

Slika 11. Točke očitavanja mjerenja limova tijekom obnovnog pregleda putničkog broda *Pacific* u Lamjani, 15. ožujka 2022. godine (izvor: HRB)
