## PRELIMINARNO IZVJEŠĆE / PRELIMINARY REPORT

1. OPĆENITI PODACI / ACCIDENT/SERIOUS INCIDENT IDENTIFICATION		
a	MJESTO NESREĆE ILI OZBILJNE NEZGODE AREA OF ACCIDENT OR SERIOUS INCIDENT	Zračna luka Split (LDSP)
b	DATUM NESREĆE ILI OZBILJNE NEZGODE DATE OF ACCIDENT OR SERIOUS INCIDENT	16.05.2026.
c	VRIJEME NESREĆE ILI OZBILJNE NEZGODE TIME OF ACCIDENT OR SERIOUS INCIDENT	13:30 LT (11:30 UTC)
d	PROIZVOĐAČ ZRAKOPLOVA AIRCRAFT MANUFACTURER	Airbus
e	TIP ZRAKOPLOVA AIRCRAFT TYPE	Avion
f	MODEL ZRAKOPLOVA AIRCRAFT MODEL	Airbus 220-300
g	DRŽAVA PRIPADNOST ZRAKOPLOVA STATE OF REGISTRY	Republika Hrvatska
h	REGISTRACIJSKE OZNAKE REGISTRATION	9A-CAN
i	OPERATOR ZRAKOPLOVA AIRCRAFT OPERATOR	'Croatia Airlines'

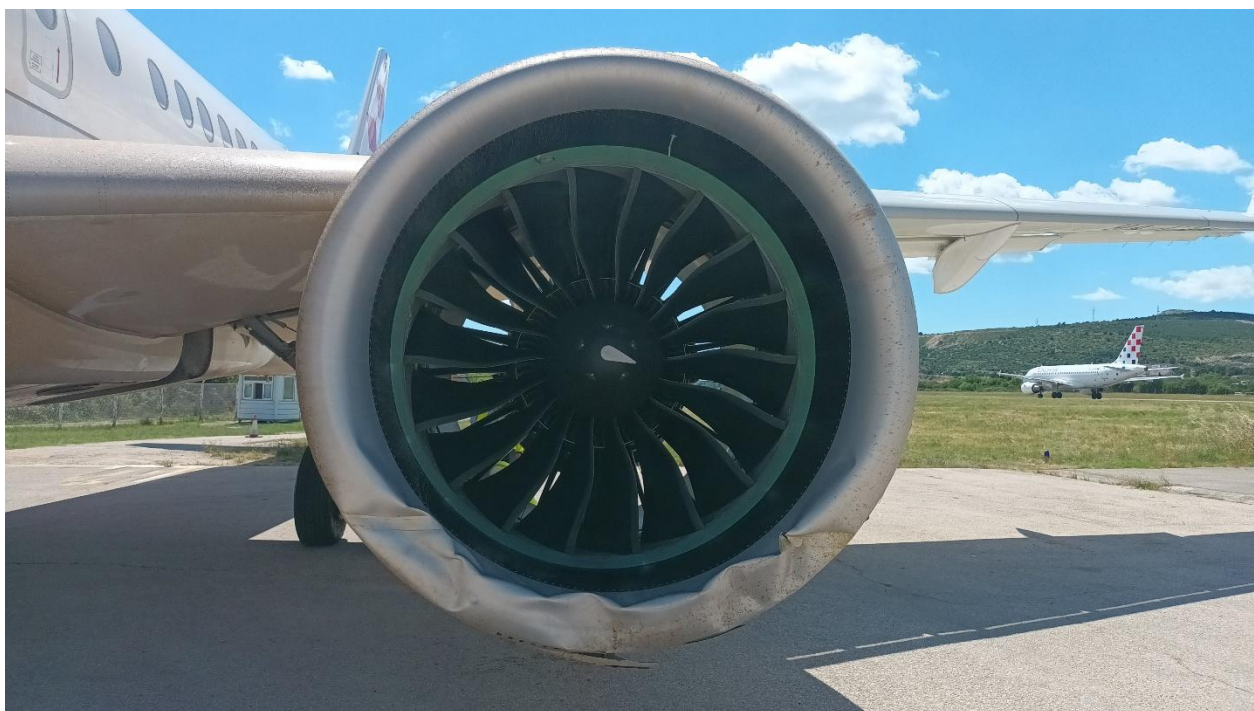
Sva oštećenja na zrakoplovu su popravljiva i time se smatraju manjim oštećenjima.

Oštećen je lijevi motor i nosna noga. Sve gume oštećene su uslijed proklizavanja, a lijeva guma nosne noge je pukla. Uslijed kočenja 'trust reverser-ima' došlo je do podizanja čestica sa zemljanog tla pored staze, koje su oštetile oplatu i neke elemente na donjem dijelu trupa aviona i lijevog krila. Također, određena oštećenja na lijevom motoru nastala su uslijed udara motora u signalne oznake koje se nalaze uz stazu.
