Agencija za istraživanje nesreća u zračnom, pomorskom i željezničkom prometu  
Odjel za istrage nesreća u željezničkom prometu

# **KONAČNO IZVJEŠĆE**

## **Ozbiljna nesreća teretnog vlaka 81218 na pruzi oznake M202 kod kolodvora Meja, dana 11.12.2023. godine**

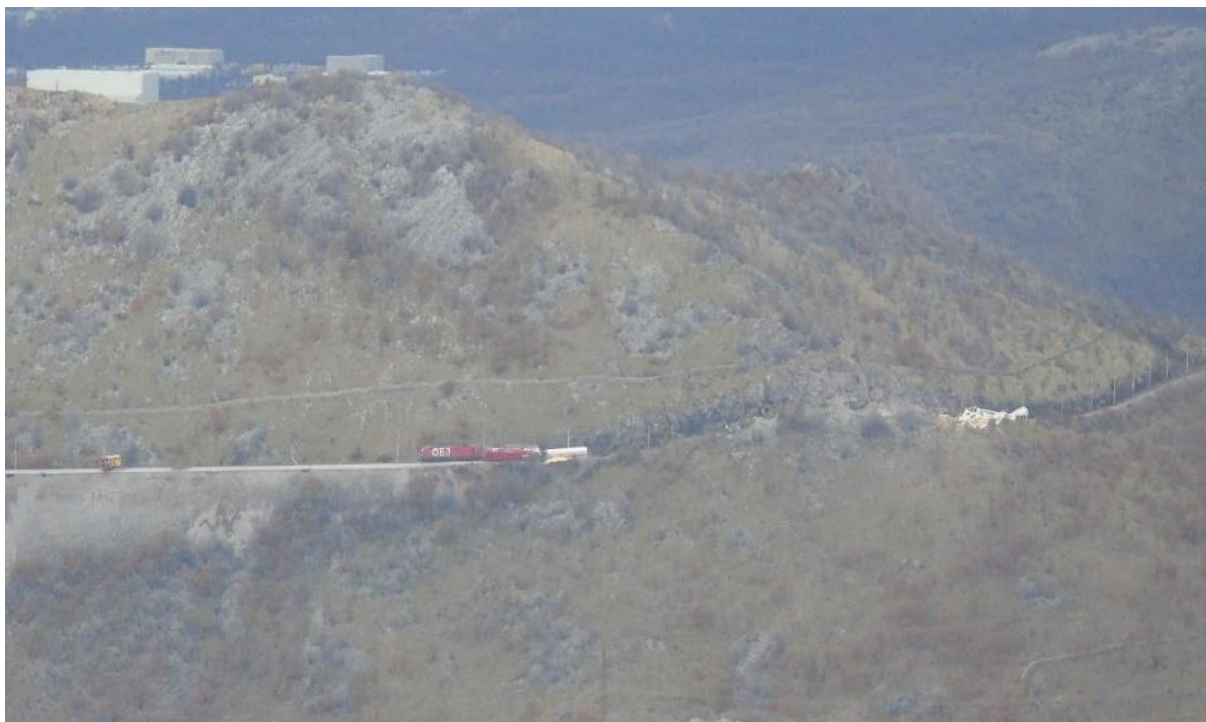
**Slika 6. Opći snimak nesreće na dionici pruge Meja-Škrlevo (Izvor slike: AIN)**

Predmetna ozbiljna nesreća dogodila se na dionici pruge oznake M202 između kolodvora Meja i Škrljevo (Slike 6. i 7.). Navedena dionica pruge je elektrificirana (monofazni sustav 25 kV) jednokolosiječna međunarodna pruga, dok se promet vlakova između kolodvora Meja - Škrljevo regulira automatskim pružnim blokom kojim upravlja elektrorelejni signalno-sigurnosni uređaj.

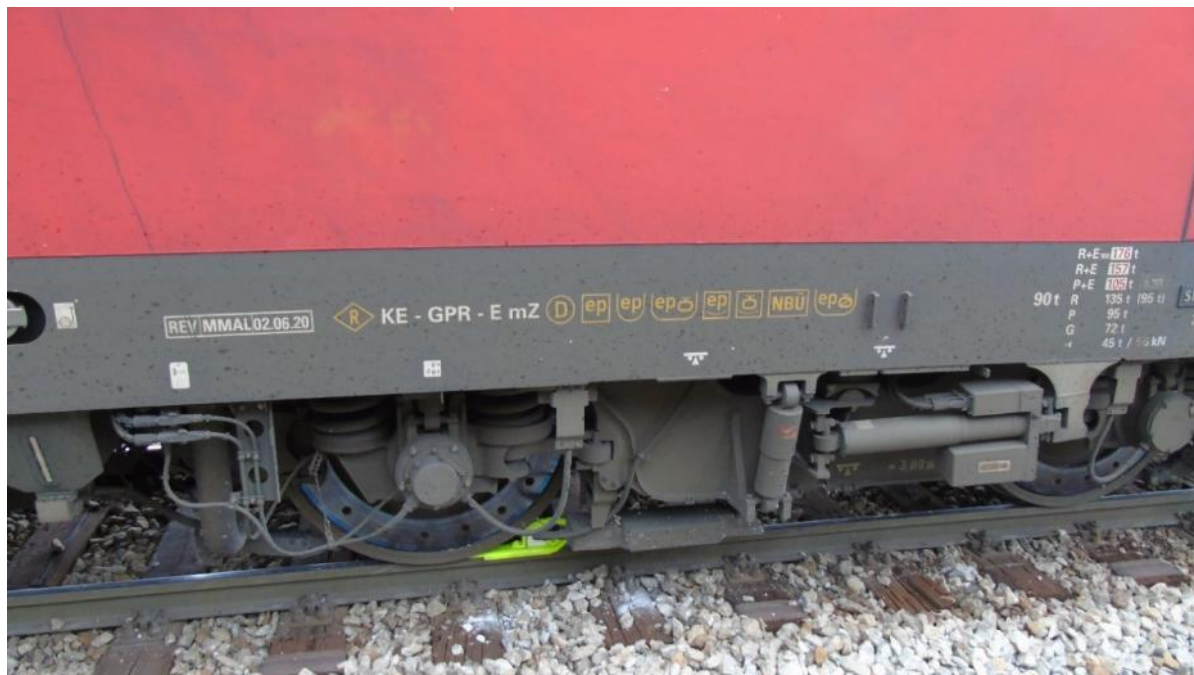
**Slika 13. Kočioni disk na zaprežnoj lokomotivi broj 91 81 1293 080-8 (Izvor slike: AIN)**

Nadalje dolaskom na mjesto izvanrednog događaja i pregledom kočionog sustava i kočione opreme na zaprežnoj i voznoj lokomotivi uočeno da su kod istih bili vidljivi tragovi kočenja tako da se osjetio miris spaljenih feroda (osjetio se još i treći dan nakon nesreće) i vizualni tragovi nastanka promjena na površini kočionih diskova, uslijed pregrijavanja (plava područja – temperatura oko 540 °C) tijekom procesa kočenja (Slika 13.).

Furthermore, upon arrival at the accident site and examination of the braking system and brake equipment on the locomotives, it was observed that they showed braking traces so that the smell of burnt ferros (which was still felt on the third day after the accident) and visual traces of changes on the surface of the brake discs, due to overheating (blue areas – temperature around 540 °C) during the braking process were felt (Figure 13).

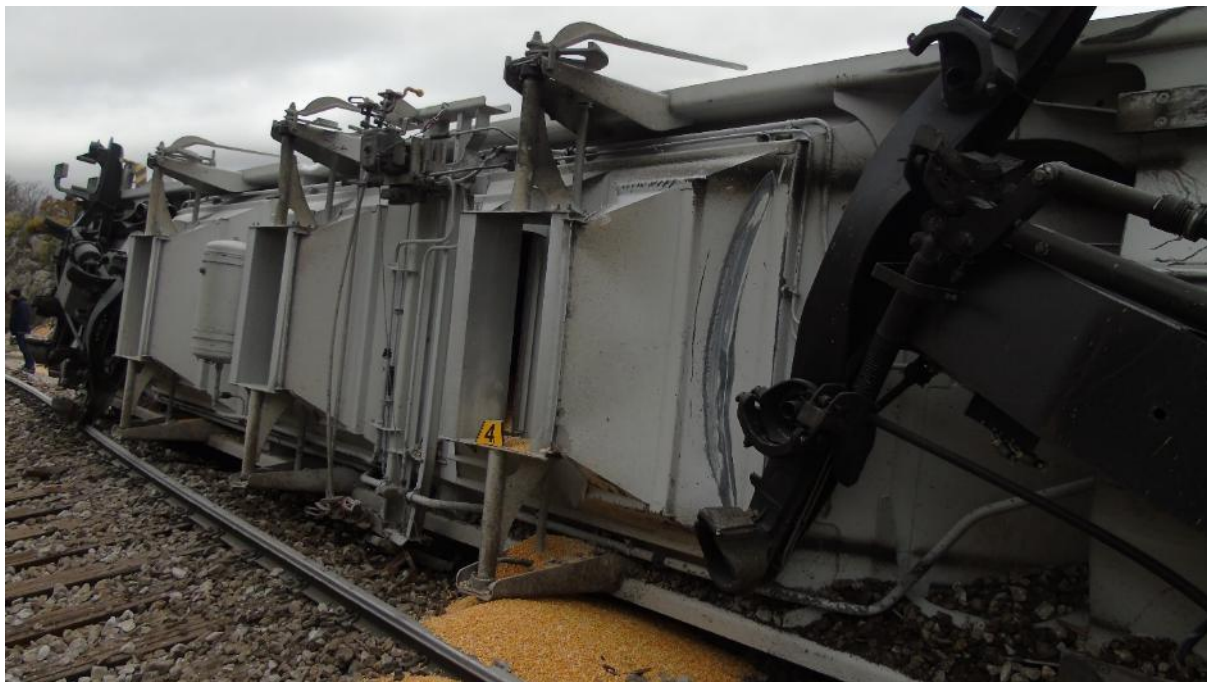
**Slika 14. Prvi vagon u sastavu vlaka broj 81218 (Izvor slike: AIN)**

Oznakom broj 3. obilježena je vozna lokomotiva, oznakama broj 4. prvi vagon u sastavu vlaka, odnosno oznakom broj 5. drugi vagona u sastavu, između oznake 4. i 5. (Slike 14. i 15.) izmjerena je udaljenost od 33,5 metara.

Nadalje na prvom vagonu broj 33 84 0764 466-9 (Slike 14. i 16.) izmjerena je dužina hoda kočionog cilindra od približno 80 mm, što bi značilo da navedeni vagon nije bio u stupnju zakočenosti.

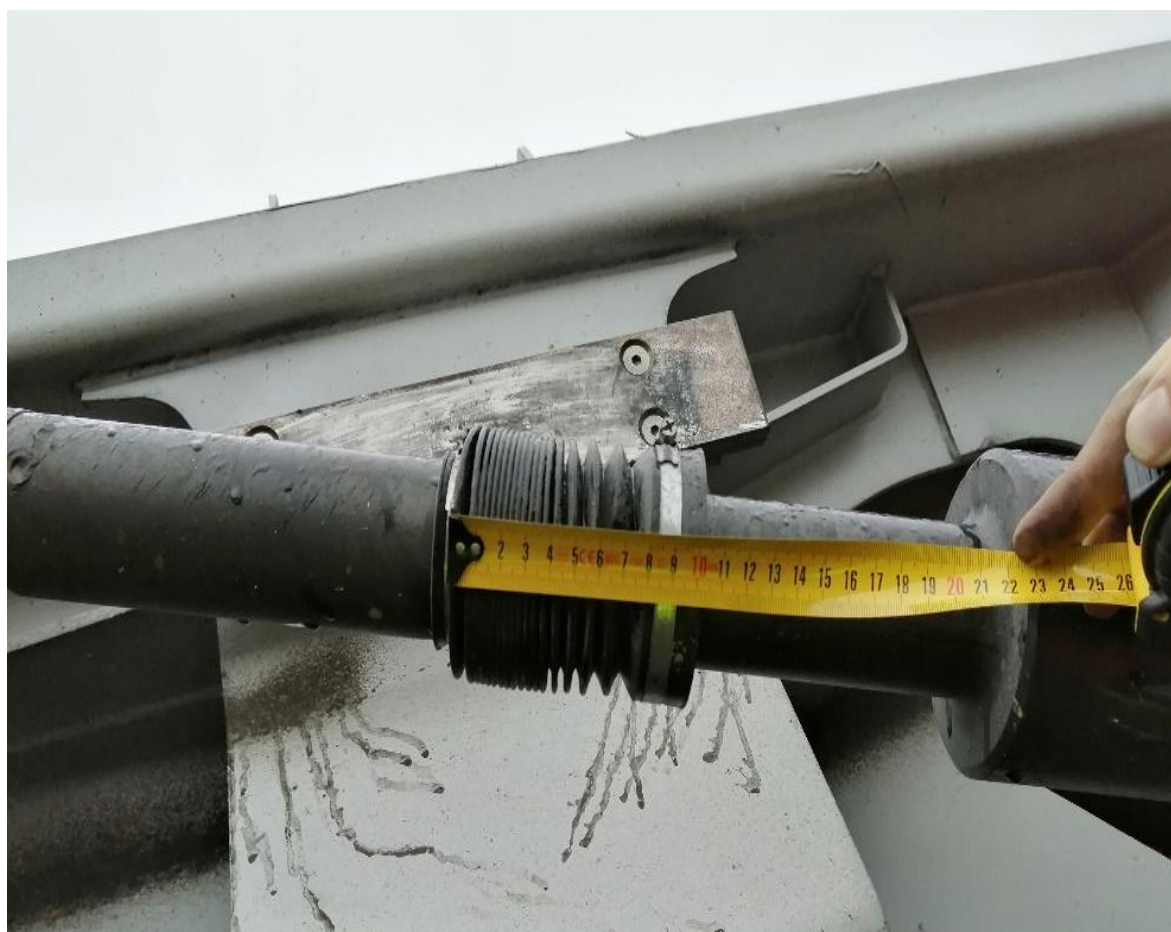
Slika 16. Vagon broj 33 84 0764 466-9 (Izvor slike: AIN)

Also, the inspection of the braking system and braking equipment on the available wagons in terms of the extent of significant damage to most of the wagons did not find any traces of braking, nor smell sensation and visual changes in temperature on the surface of action of the brake composite inserts blocks, and also on the first wagon number 33 84 0764 466-9 (Figures 14 and 16) measured the distance of travel of the brake cylinder of approximately 80 mm, which would mean that the said wagon was not in the degree of braking.

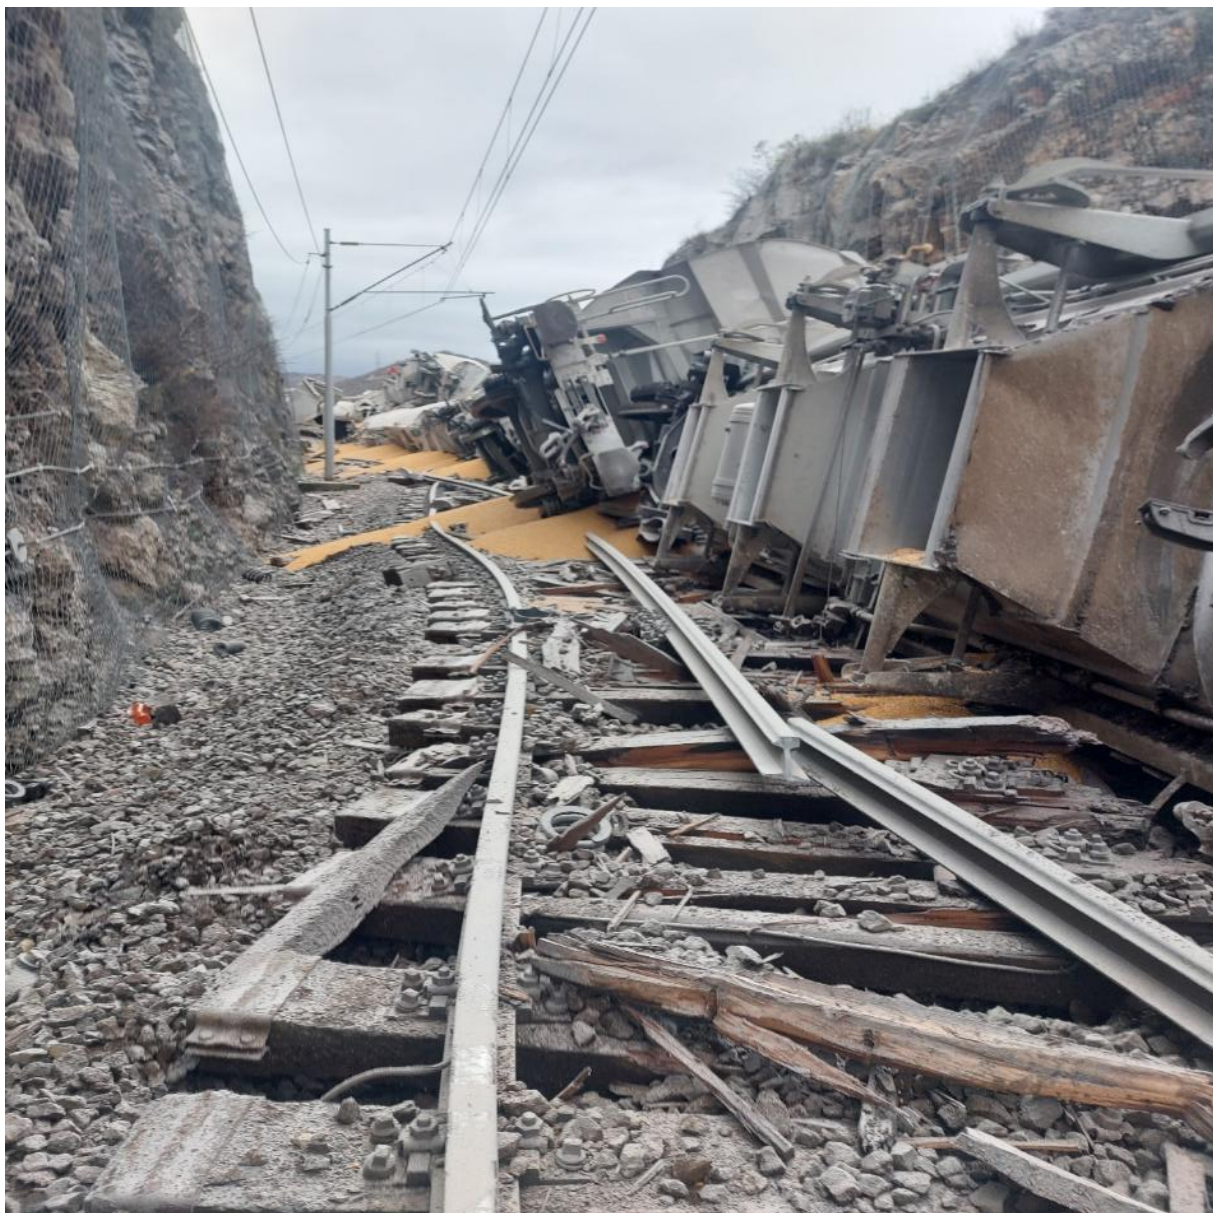
**Slika 17. Opći snimak od 3. do 18. vagona** (Izvor slike: AIN)

Na niže navedenim slikama (Slike 17., 18. i 19.) vidljiv je razmjer oštećenja na vagonima u sastavu vlaka (od 3. do 18. vagona).

Dolaskom na kraj vlaka uočeno je da su 18. i 19. vagon iskliznuli s oba dva okretna postolja, međutim nisu se okrenuli na bok, ali su vidljiva veća oštećenja na poprečnim i uzdužnim nosačima, te na samom sanduku.

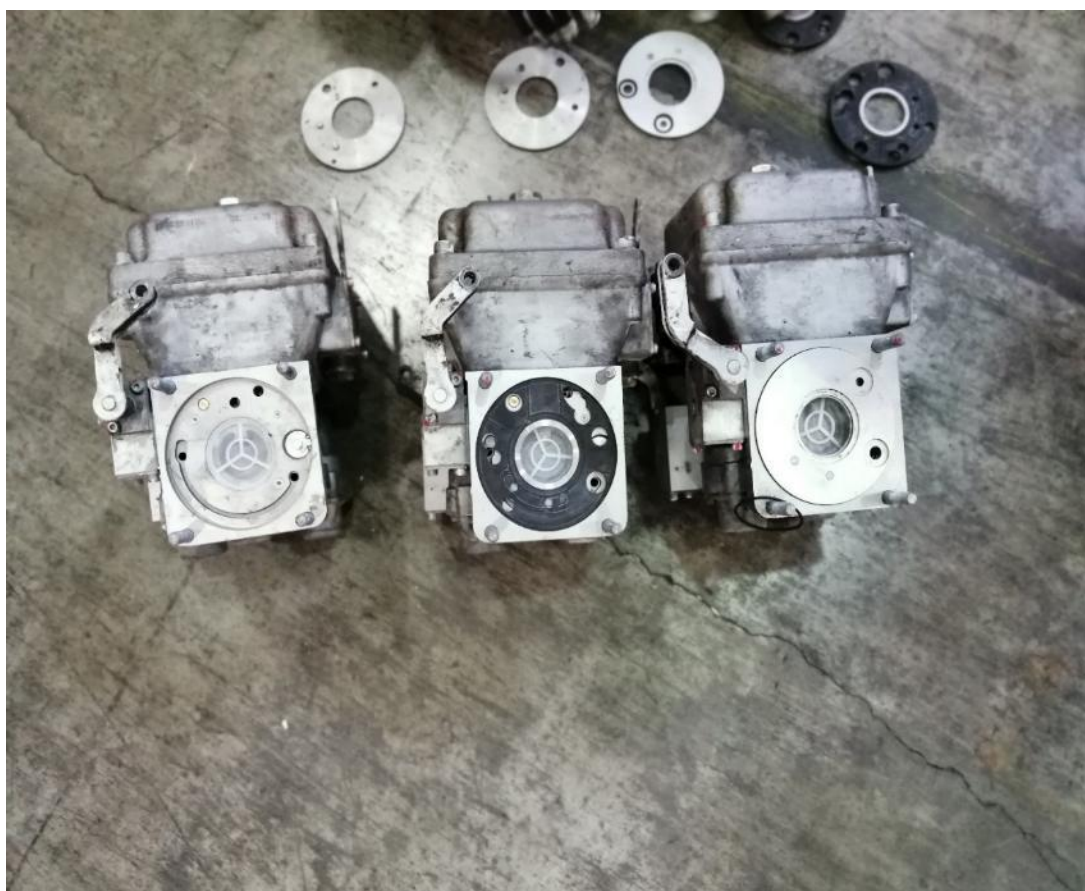
Slika 22. Rasporednici izuzeti s vagona serije Tangpps, proizvođač Wabtec (Izvor slike: AIN)

Prilikom vizualnog pregleda izuzetih rasporednika proizvođača Wabtec vidljiva su odstupanja od brtvenog elementa i samog dosjeda na rasporedniku.

Nakon dostave dodatne tehničke dokumentacije proizvođača kočione opreme tvrtke Wabtec, navedeno odstupanje između brtvenog elementa i samog dosjeda na rasporedniku je sukladno nacrtima proizvođača rasporednika (Slika 22.a).

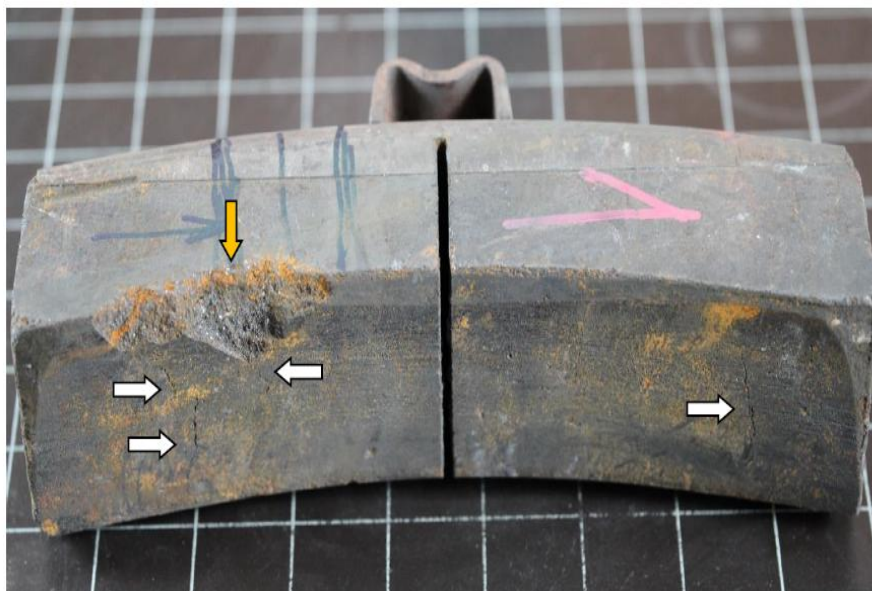
**Slika 23. Tarna (kontaktna) površina kočionog umetka oznake 1 (Izvor slike: FSB,AIN)**

Analizom strukture kočnih papuča 1 i 1A vidljiva su mehanička oštećenja tj. otkrhuća materijala na kontaktnim površinama obje papuče. Prema informacijama od naručitelja do tih oštećenja je došlo tijekom nesreće i nisu posljedica upotrebe papuča. Uz ta oštećenja, na tarnim površinama obje papuče se mogu uočiti i pukotine u materijalu. Usporedbom uočenih oštećenja na papučama 1 i 1A s nedozvoljenim mehaničkim oštećenjima prema HRN EN 16452:2020 Željeznički sustav – Kočenje – Kočni umeci nisu pronađena nedozvoljena oštećenja papuča.

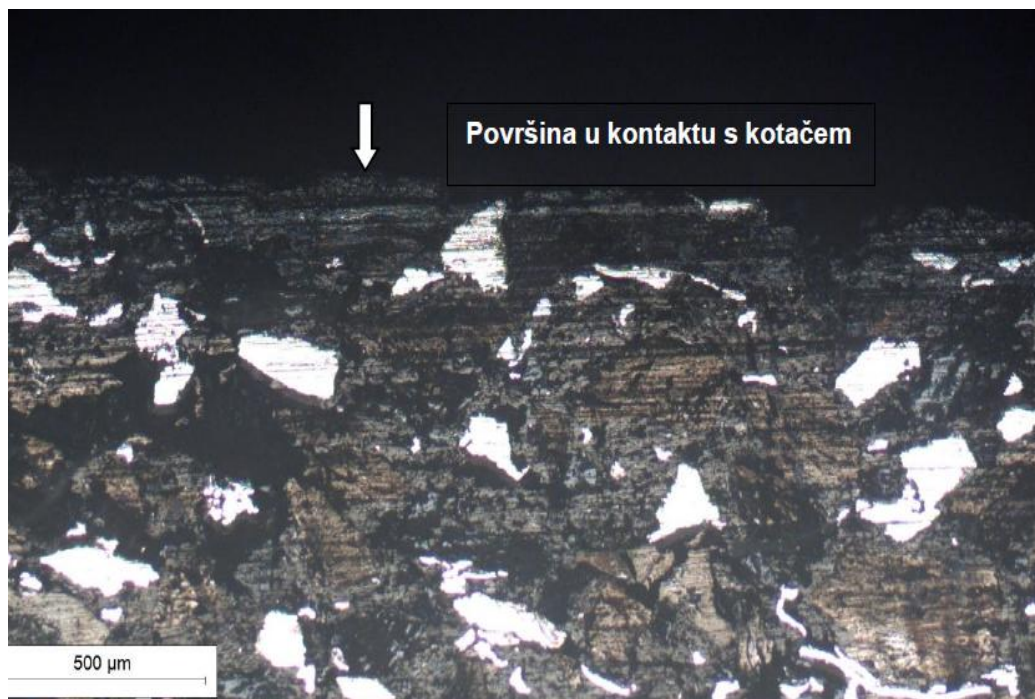
**Slika 24. Mikrostruktura kočionog umetka oznake 1 uz tarna (kontaktnu) površina**  
(Izvor slike: FSB, AIN)

Analizom mikrostrukture materijala kočnih papuča 1 i 1A u poprečnom presjeku nisu uočene razlike u strukturi uz kontaktnu površinu papuče, u sredini i uz noseću ploču papuče. Mikrostruktura je homogena i jednolična po cijelom presjeku. Mjerenjem tvrdoće materijala papuča u poprečnom presjeku vidljivo je da je materijal nešto tvrdi uz kontaktnu površinu i uz noseću ploču, dok je u sredini papuča nešto mekša. Tvrdoća papuče 1A je nešto veća od papuče 1.

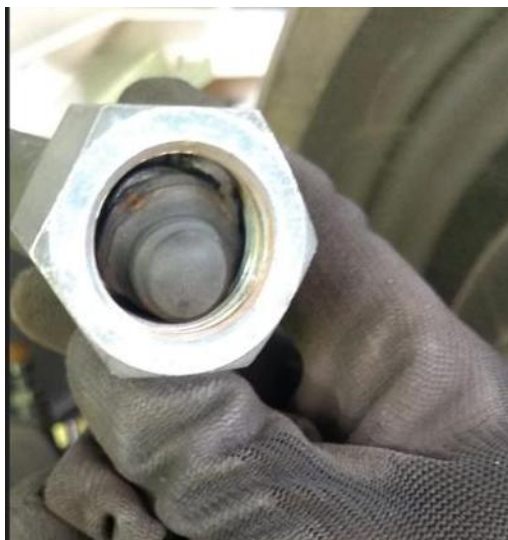
Slika 26. Primjer moguće zaostale gumene zaštite (Izvor slike: ATIR Rail)

We've heard about some cases where during the assembly, the manufacturer have forgotten to take off a plug (like on attached photo), what caused that air didn't pass correctly to the brake cylinder.

Vlasnik vagona ATIR RAIL dostavio je dokumentaciju o gore navedenoj mogućoj zaostaloj gumenoj zaštiti, da su bili obaviješteni od strane proizvođača vagona MILLET AFR da postoji mogućnost da se prilikom montaže na pojedinoj kočionoj opremi postolja vagona serije Tagnnps nije uklonila gumena zaštita. Po dobivenoj obavijesti provjerili su sve vagone koji su identificirani da se na njima to moglo dogoditi i uklonili potencijalni problem. Također su naveli i dostavili nacrt zračnih vodova, da su gumene zaštite većih promjera od promjera cijevi na kočionoj opremi postolja te da kao takve nisu mogle doći u GZV (Slika 26.a).

Obzirom da moguće zaostale gumene zaštite nisu mogle doći u GZV smatramo da su iste mogle utjecati na rad pojedinih elemenata kočionog sustava unutar okretnih postolja vagona.

The presence of residual rubber protection inside the bogies of wagons series Tagnpps represents an insidious latent condition. Such a defect may not be visible to a superficial inspection, but directly reduces or blocks the braking efficiency of the affected wagons.
