PRELIMINARNO IZVJEŠĆE / PRELIMINARY REPORT

1. OPĆENITI PODACI / ACCIDENT/SERIOUS INCIDENT IDENTIFICATION		
a	MJESTO NESREĆE ILI OZBILJNE NEZGODE AREA OF ACCIDENT OR SERIOUS INCIDENT	Oko 1 km jugozapadno od Aerodroma Medulin
b	DATUM NESREĆE ILI OZBILJNE NEZGODE DATE OF ACCIDENT OR SERIOUS INCIDENT	04.06.2026.
c	VRIJEME NESREĆE ILI OZBILJNE NEZGODE TIME OF ACCIDENT OR SERIOUS INCIDENT	11:18 LT (09:18 UTC)
d	PROIZVOĐAČ ZRAKOPLOVA AIRCRAFT MANUFACTURER	Beechcraft
e	TIP ZRAKOPLOVA AIRCRAFT TYPE	Avion
f	MODEL ZRAKOPLOVA AIRCRAFT MODEL	G36 Bonanza
g	DRŽAVA PRIPADNOST ZRAKOPLOVA STATE OF REGISTRY	Njemačka
h	REGISTRACIJSKE OZNAKE REGISTRATION	D-ENTT
i	OPERATOR ZRAKOPLOVA AIRCRAFT OPERATOR	Privatni

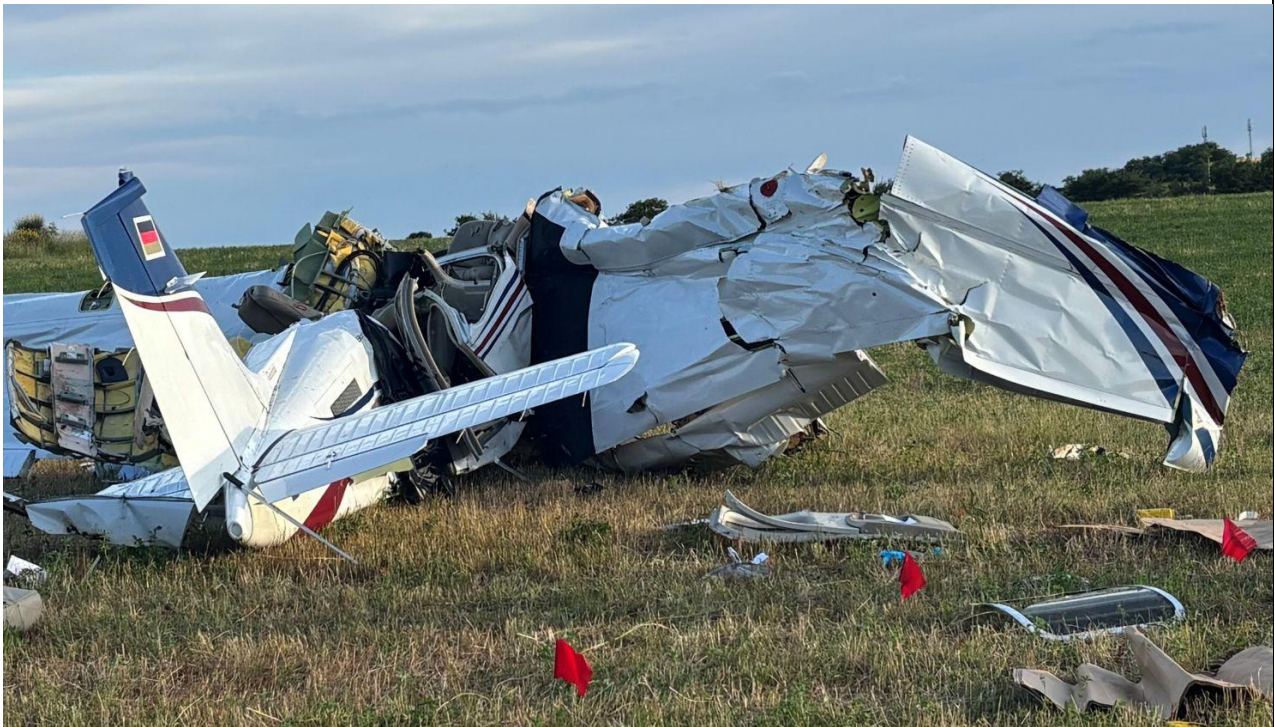
Mjesto nesreće nalazi na velikoj ravnoj travnatoj površini oko 1 km jugozapadno od Aerodroma Medulin. Tragovi ukazuju na smjer dolaska aviona prije udara u tlo u pravcu jug-sjever. Većina olupine potpuno uništenog aviona nalazila se na jednom mjestu, dok su manji dijelovi, uglavnom krhotine, bili razbacani ukolo.

Deformacije na propeleru ukazuju da se u trenutku udara nije okretao. U rezervoarima nije pronađeno gorivo, kao niti u ostalim elementima gorivog sustava. Nije bilo izlijevanja goriva u tlo. Nije došlo do gorenja, odnosno požara.

Slika 3. – olupina na mjestu pada

Zastoj motora zrakoplova uslijed nedostatka goriva te neuspjelo prinudno slijetanje.
