## PRELIMINARNO IZVJEŠĆE / PRELIMINARY REPORT

| 1. OPĆENITI PODACI / ACCIDENT/SERIOUS INCIDENT IDENTIFICATION | | |
|---|---|---|
| b | DATUM NESREĆE ILI OZBILJNE NEZGODE<br>DATE OF ACCIDENT OR SERIOUS INCIDENT | 21.08.2026. |
| f | MODEL ZRAKOPLOVA<br>AIRCRAFT MODEL | HK-36TC-100 Super Dimona |
| h | REGISTRACIJSKE OZNAKE<br>REGISTRATION | D-KWZE |

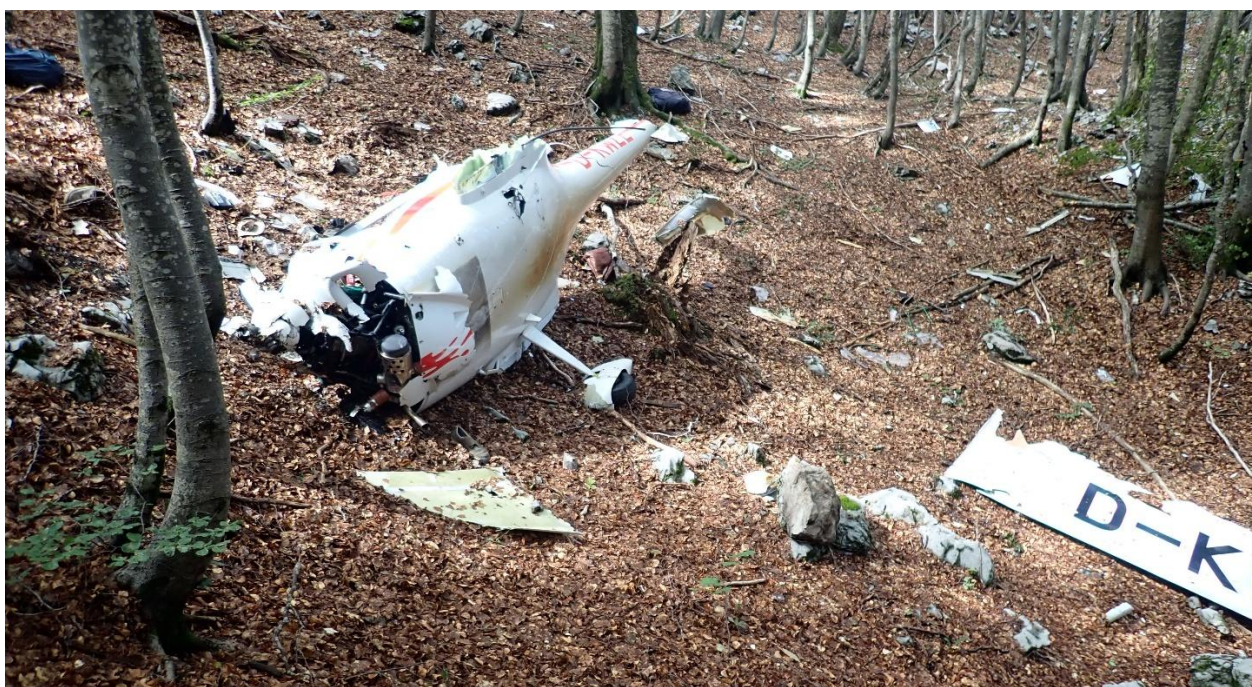
Po tragovima na mjestu nesreće vidi se da je zrakoplov uletio u šumu pod malim kutom iz smjera sjeverozapada. Uslijed prolaska kroz krošnje drveća i udara u tlo, zrakoplov je mehanički potpuno uništen.

Nije bilo tragova izlivanja goriva u tlo. Nije došlo do požara.

Slika 3. – olupina na mjestu pada
