Agencija za istraživanje nesreća u zračnom, pomorskom i željezničkom prometu  
Odjel za istrage nesreća u željezničkom prometu

## KONAČNO IZVJEŠĆE

**Ozbiljna nesreća - iskliznuće vagona u sastavu  
vlaka br. 81111, između kolodvora Mrzlo Polje-  
Karlovac, dana 09.10.2024. godine**

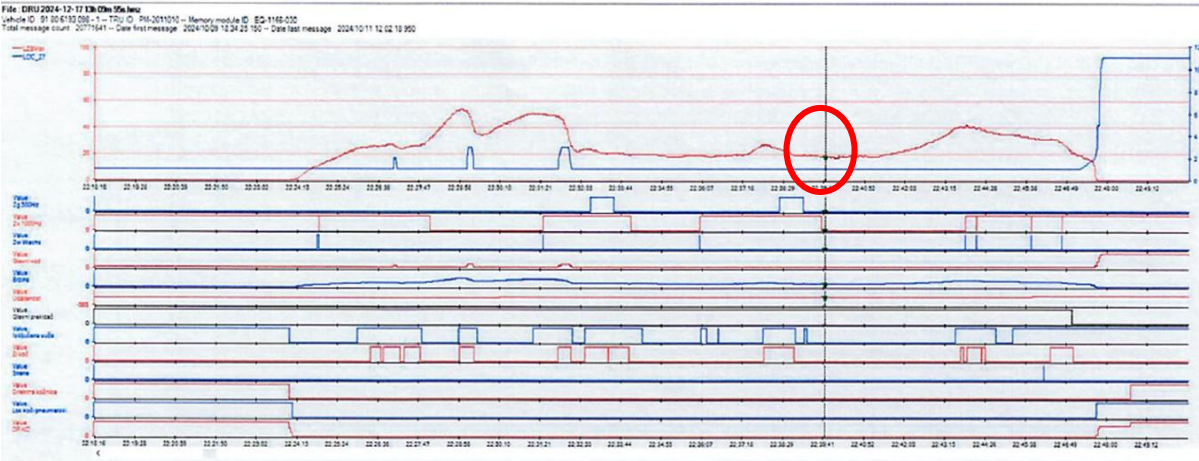
Slika 4. Zapis brzine kretanja vlaka broj 81111 na mjestu iskliznuća (Izvor slike: ENNA transport d.o.o.)

Pregledom zapisa brzine kretanja vlaka broj 81111 (Slika 4.) vidljivo je pokretanje vlaka iz kolodvora Duga Resa u 22:24 sata, km 488+500 prema kolodvoru Karlovac. Nakon pokretanja, vlak konstantno ubrzava do brzine od 53 km/h (od km 488+066 do km 486+200 lagana vožnja  $V_{\max}=40$  km/h) u km

486+000, kada brzina pada na 36 km/h te nastavlja vožnju promjenjivom brzinom u rasponu od 20 km/h do 30 km/h do mjesta iskliznuća u km 480+990 kada je brzina vlaka bila 17,9 km/h. Nakon iskliznuća prve osovine drugog okretnog postolja vagona broj 33 78 7960 119-9 vlak nastavlja vožnju prema kolodvoru Karlovac, brzina kretanja vlaka raste do 40 km/h. Na prvoj ulaznoj skretnici broj 48 kolodvora Karlovac u km 477+619 dolazi do iskakanja u potpunosti drugog okretnog postolja vagona broj 33 78 7960 119-9 u smjeru vožnje. Na navedenoj skretnici iskliznula su i četiri sljedeća vagona u sastavu vlaka: osamnaesti vagon broj 33 78 7960 069-6 s oba okretna postolja, devetnaesti vagon broj 33 787991 042-6 s oba okretna postolja, dvadeseti vagon broj 33 78 7991 042-6 s oba okretna postolja i dvadeset i prvi vagon broj 33 78 7960 131-4 s prvim okretnim postoljem u smjeru vožnje. Od km 479+000 do mjesta zaustavljanja čela vlaka u km 477+358 brzina je konstantno padala. Prilikom analize brzine i kretanja vlaka uočene su razlike u kilometarskim položajima pruge (km 481+800 do 481+400; km 477+800 do 477+700).

**AIN/06-SR-14/2026:** The infrastructure manager should harmonize and correct the differences in the kilometer positions of the track (km 481+800 to 481+400 and km 477+800 to 477+700) that were observed during the analysis of the speed of train no. 81111.

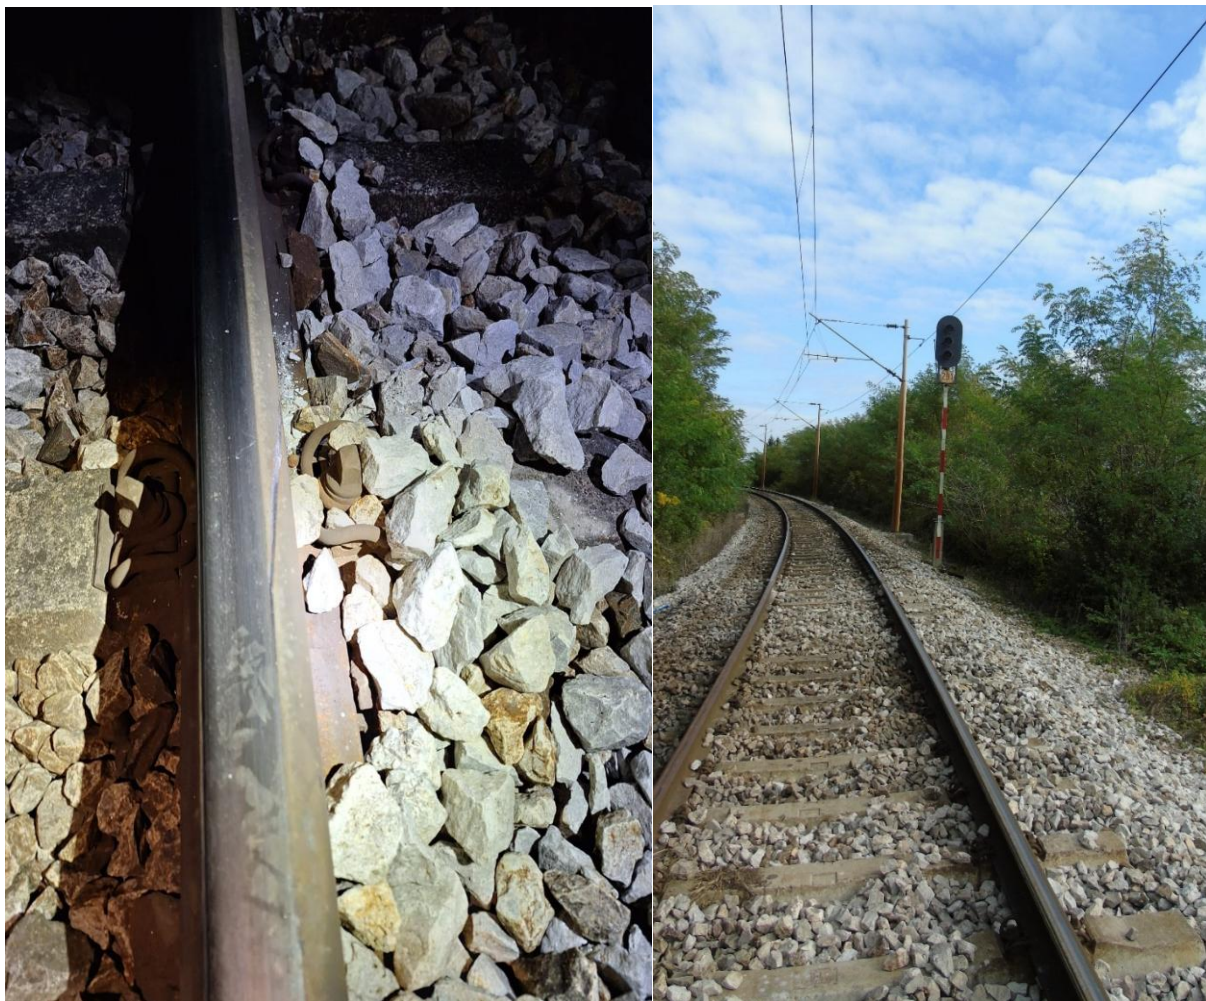
**Slika 8. – Prvi trag iskliznuća (Izvor slike: AIN)**

Iskliznuće vagona 33 787960 119-9 s prvim tragom u km 480+990 (Slika 8.) dogodilo se u krivini radijusa  $R=300$  m, gdje je bila uvedena lagana vožnja od 20 km/h, a koju je vlak prema zapisu brzine prošao sa 17,9 km/h. Vijenac desnog kotača popeo se preko tračnice izvan kolosijeka, a lijevi kotač je ušao unutar kolosijeka. Pri ulasku u zavoj malom brzinom na nadvišenom kolosijeku, težište vagona-cisterne pomiče se prema unutarnjoj tračnici uslijed pomicanja tekućine, što neravnomjerno opterećuje kotače. Usporavanje i ubrzanje vlaka za posljedicu je moglo imati lokalno nabijanje vagona jednih na druge i trzaj vagona. Trzaj vagona je za posljedicu mogao imati poskakivanje osovine predmetnog vagona te penjanje vijenca kotača na tračnicu.

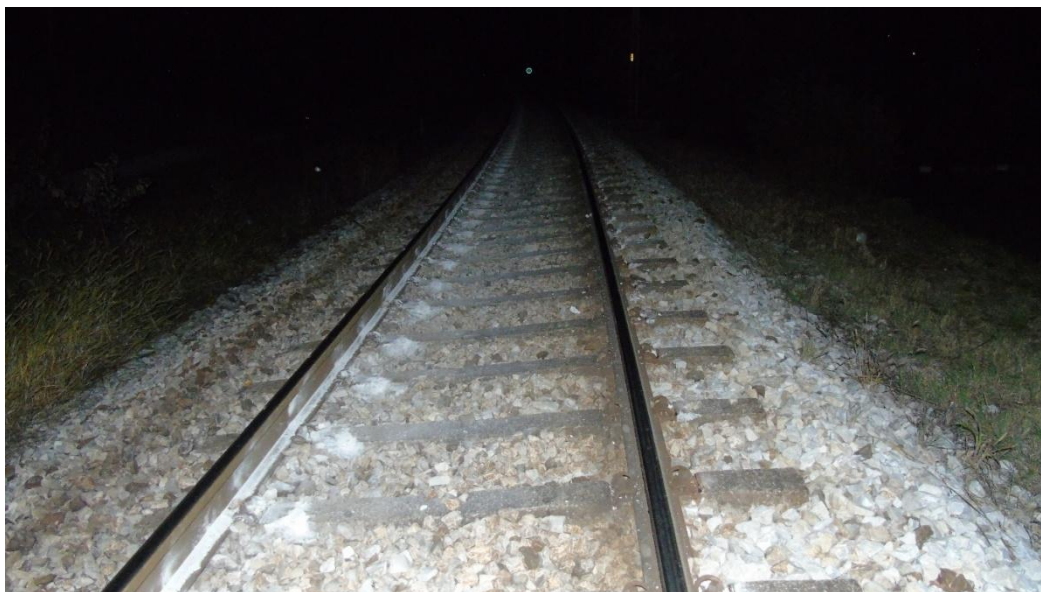
**Slika 9. – Tragovi iskliznuća vlaka br. 81111 (Izvor slike: AIN)**

Nakon mjesta iskliznuća, vlak je sa iskliznulom osovinom nastavio voziti (Slika 9.), te je vozio još 3430 m prema kolodvoru Karlovac gdje na prvoj ulaznoj skretnici broj 48, iskliznula je i druga osovina drugog okretnog postolja u smjeru vožnje kao i slijedeća četiri vagona s oba okretna postolja po redu 33 78 7960 069-6, 33 78 7960 187-6, 33 78 7991 042-6 te vagon 33 78 7960 131-4 s prvim okretnim postoljem u smjeru kretanja vlaka.

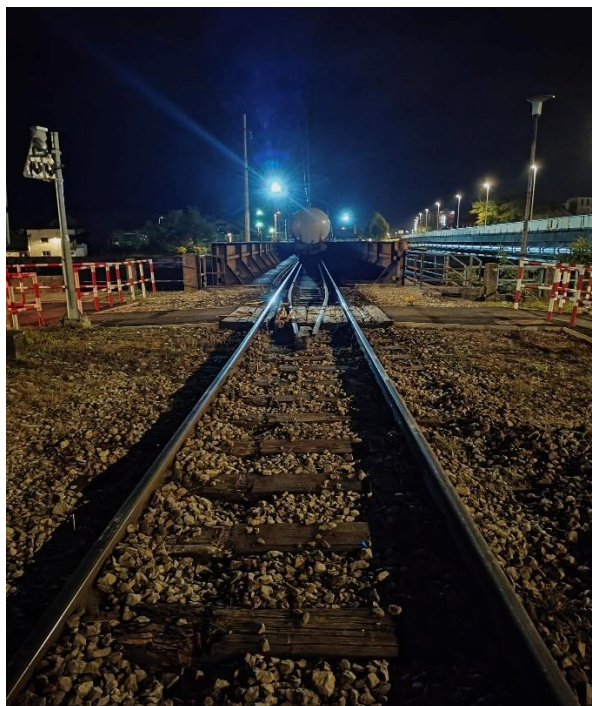
**Slika 10. – Kraj vlaka br. 81111 na mostu (Izvor slike: AIN)**

Nakon zaustavljanja vlaka u kolodvoru Karlovac zadnjih 6 vagona ostali su na mostu Kupa Karlovac (Slika 10.), sljedeća 2 vagona su ostala ispred skretnice broj 48, a sljedećih 5 vagona su iskliznuli, dok je 16 vagona s lokomotivom ostalo na kolosijeku 3A.

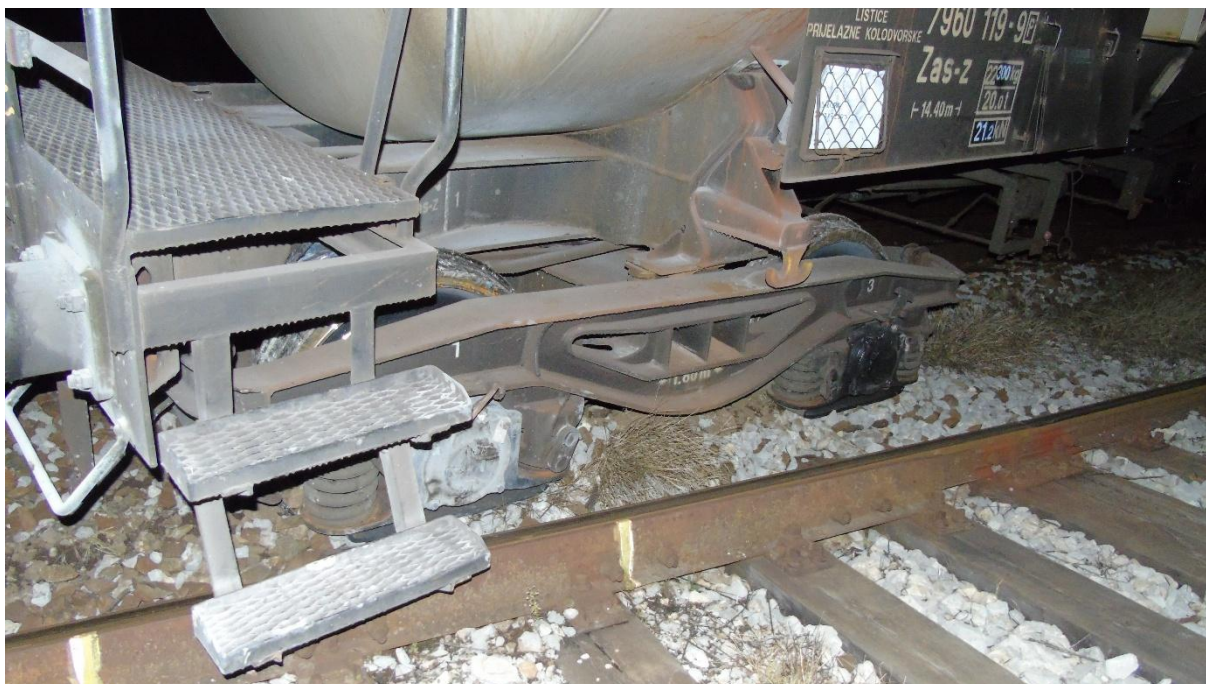
Slika 11. – Vagon 33 787960 119-9 (Izvor slike: AIN)

- vagon 33 78 7960 119-9 (oštećenje uzdužnog nosača kod ležajnog mjesta broj 1., ležajno mjesto broj 2., savinut centralni svornjak prvog okretnog postolja, oštećeni kotači kod ležajnih mjesta 1-4, oštećen glavni zračni vod, uništeno kočiono polužje kod ležajnih mjesta 1-4),
- vagon broj 33 78 7960 187-6 oštećena kočiona papuča kod ležajnog mjesta broj 2.,
- vagon 33 78 7960 069-6 spremnik pomaknut za cca 50 mm,
- vagon 33 78 7991 042-6 oštećeni vijenci kotača 8, 6 i 4.

Na vagonu 33 787960 119-9, koji je prvi iskliznuo i vozio 3430 m, vidljiva su veća oštećenja površine kotača (Slika 11.).
