Agencija za istraživanje nesreća u zračnom, pomorskom i željezničkom prometu

## **ZAVRŠNO IZVJEŠĆE**

### **O NESREĆI AVIONA AirTractor 802A, OR-2025**

**Krivi put, Grad Senj, 13. studenog 2025.**

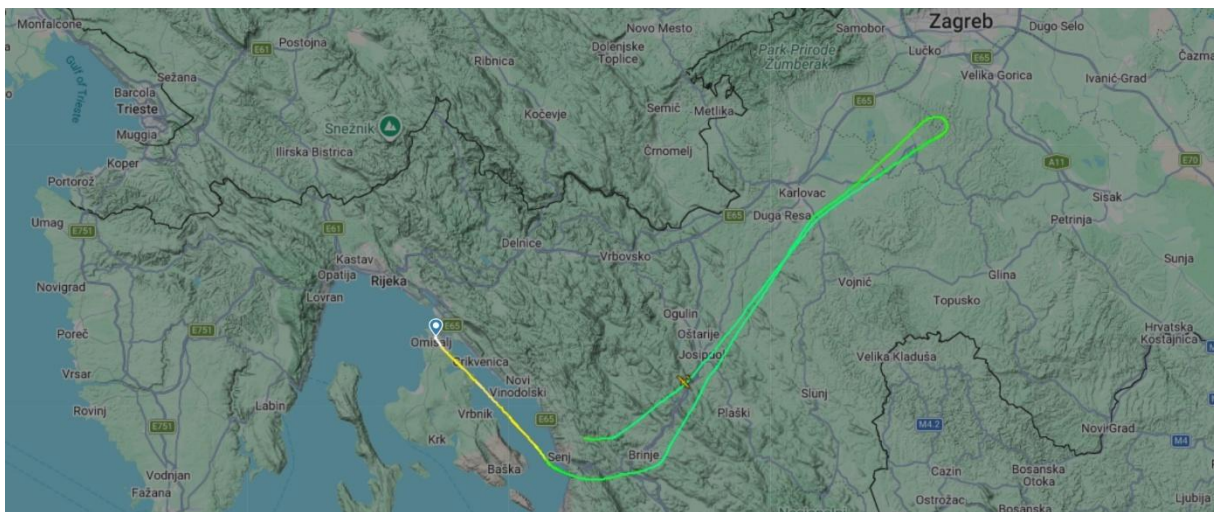
Slika 2 – putanja leta

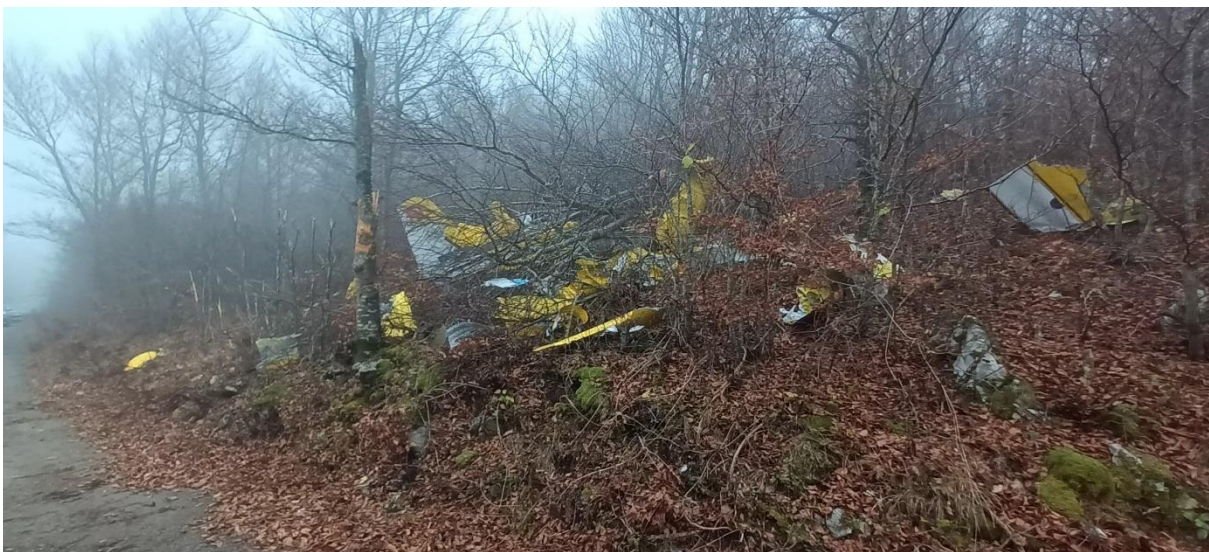
Slika 3 – olupina na mjestu nesreće

Predmetni zrakoplov je nakon udara u tlo potpuno uništen, mehanički i gorenjem.

Stražnji dio trupa, plovci i krila, uništeni su djelovanjem mehaničkih sila. Vertikalni stabilizator ostao je gotovo neoštećen.

Prednji dio trupa uključujući kokpit, motorski prostor i dijelovi krila uz trup zrakoplova, osim mehaničkim putem, uništeni su i gorenjem.

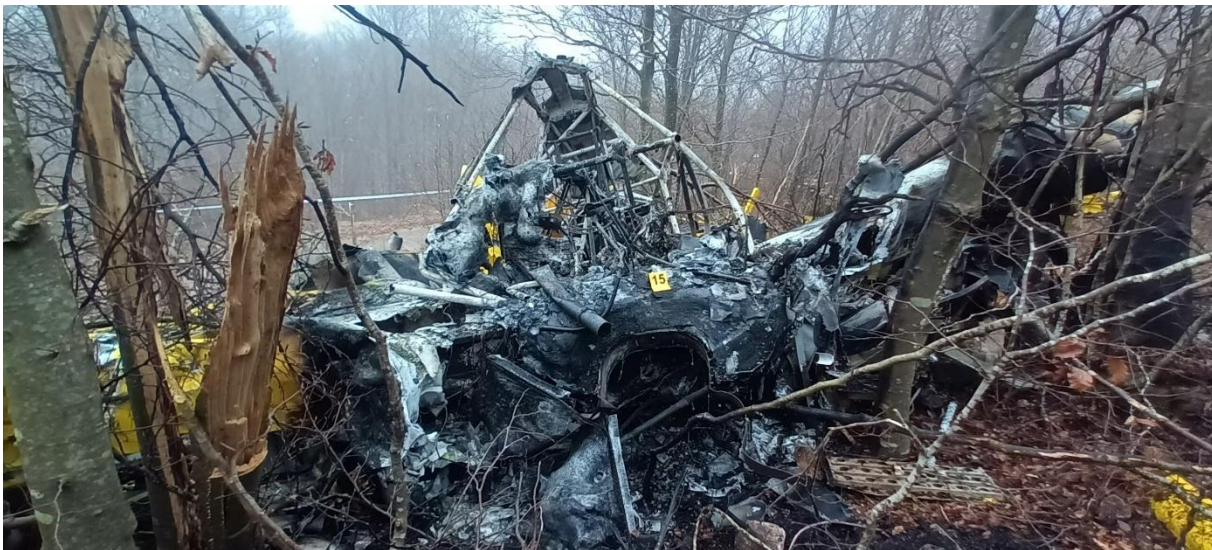
Slika 4 – prednji dio olupine

Tri kraka peterokrakog propelera pronađena su ispod prednjeg dijela trupa, odvojeni, deformirani i prekriveni čađom.

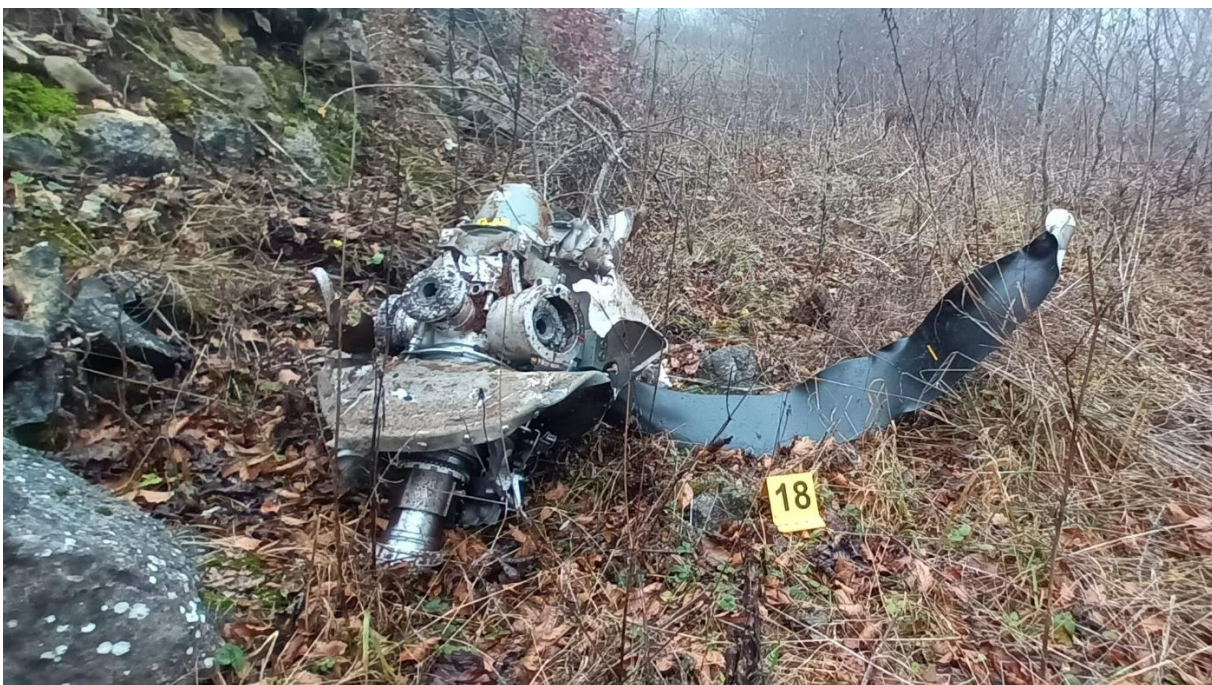
Glavčina s jednim krakom propelera pronađena je dvadesetak metara desno u odnosu na smjer dolaska aviona. Spomenuti krak propelera ostao je pričvršćen na glavčini. Na njemu je vidljiva deformacija koja upućuje na rotaciju propelera.

Slika 5 – glavčina s jednim krakom propelera

Također, po deformacijama krakova propelera, može se zaključiti da je motor aviona radio i to znatnom snagom. Krak propelera koji je zajedno s glavčinom odbačen dvadesetak metara desno od uzdužne osi olupine aviona, govori o znatnoj rotaciji propelera i odbacivanju uslijed centrifugalne sile nakon što su ostali krakovi propelera otpali, a glavčina se s jednim krakom odvojila od vratila i motora.

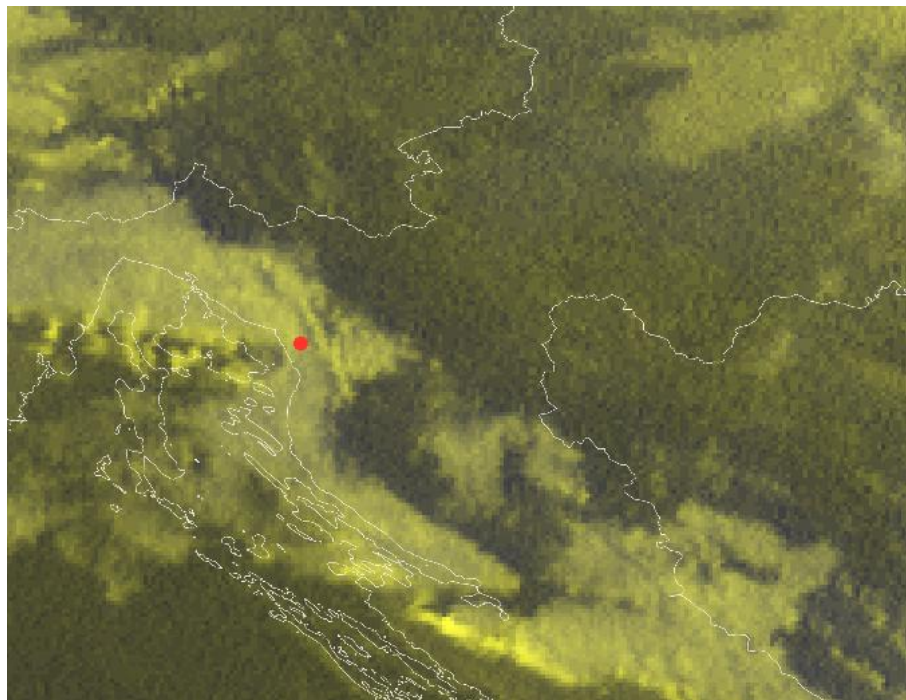
Satelitska snimka (Slika 7) prikazuje naoblaku nad Hrvatskom u vrijeme nesreće. Takva situacija trajala je danima. Vidljiv je pojas oblaka na planinskom grebenu uz obalu. Crvena točka označava mjesto nesreće. U unutrašnjosti se na nekim područjima stvarala magla.

Slika 7 – satelitska slika naoblake nad Hrvatskom u vrijeme nesreće

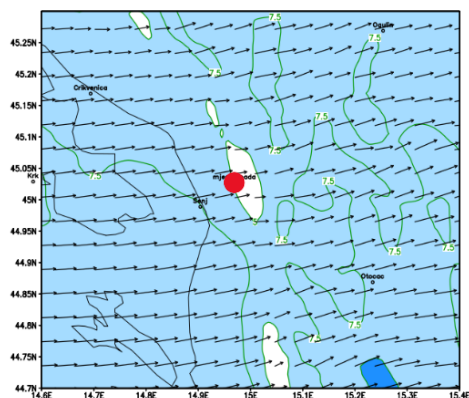
Puhali su vjetrovi zapadnog smjera i uglavnom manjih brzina. Najveće brzine vjetra javljale su se upravo iznad planinskih grebena, gdje je zbog utjecaja reljefa dolazilo do ubrzanja strujanja. To ubrzanje dešavalo se u nižim slojevima iznad grebena (slika 8). Na većim visinama (iznad 2.000 m ASL) brzina vjetra je s visinom bivala manja (slika 9). Na visini od 3.000 m ASL reljef više nije imao utjecaja te je na toj visini brzina vjetra bila ujednačena i manja nego u nižim slojevima iznad planinskog grebena (slika 10).

Slika 10 – smjer i brzine vjetra (m/s) na 3.000 m

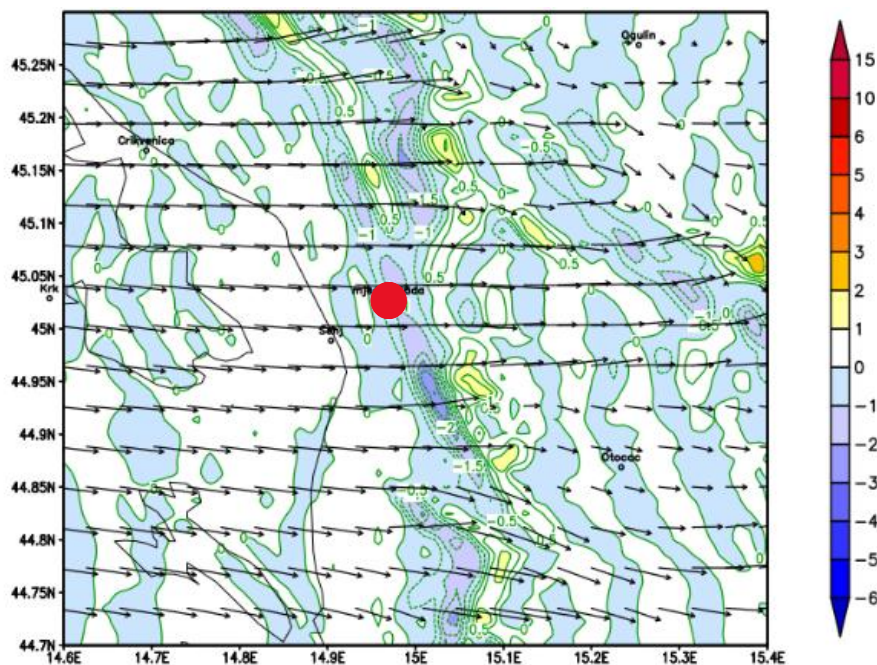
Također, u sloju iznad grebena, strujanje zraka imalo je i vertikalnu komponentu. Ta je komponenta na zavjetrinskoj strani bila silazna. Na visini 1.500 m ASL iznosila je do -3 m/s (slika 11), a u nižem sloju mogla je biti i veća.

Slika 11 – vertikalne brzine vjetra na visini 1.500 m
