## PRELIMINARNO IZVJEŠĆE / PRELIMINARY REPORT

| 1. OPĆENITI PODACI / ACCIDENT/SERIOUS INCIDENT IDENTIFICATION | | |
|---|---|---|
| b | DATUM NESREĆE ILI OZBILJNE NEZGODE<br>DATE OF ACCIDENT OR SERIOUS INCIDENT | 18.09.2026. |
| d | PROIZVOĐAČ ZRAKOPLOVA<br>AIRCRAFT MANUFACTURER | Rodaro |
| f | MODEL ZRAKOPLOVA<br>AIRCRAFT MODEL | Kangaroo |

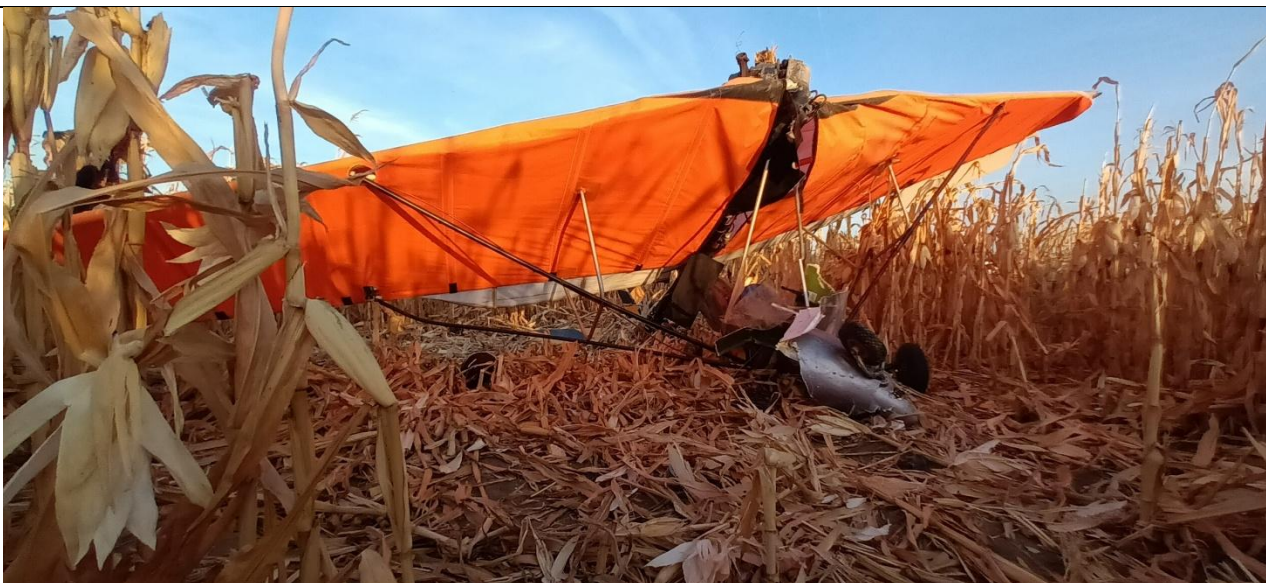
Po tragovima na mjestu nesreće zaključuje se da je zrakoplov udario u tlo pod velikim kutom. Zrakoplov je, uslijed udara, uništen. Najveća oštećenja i deformacije vidljivi su na prednjem dijelu zrakoplova.

Nije bilo tragova izlivanja goriva u tlo. Nije došlo do požara.

Slika 2. – olupina na mjestu pada
