**REPUBLIKA HRVATSKA**

Agencija za istraživanje nesreća i  
ozbiljnih nezgoda zrakoplova  
10000 Zagreb, Prisavlje 14

**SAŽETAK ZAVRŠNOG IZVJEŠĆA**  
**O OZBILJNOJ NEZGODI PARAJEDRILICOM**  
**KOJA SE DOGODILA DANA**  
**03. KOLOVOZA 2011.**  
**NA LOKACIJI PODGORA KRAPINSKA, MALA**  
**GORA**

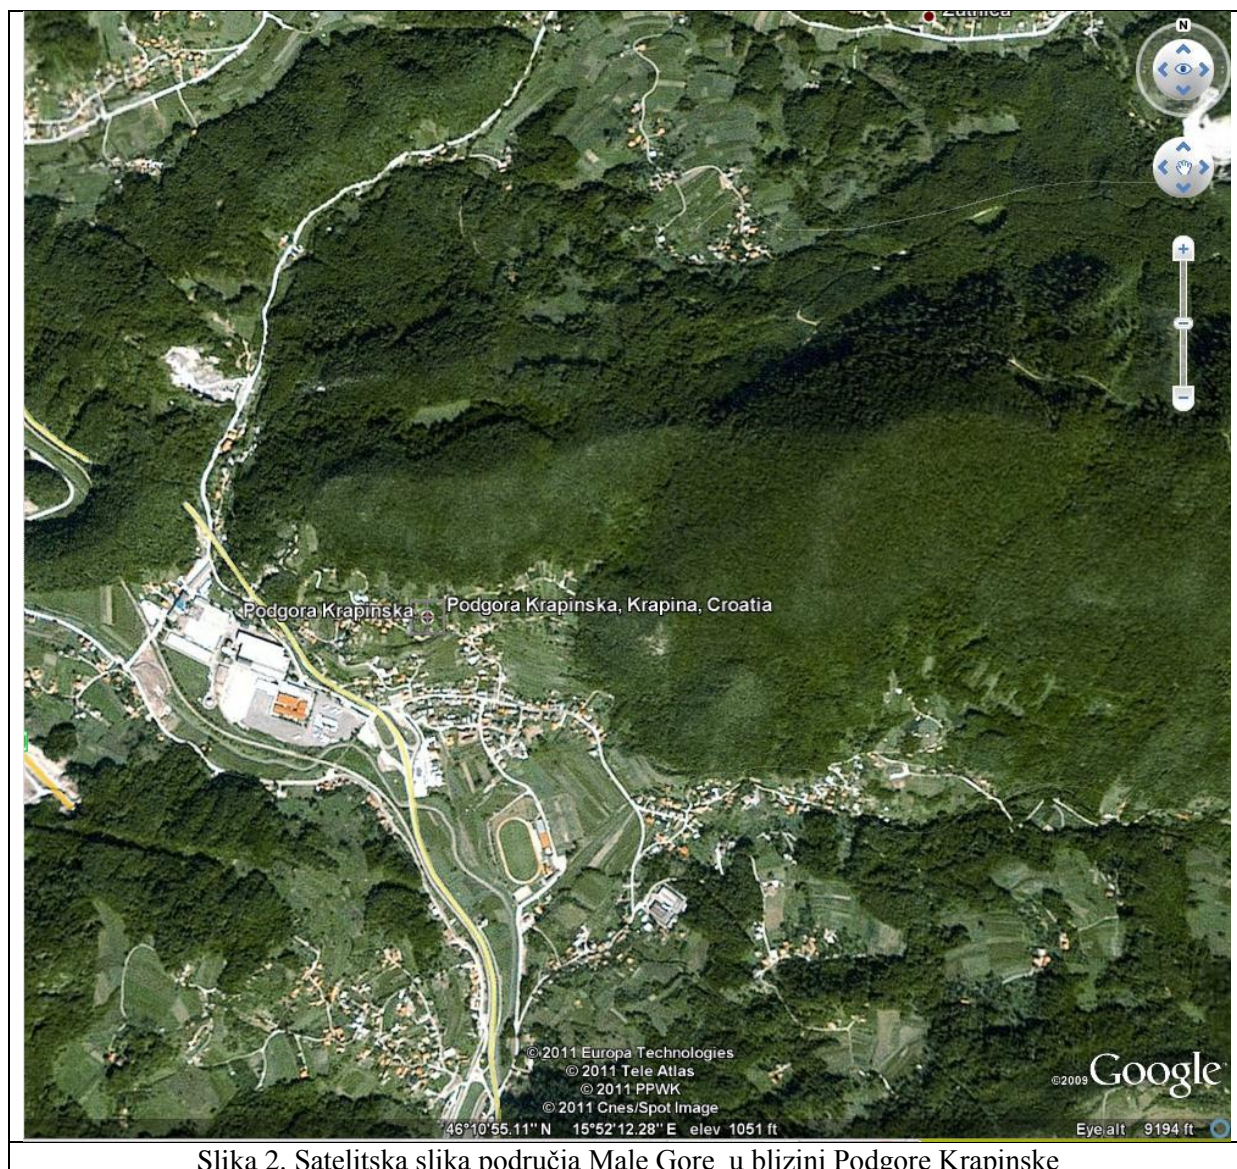
Slika 2. Satelitska slika područja Male Gore u blizini Podgore Krapinske

Na satelitskim slikama su uočene brze promjene u polju naoblake nad područjem sjeverozapadne Hrvatske, osobito prolazak oblačne linije između 17 i 18 sati (15 i 16 UTC) preko područja u okolici Krapine, razvoj oblaka nad Ivanšćicom između 18 i 19 (16 i 17 UTC) sati te pojava oblaka vrlo visokog vertikalnog razvoja, tj. kumulonimbusa južno od Krapine u 20 sati (18 UTC). Kretanje naoblake pokazuje da je u višim slojevima atmosfere, iznad prizemnog sloja, prevladavalo zapadno strujanje što se može potvrditi i uvidom u radiosondažna mjerenja na postaji Zagreb-Maksimir. Radiosondažna mjerenja također pokazuju brz porast brzine vjetera s visinom. Pojava konvektivnog oblaka južno od mjesta ozbiljne nezgode, a time i intenzivnih silaznih vertikalnih gibanja nad samim područjem gdje se dogodila ozbiljna nezgoda (sjeverno od oblaka) pokazuje da je na mjestu ozbiljne nezgode vjetar mogao biti znatno različit od onog izmjenjenog na okolnim postajama, te da je imao značajnu silaznu komponentu. Radarske slike pokazuju da je bilo oborine iz oblaka istočno, jugoistočno i južno od Varaždina (u blizini mjesta ozbiljne nezgode parajedrilice) od 18 do 20 sati (16 do 18 UTC) te da je kumulonimbus nastao u Sloveniji između 19:00 i 19:15 sati te je ubrzano rastao i gibao se na istok prema Hrvatskoj. Južno od Podgore Krapinske se nalazi izolirani oblak jakog vertikalnog razvoja.

Dan je bio pretežno vedar, tijekom dana se naoblačilo, a u kasnim večernjim satima zabilježena je grmljavina i pljusak kiše. Satelitske slike pokazuju brze izmjene u polju naoblake nad sjeverozapadnom Hrvatskom te razvoj dubokog konvektivnog oblaka južno i jugoistočno od mjesta ozbiljne nezgode između 19 i 20 sati (17 i 18 UTC). Vrh oblaka je imao temperaturu koja pokazuje da se protezao do 10 km visine te da se najvjerojatnije radilo o kumulonimbusu. Radarske slike također pokazuju pojavu kiše na području zapadno i južno od Varaždina.
