Agencija za istraživanje nesreća u zračnom, pomorskom i željezničkom prometu  
Odjel za istrage nesreća u željezničkom prometu

# **KONAČNO IZVJEŠĆE**

## **Iskliznuće putničkog vlaka 2201 u kolodvoru Križevci, 03.12.2019.**

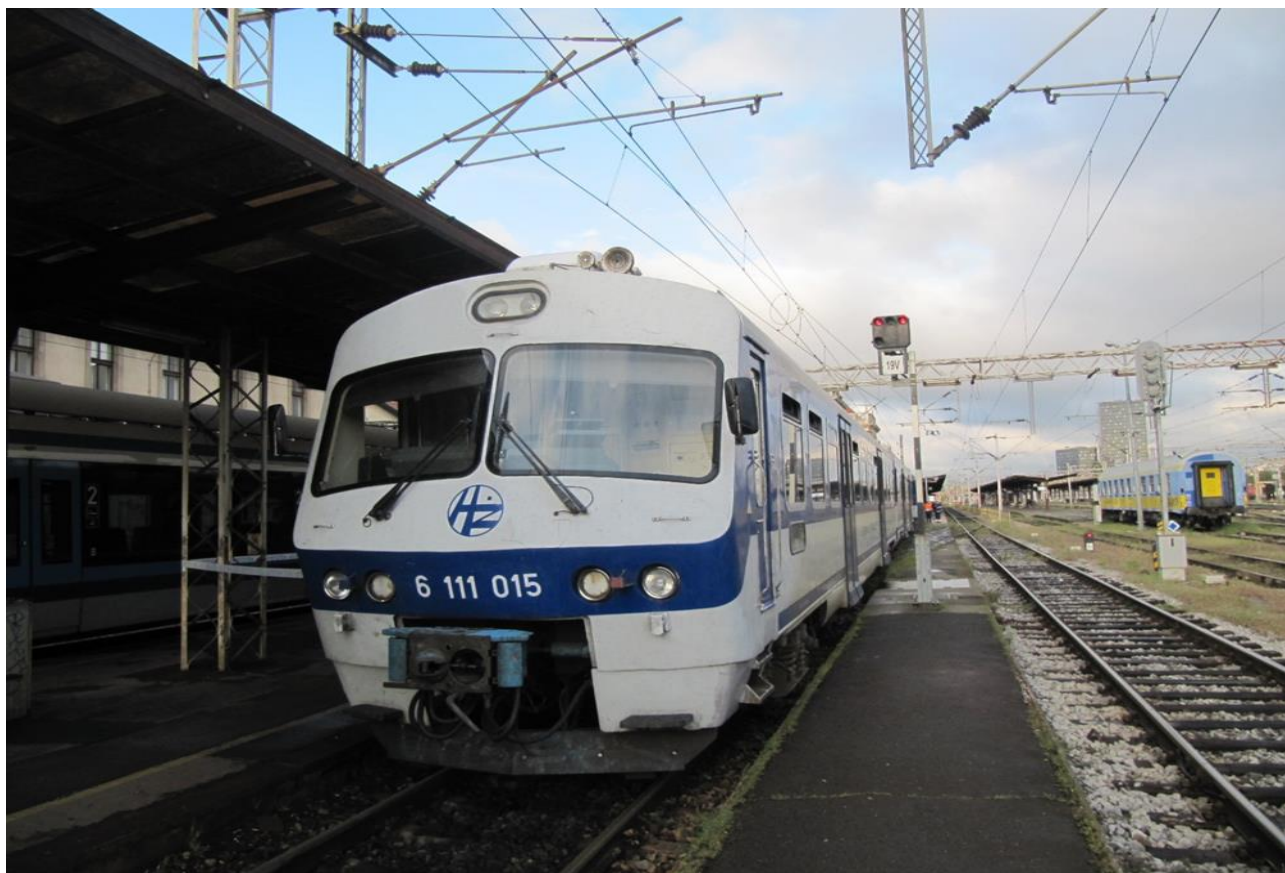
Slika 3. – Željezničko vozilo serije 6111 (Izvor slike: AIN )

Vlak broj 2201 (slika 3.) je bio putnički vlak koji je sastavljen od jedne elektromotorne garniture (EMG), a koja je sastavljena od vozila oznake 4111 020, 6111 020 i 5111 020. HŽ serija 6111 (nadimak „Mađar“) serija je elektromotornih vlakova u vlasništvu društva HŽ Putničkog prijevoza. Izgrađeni su u mađarskoj tvornici Ganz-MÁVAG u periodu od 1977. – 1980. godine. Sustav električnog napajanja je 25kV, 50Hz, raspored osovine je B'o B'o (lokomotiva s dva okretna postolja u svakom po dvije pogonjene osovine). Maksimalna brzina koju vlak može postići je 120 km/h. Masa vlaka je 145 tona, a njegova duljina iznosi 72,4m. Jedna garnitura sastoji se od tri dijela: dvije prikolice s upravljačnicom na kraju svake i motornog vagona u sredini kompozicije. Garnitura je opremljena sigurnosnim uređajem za automatsko zaustavljanje vlaka, tzv. autostop uređajem. EMG-a je opremljena sa glavnom pneumatskom kočnicom i pomoćnom elektrodinamičkom kočnicom. EMG-a opremljena je i pritvrdnom kočnicom. U putničkom prostoru nalaze se ručice kočnice za opasnost. Pogonski vagoni označeni su serijskim brojem 6111, a upravljački vagoni brojevima 4111 i 5111. Vozilo je opremljeno analognim uređajem za bilježenje vožnje vlaka koji bilježi prijeđeni put, brzinu, vrijeme i reakciju autostop uređaja.

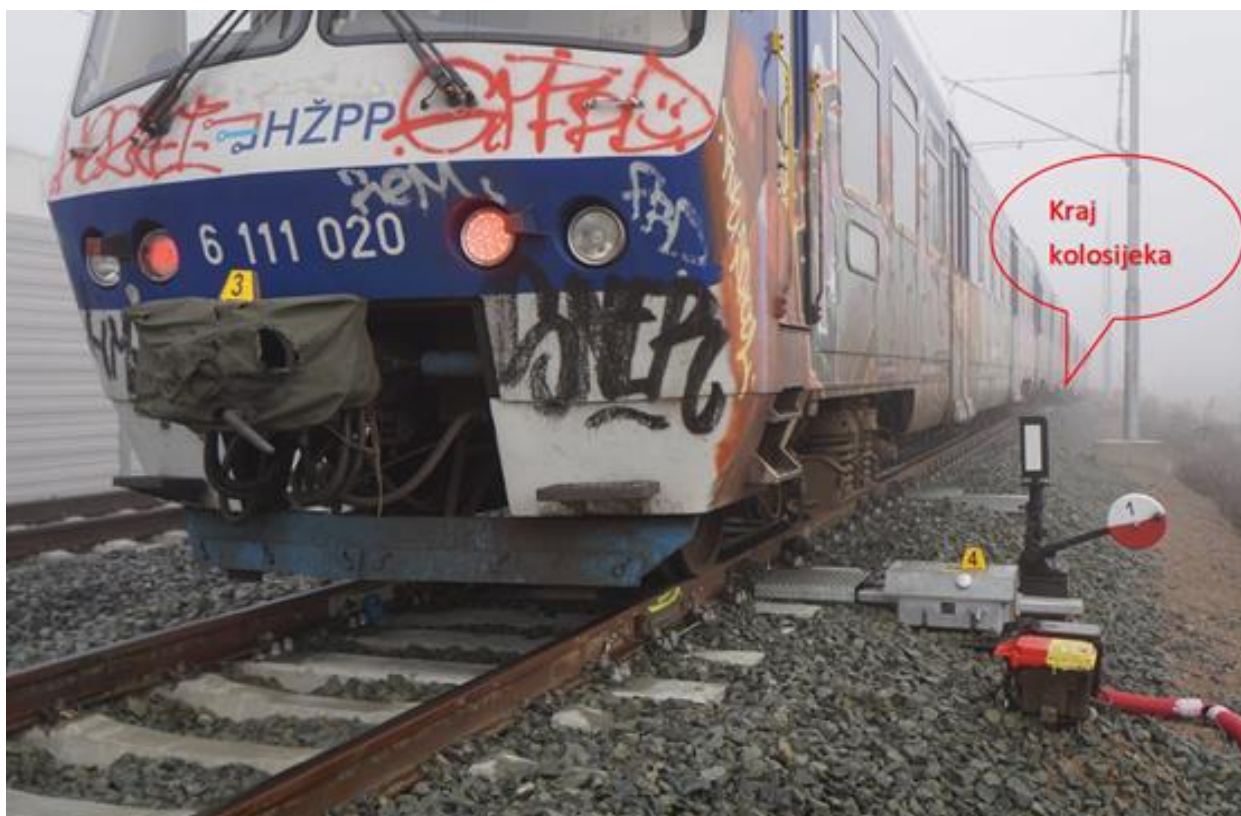
Slika 8. – Prikaz skretnice broj 1. i kraja kolosijeka (izvor slike: AIN)

Na mjestu događaja je obavljen detaljan pregled u cilju pronalaska i označavanja tragova. Pregledom položaja i stanja skretnice broj 1. koja je bila na putu vožnje vlaka broj 2201 utvrđeno je da je skretnica broj 1. postavljena u vožnju za pravac u svrhu bočne zaštite za put vožnje vlaka broj 2202 koji je prometovao u smjeru od kolodvora Križevci prema kolodvoru Vrbovec. Od mjesta gdje se sukladno pisanom nalogu SE-3 (poglavlje 3.6), ulazni signal „A“ u kolodvor Križevci (slika broj 6.) vlak broj 2201 trebao zaustaviti do mjesta zaustavljanja, upravljačnica prikolice „B“ u smjeru vožnje izmjerena je udaljenost od 155,5 metara. Vlak broj 2201 je od mjesta iskliznuća (kraj kolosijeka u izgradnji) do mjesta zaustavljanja prevalio put od 25, 7 metara (slika broj 7.), a od skretnice broj 1. do kraja kolosijeka u izgradnji izmjerena je udaljenost od 41,8 metara (slika broj 8.).
