Agencija za istraživanje nesreća u zračnom, pomorskom i željezničkom prometu
Odjel za istrage nesreća u pomorskom prometu

PRIVREMENA IZJAVA

**O OZBILJNOJ POMORSKOJ NESREĆI
sudar brodice oznake "477 CK" i brodice oznake "ZD 9572"**

Vinodolski kanal, 22. lipnja 2017.

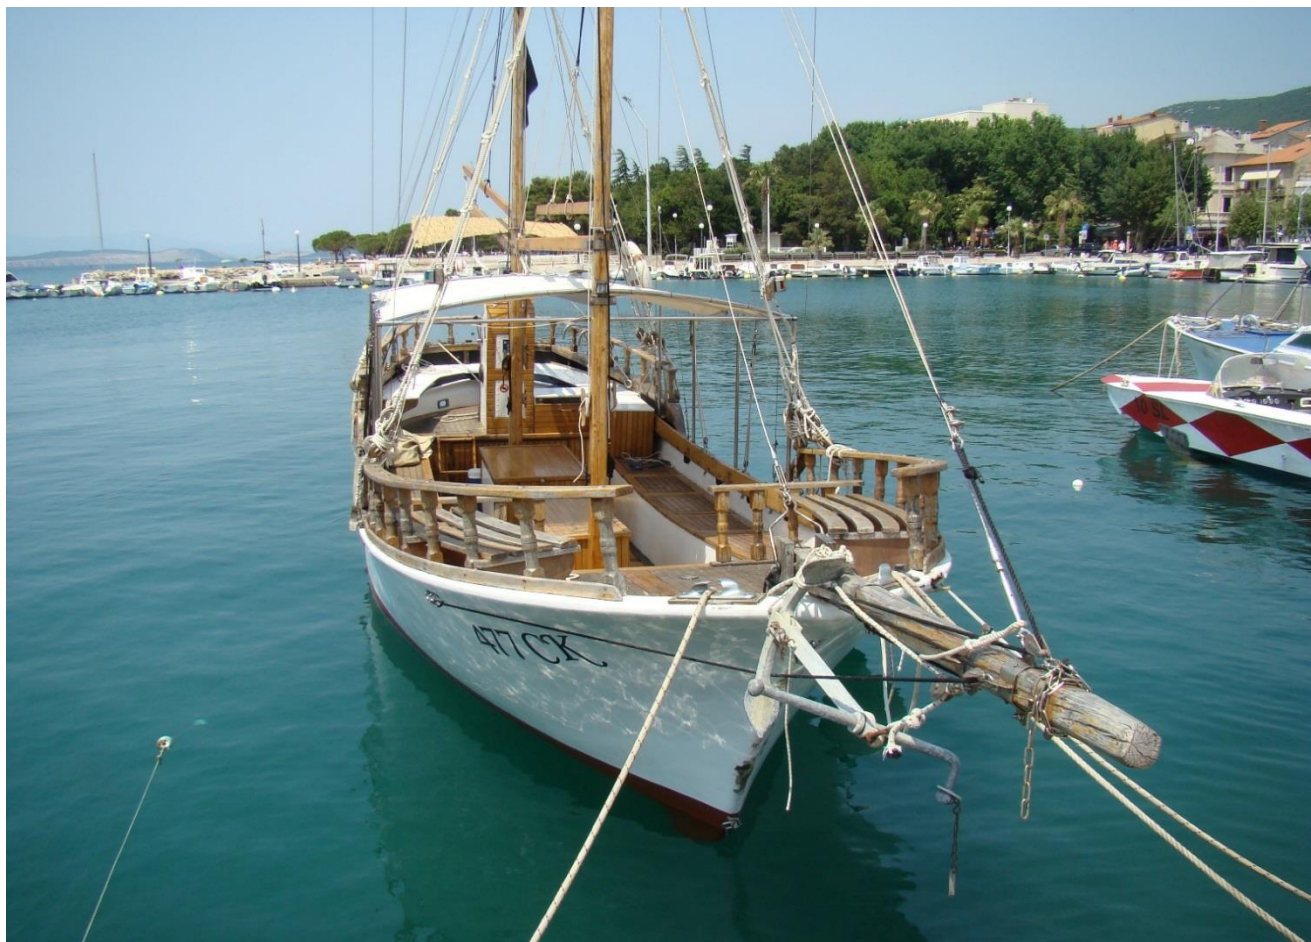
Slika 1. Brodica za prijevoz putnika oznake "477 CK" (izvor: AIN)

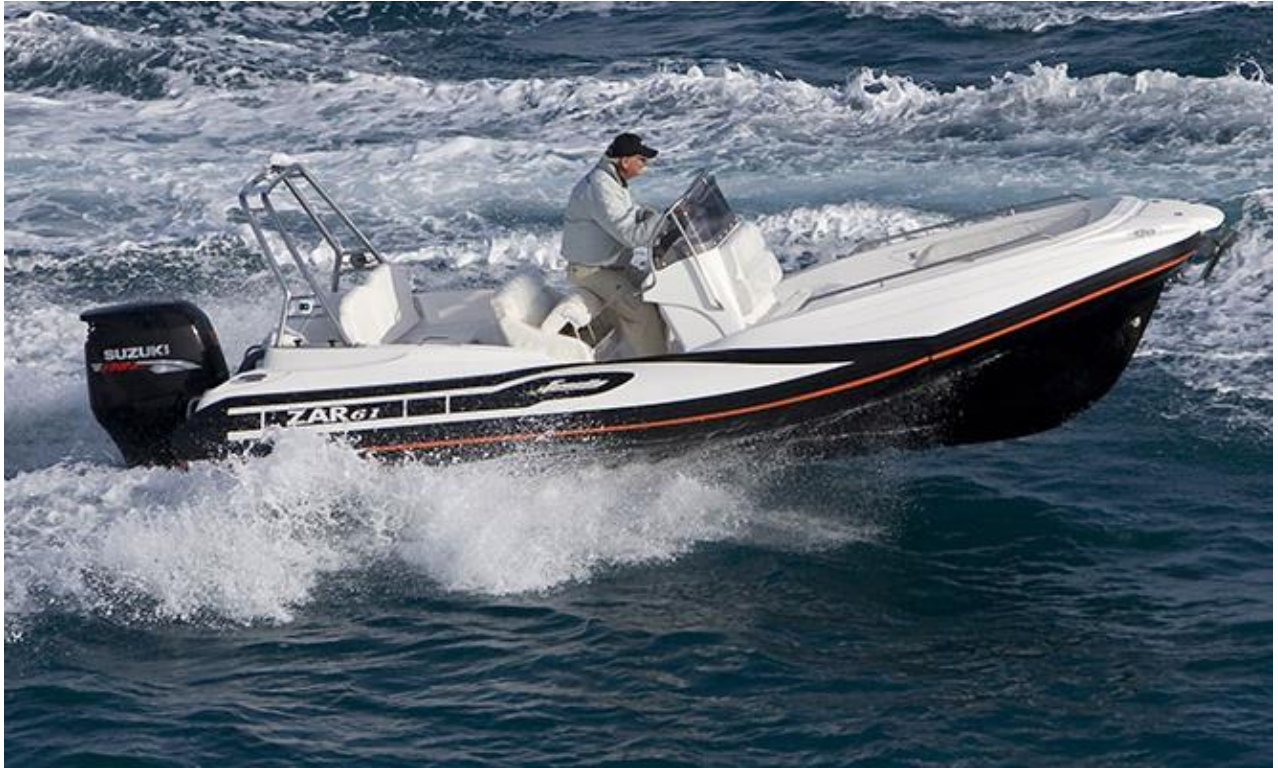
Slika 2. Brodica ZAR 61 - po modelu i izgledu odgovara brodici oznake "ZD 9572" (izvor: ZAR FORMENTI, Italija)

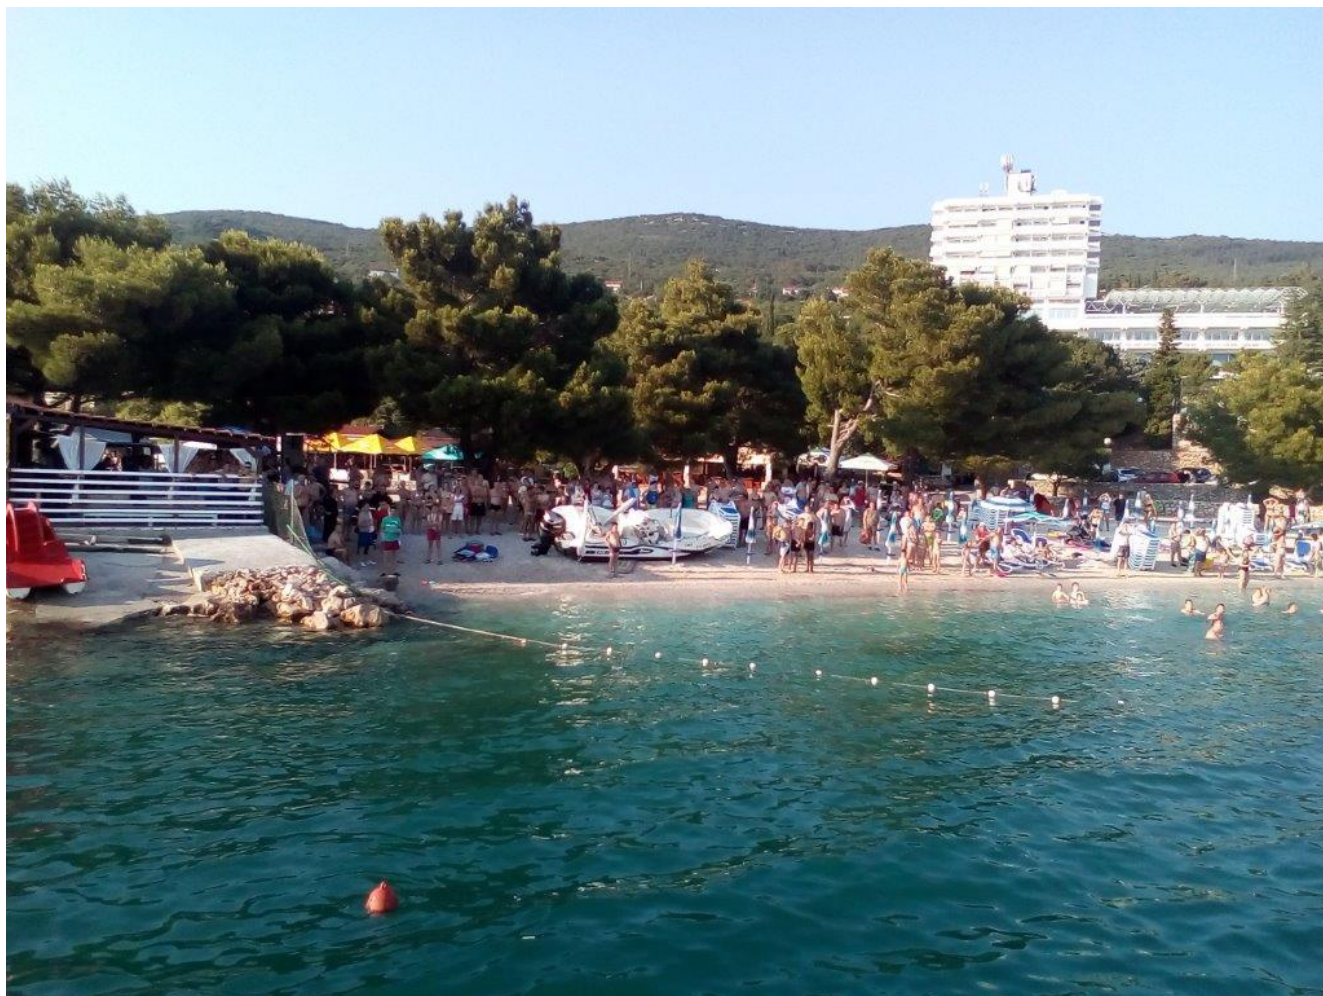
Slika 6. Plaža ispred hotela Omorika i na plaži nasukana brodica oznake "ZD 9572" (izvor: Lk Rijeka)

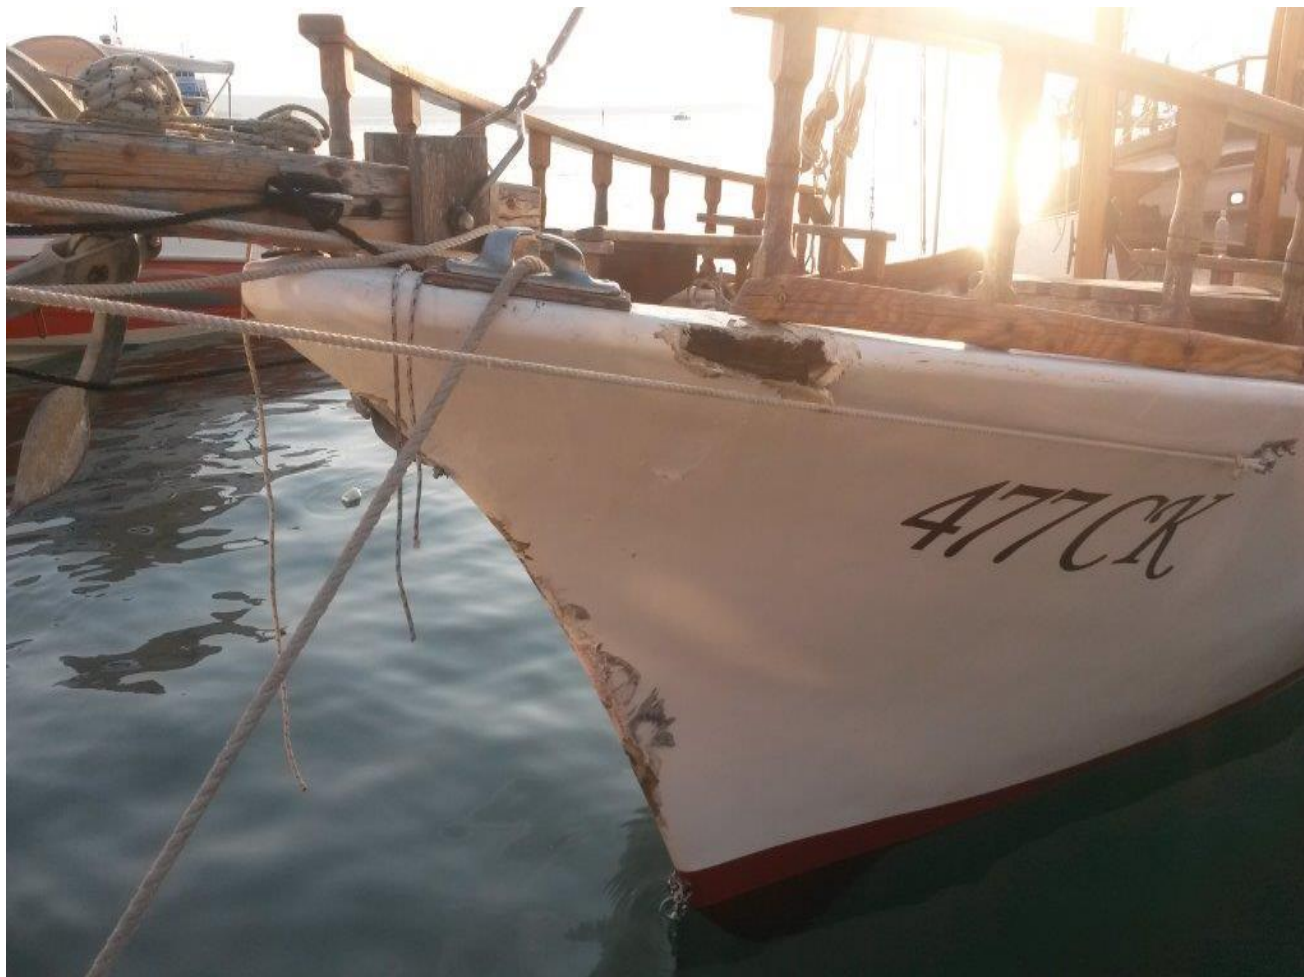
- brodica za prijevoz putnika oznake "477 CK" - uslijed sudara s brodicom za osobne potrebe oznake "ZD 9572" došlo je do vidljivih manjih oštećenja pramčanog nadvodnog dijela brodice: rub palube lijevo u dužini oko 20 cm, udubina i ogrebotine na pramčanoj statvi i lijevoj strani trupa ispod palube brodice. Nije bilo smrtno stradalih ili ozlijeđenih osoba na brodici. Nije bilo smrtno stradalih ili ozlijeđenih trećih osoba. Tereta na brodu nije bilo. Nije bilo štete nanesene trećim stranama. Nije uočeno onečišćenje mora ili okoliša gorivom ili uljem s brodice.

Slika 7. Vidljiva oštećenja pramčanog nadvodnog dijela brodice oznake "477 CK" - gledano s lijeva (izvor: Lk Rijeka)

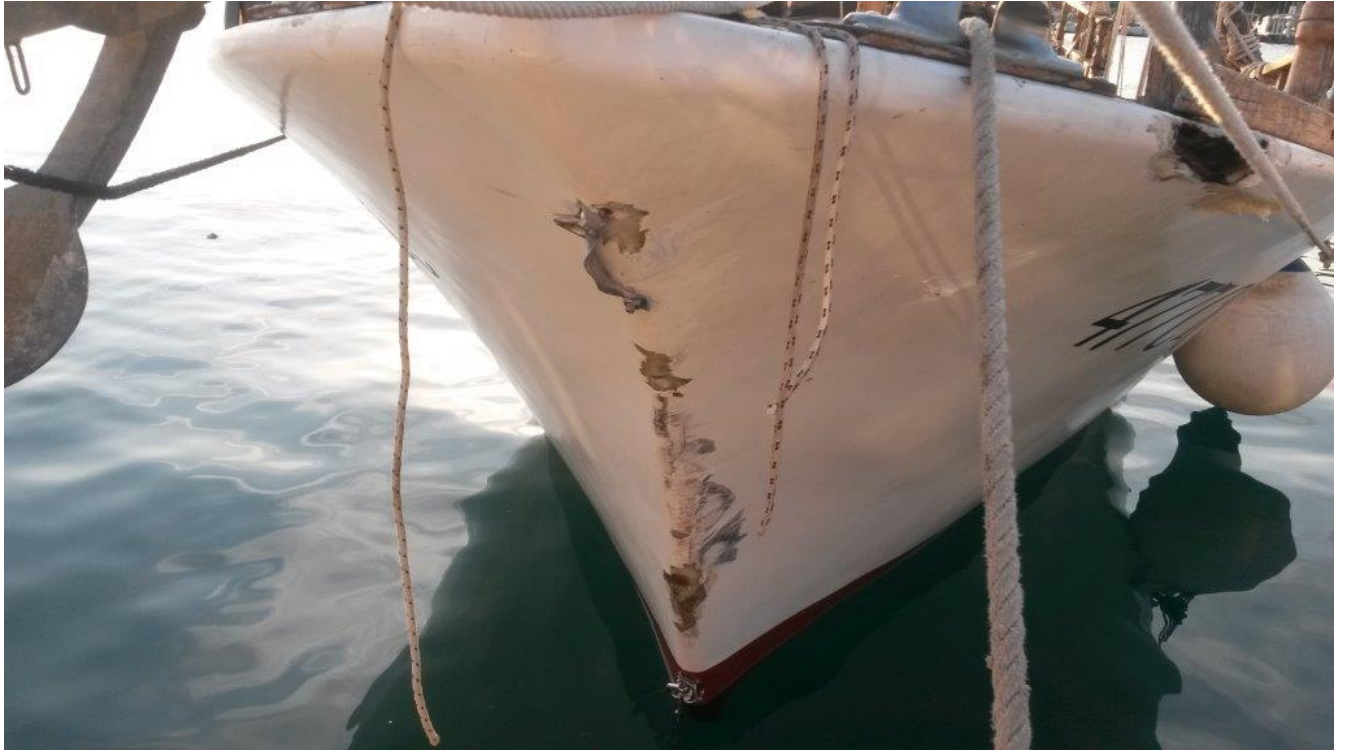
Slika 8. Vidljiva oštećenja pramčanog nadvodnog dijela brodice oznake "477 CK" - gledano iz sredine (izvor: Lk Rijeka)

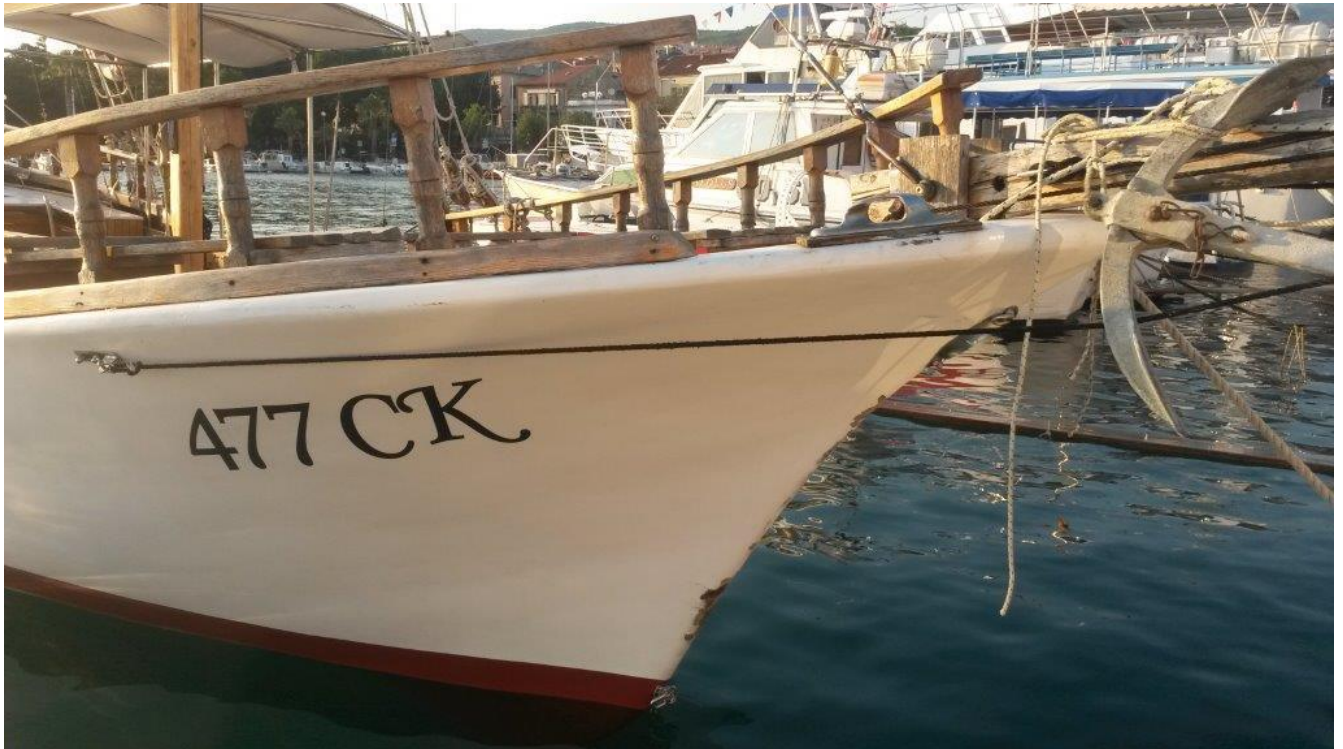
Slika 9. Vidljiva oštećenja pramčanog nadvodnog dijela brodice oznake "477 CK" - gledano s desna (izvor: Lk Rijeka)

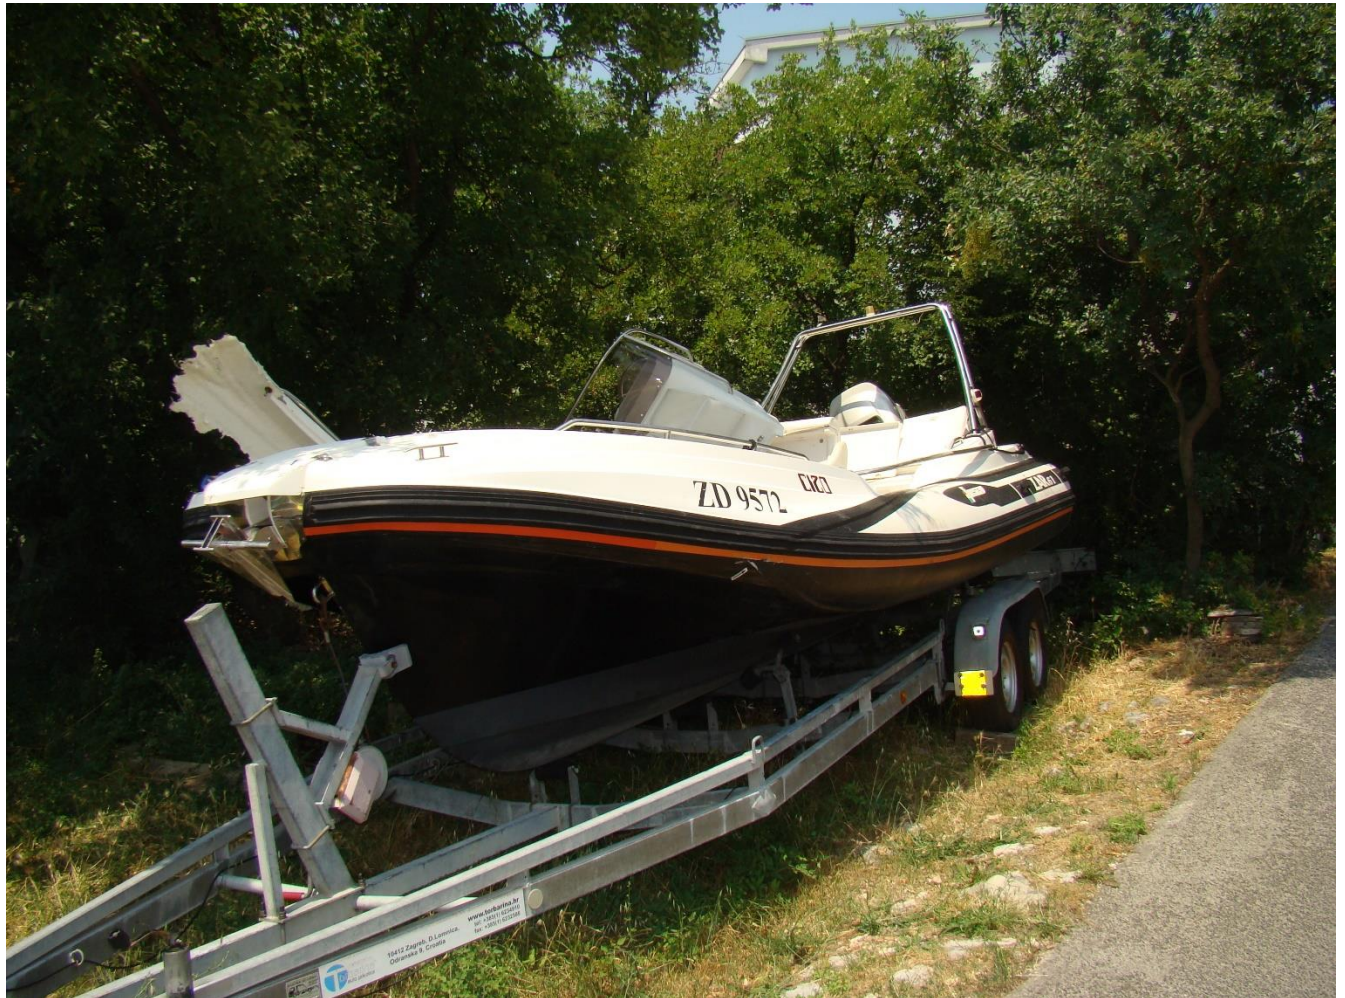
- brodica za osobne potrebe oznake "ZD 9572" - uslijed sudara s brodicom za prijevoz putnika oznake "477 CK" i kasnijeg nasukanja na plaži došlo je do veće štete na brodici - vidljiva veća oštećenja na pramcu, sredini i prema krmi nadvodnog dijela brodice: pramčani središnji i desni dio trupa i palube, rukohvat ispred neoštećenih gumenih uzgonskih komora desno, pramčana sprema, klupa vođitelja brodice i upravljačka konzola s kućištem, pramčana i krmena klupa, nosač i zaštitna tenda, štete na podvodnom dijelu uslijed nasukanja. Na brodici nije bilo smrtno stradalih osoba. Kao posljedica sudara 1 je osoba pretrpjela teže i po život opasne ozljede (vođitelj brodice). Putnika na brodici nije bilo. Nije bilo smrtno stradalih trećih osoba dok su lakše ozlijeđene 2 osobe (kupačice). Tereta na brodici nije bilo. Nije bilo štete nanosene trećim stranama. Nije uočeno onečišćenje mora ili okoliša gorivom ili uljem s brodice.

Slika 10. Vidljiva oštećenja na pramcu i sredini nadvodnog dijela brodice oznake "ZD 9572" - gledano s lijeva
(izvor: Lk Rijeka)

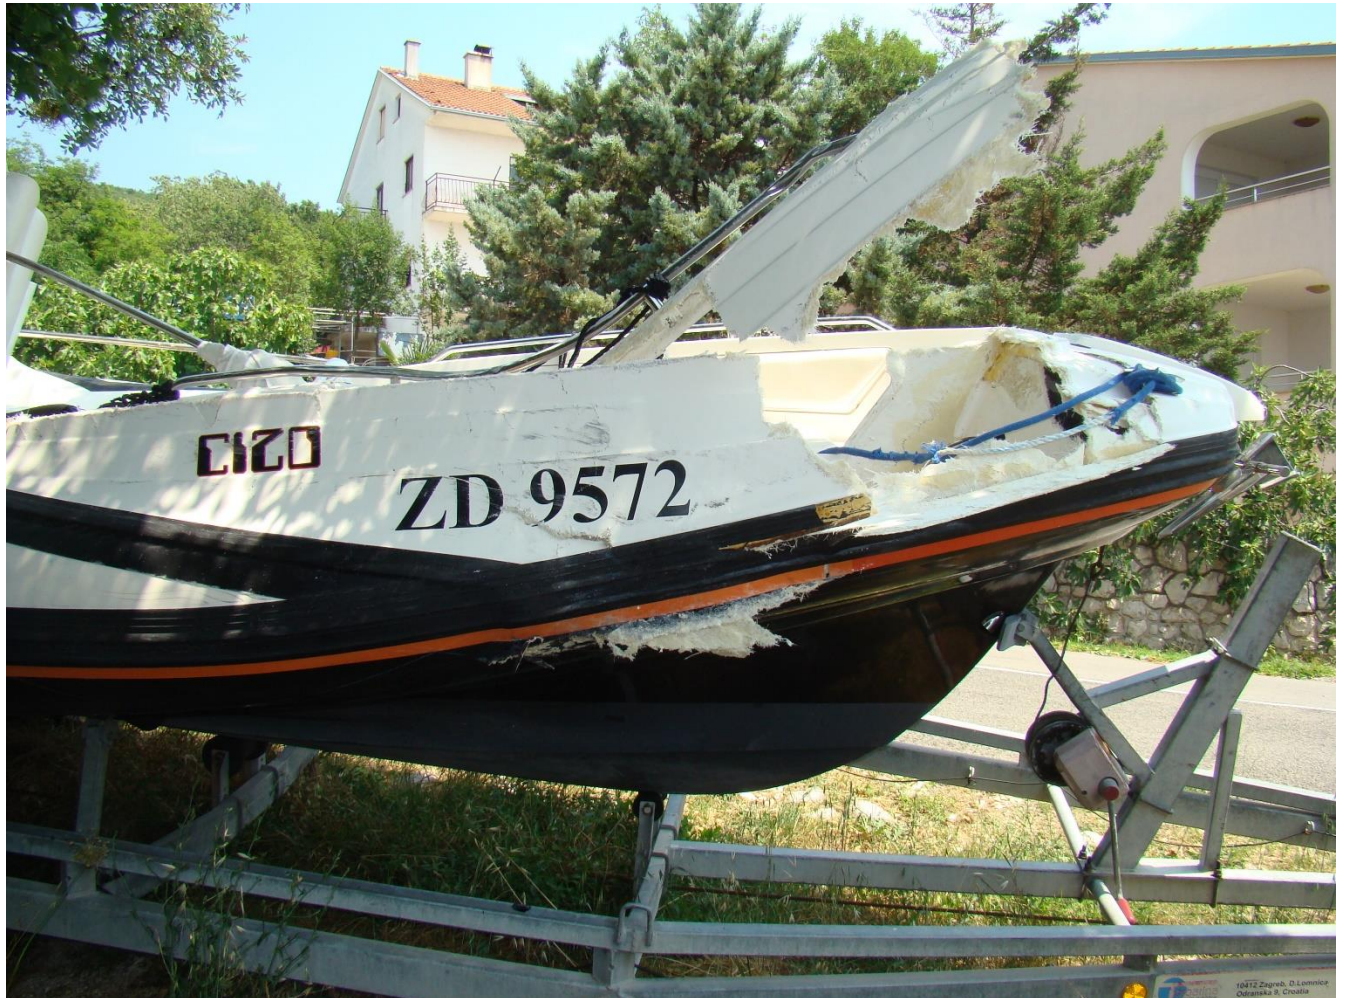
Slika 11. Vidljiva oštećenja na pramcu nadvodnog dijela brodice oznake "ZD 9572" - gledano s desna (izvor: Lk Rijeka)

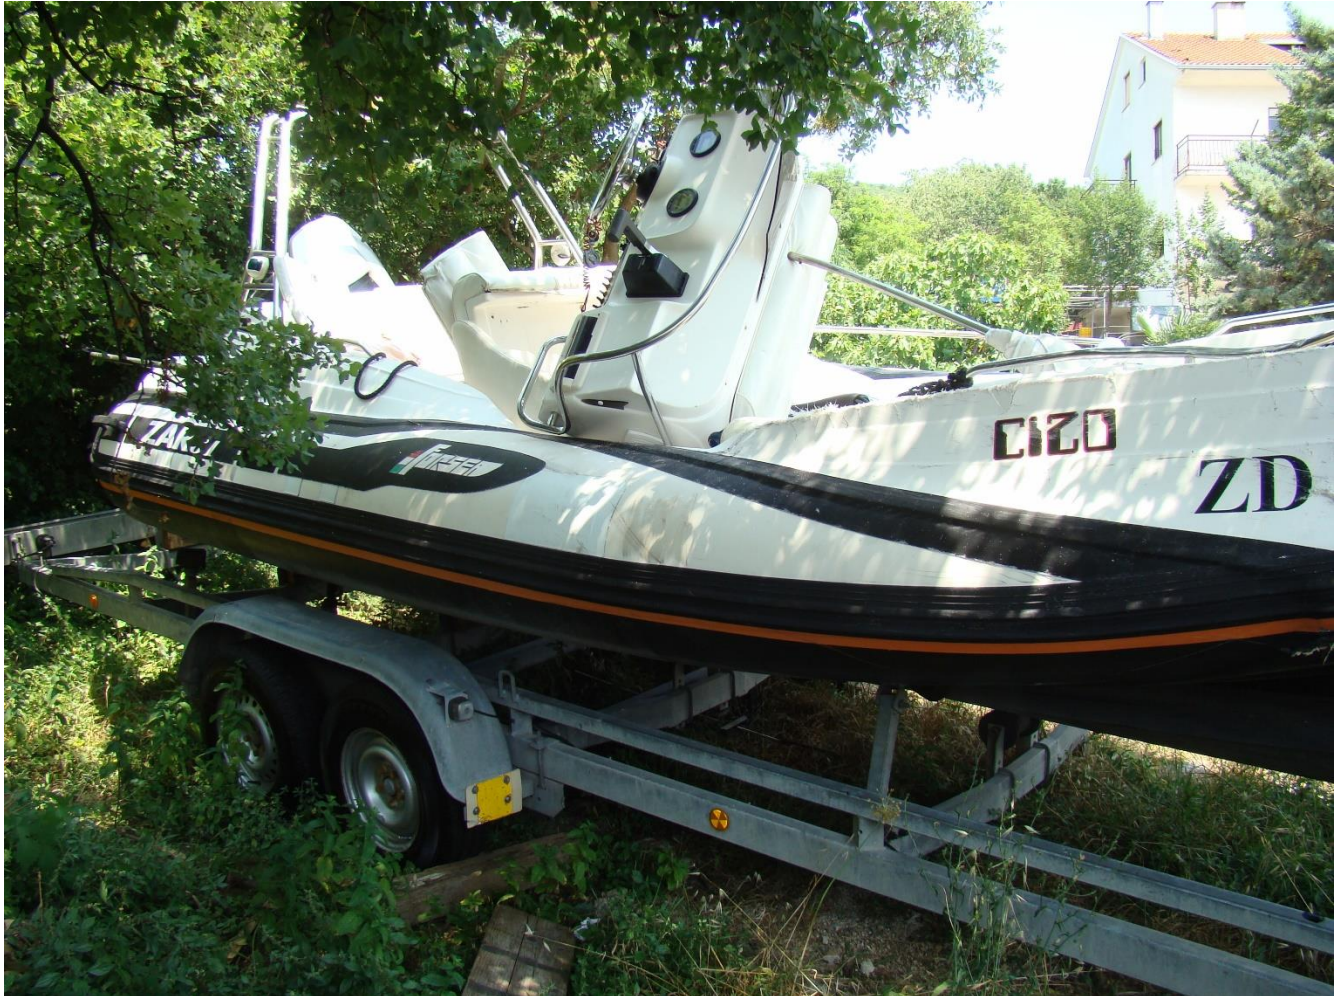
Slika 12. Vidljiva oštećenja na sredini i prema krmi nadvodnog dijela brodice oznake "ZD 9572" - gledano s desna (izvor: Lk Rijeka)
