Agencija za istraživanje nesreća u zračnom, pomorskom i željezničkom prometu
Odjel za istrage nesreća u zračnom prometu

ZAVRŠNO IZVJEŠĆE

O NESREĆI ZRAKOPLOVA CESSNA 172, REG. OZNAKE YU-DPR

**14. STUDENOG 2013.
PODRUČJE GORNJI ROGOLJI (OPĆINA OKUČANI)**

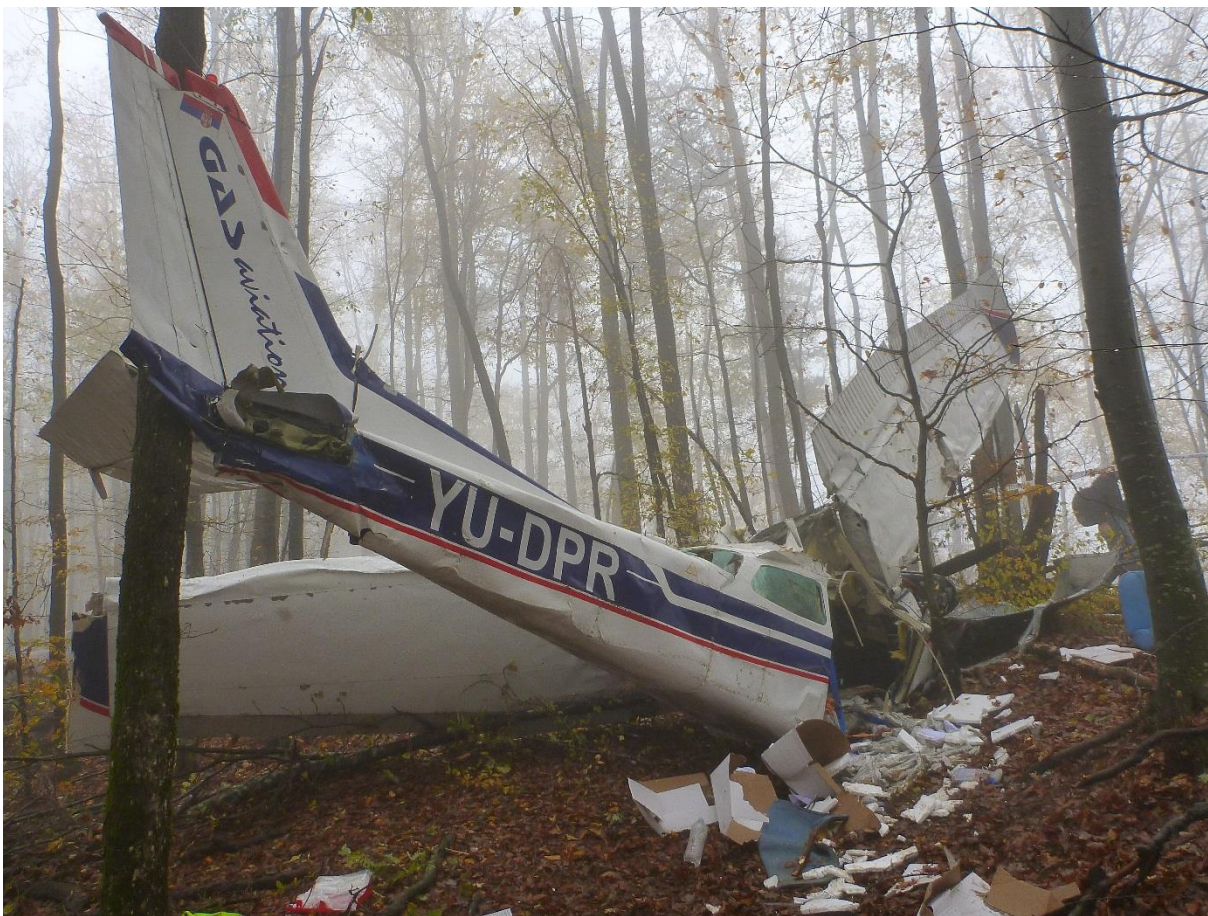
Slika 1.4. Oštećenja na zrakoplovu

Od posljedica udara zrakoplova u drveće i zemlju isti je u potpunosti uništen.

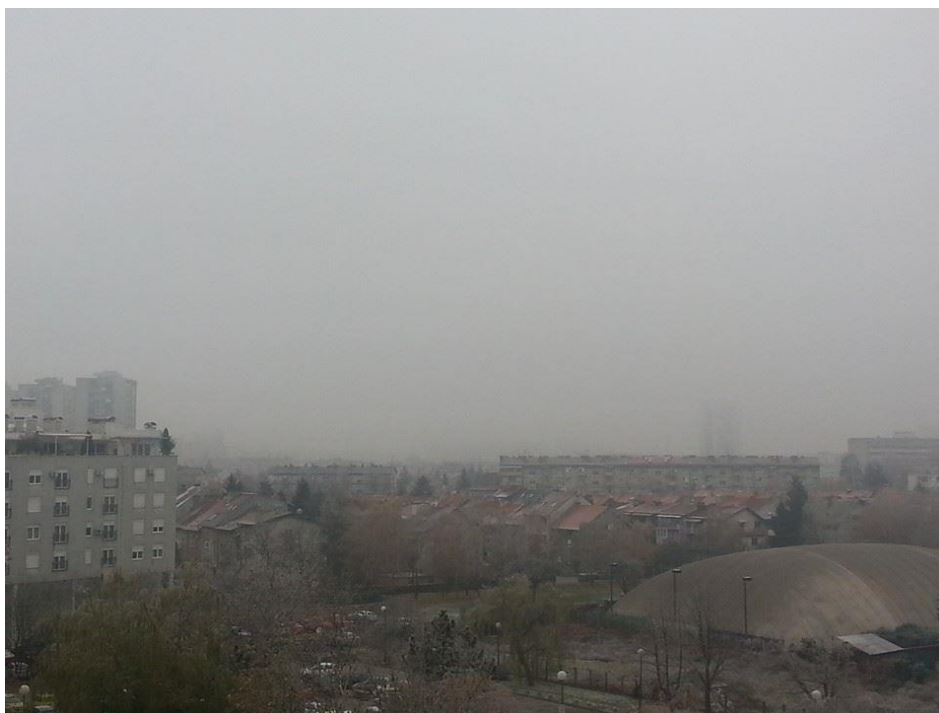
Slika 1.6. Stratus nebulosus iznad Zagreba

Iz tablice 4 može se vidjeti da su prevladavali oblaci Stratus nebulosus. Oblaci Stratus nebulosus nemaju jasno definiranu bazu, odnosno njihova baza započinje kao sumaglica te prelazi u oblak. To znači da penjanjem prema bazi oblaka vidljivost, posebice horizontalna, osjetno pada.

Na slici 1.6 prikazan je Stratus nebulosus iznad Zagreba i jasno se vidi kako vidljivost s visinom, odnosno približavanjem samom oblaku, drastično pada.

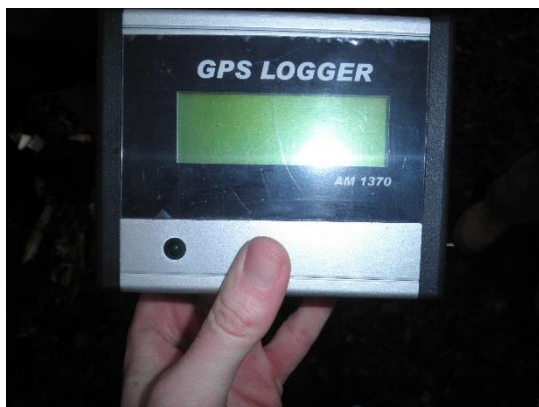
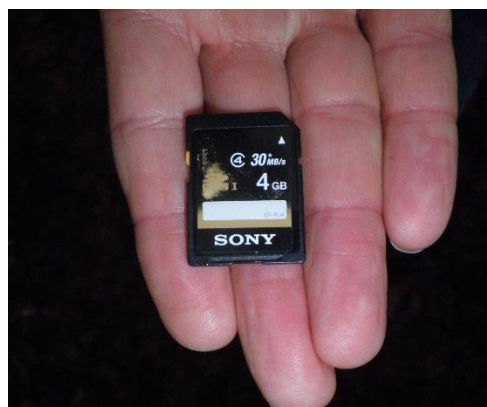
Slika 1.7. GPS Logger i memorijska kartica

U zrakoplovu se nalazio GPS Logger AM1370 s kojeg su skinuti podaci o letu zrakoplova.
